工種	地下埋設物調査
写真タイトル	掘削調査
撮影箇所	調査番号 1
写真区分	施工状況写真
種別	掘削調査(舗装部)
受注者説明文	掘削状況
写真ファイル日本語名	R0015932.JPG

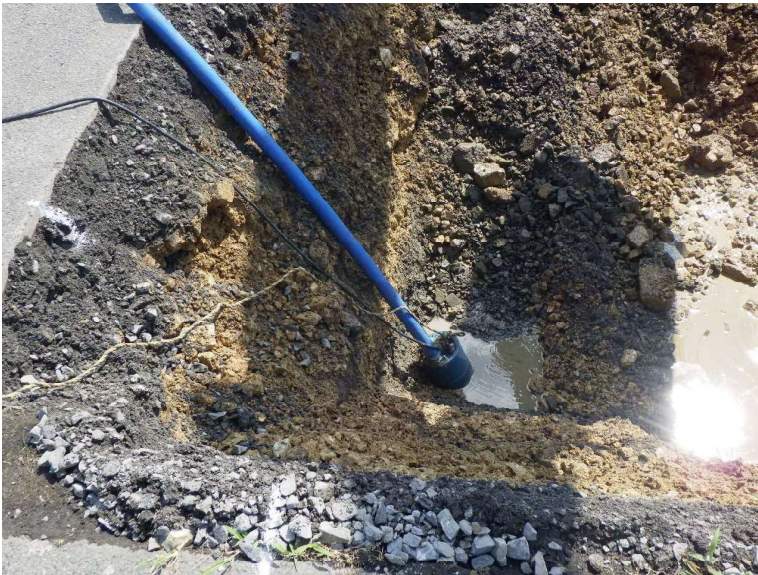
工種	地下埋設物調査
写真タイトル	掘削調査
撮影箇所	調査番号 1
写真区分	施工状況写真
種別	掘削調査(舗装部)
受注者説明文	水替え状況 2インチポンプ排水
写真ファイル日本語名	R0015934.JPG

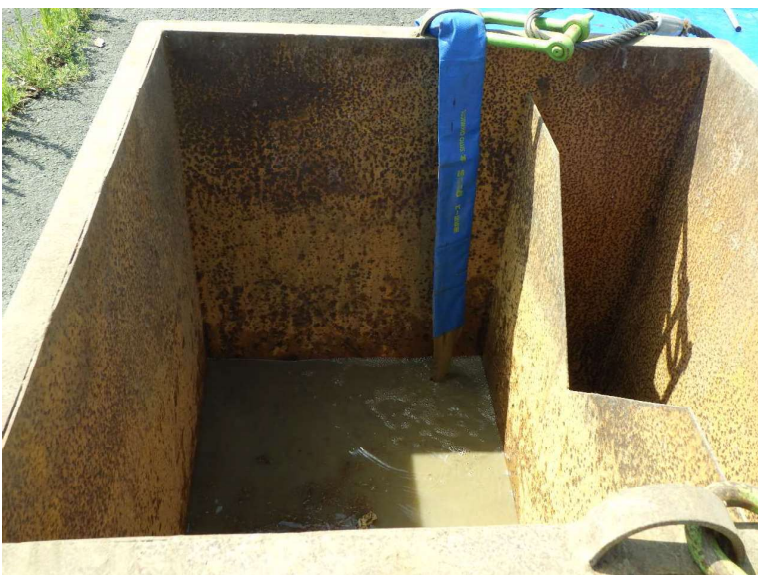
工種	地下埋設物調査
写真タイトル	掘削調査
撮影箇所	調査番号 1
写真区分	施工状況写真
種別	掘削調査(舗装部)
受注者説明文	水替え状況 2インチポンプ排水
写真ファイル日本語名	R0015935.JPG

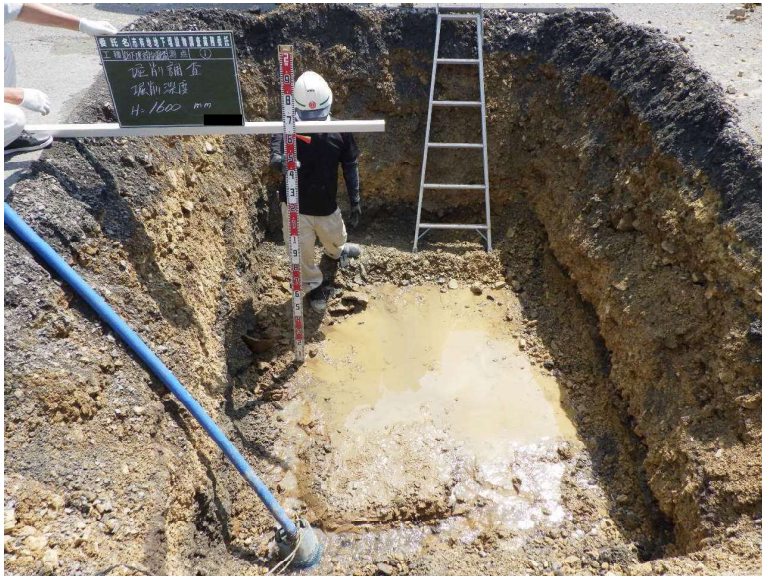
工種	地下埋設物調査
写真タイトル	掘削調査
撮影箇所	調査番号 1
写真区分	施工状況写真
種別	掘削調査(舗装部)
受注者説明文	山砕 掘削完了
写真ファイル日本語名	R0015936.JPG

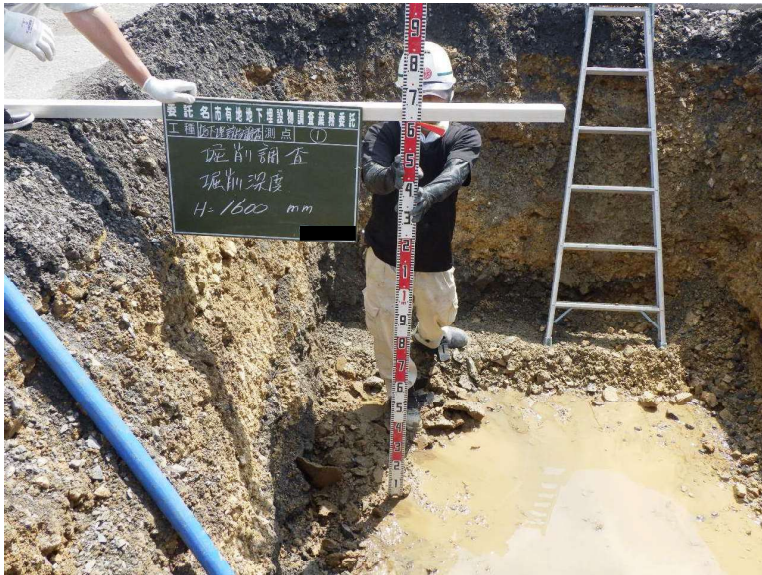
工種	地下埋設物調査		
写真タイトル	掘削調査		
撮影箇所	調査番号 1		
写真区分	施工状況写真		
種別	掘削調査(舗装部)		
受注者説明文	山碎石掘削完了		
写真ファイル日本語名	R0015937.JPG		
	設計値	実測値	差
掘削深度[H]	1600 mm	1600 mm	0.0 mm

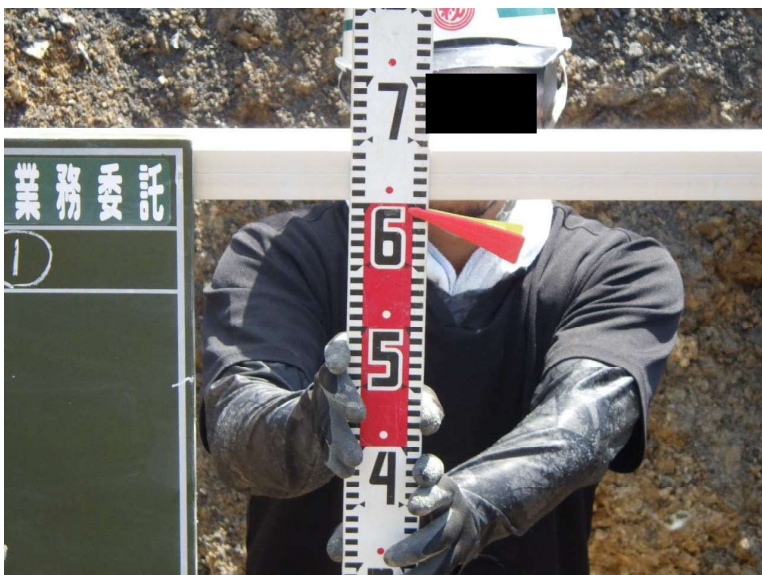
工種	地下埋設物調査
写真タイトル	掘削調査
撮影箇所	調査番号 1
写真区分	施工状況写真
種別	掘削調査(舗装部)
受注者説明文	山碎石掘削完了
写真ファイル日本語名	R0015938.JPG

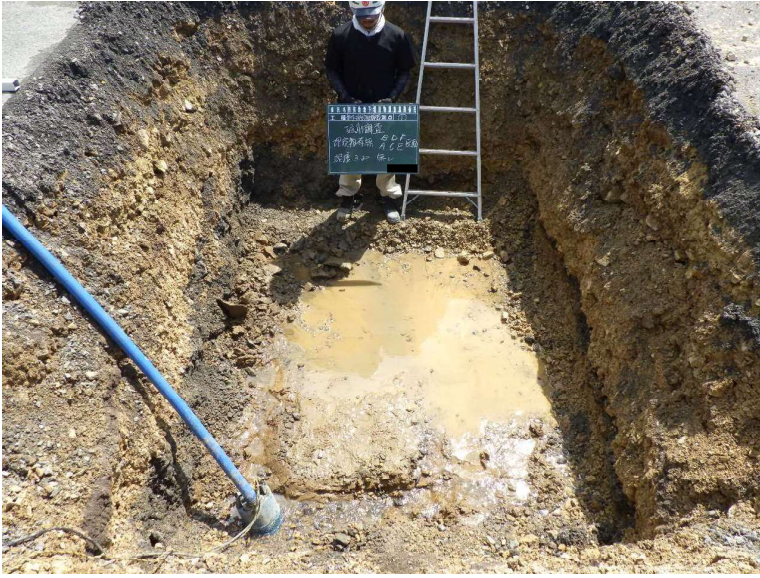
工種	地下埋設物調査
写真タイトル	掘削調査
撮影箇所	調査番号 1
写真区分	施工状況写真
種別	掘削調査(舗装部)
受注者説明文	調査深度3層まで 埋設物なし
写真ファイル日本語名	R0015939.JPG

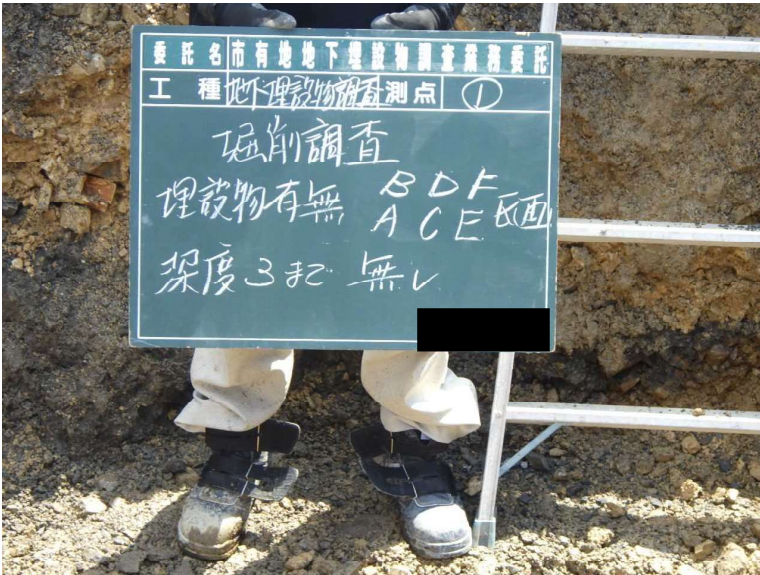
工種	地下埋設物調査
写真タイトル	掘削調査
撮影箇所	調査番号 1
写真区分	施工状況写真
種別	掘削調査(舗装部)
受注者説明文	調査深度3層まで 埋設物なし
写真ファイル日本語名	R0015940.JPG

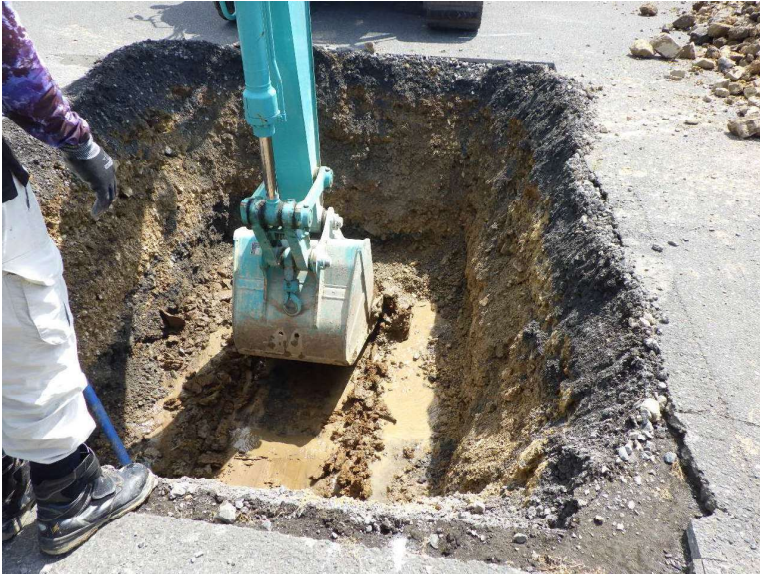
工種	地下埋設物調査
写真タイトル	掘削調査
撮影箇所	調査番号 1
写真区分	施工状況写真
種別	掘削調査(舗装部)
受注者説明文	掘削状況
写真ファイル日本語名	R0015941.JPG

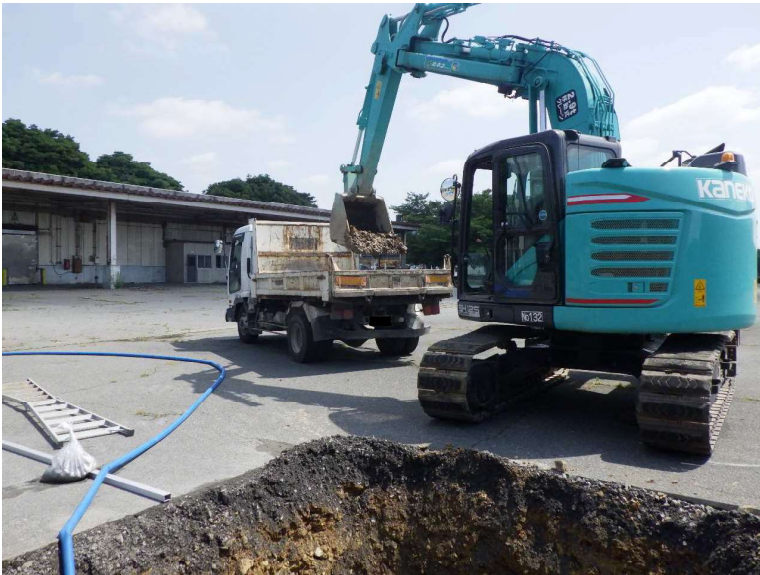
工種	地下埋設物調査
写真タイトル	掘削調査
撮影箇所	調査番号 1
写真区分	施工状況写真
種別	掘削調査(舗装部)
受注者説明文	掘削状況
写真ファイル日本語名	R0015942.JPG

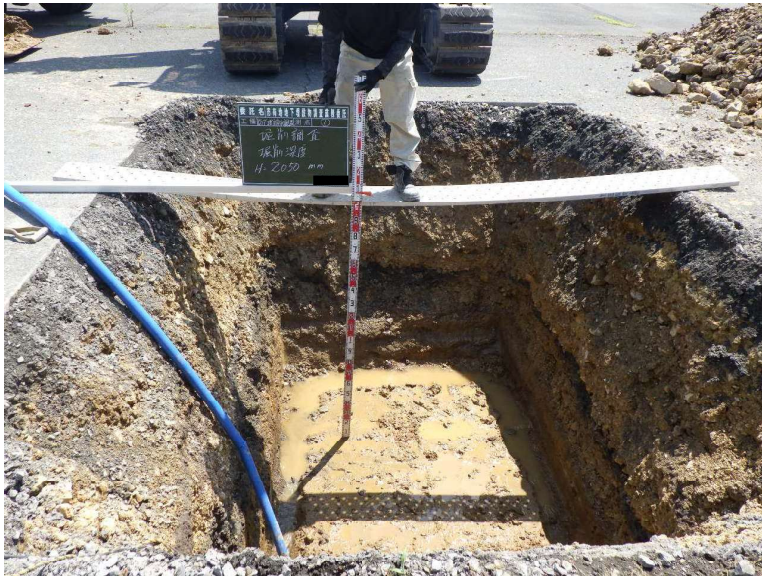
工種	地下埋設物調査
写真タイトル	掘削調査
撮影箇所	調査番号 1
写真区分	施工状況写真
種別	掘削調査(舗装部)
受注者説明文	調査掘削深度
写真ファイル日本語名	R0015943.JPG

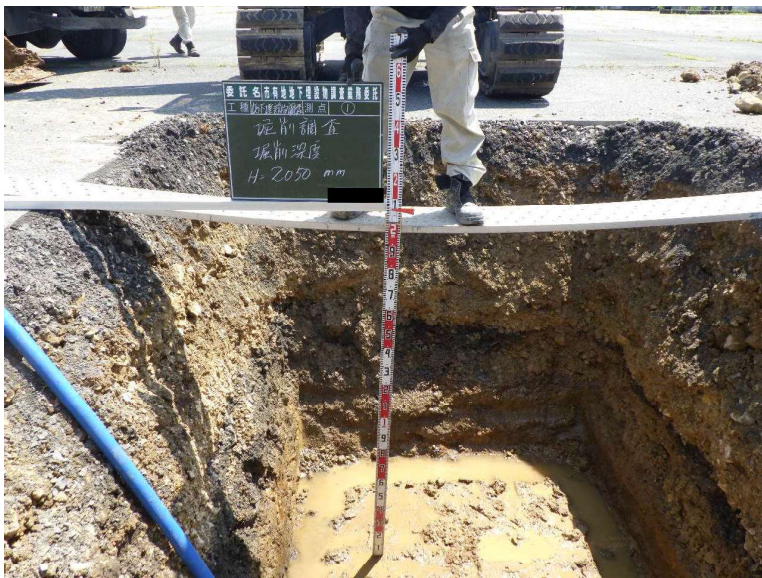
工種	地下埋設物調査		
写真タイトル	掘削調査		
撮影箇所	調査番号 1		
写真区分	施工状況写真		
種別	掘削調査(舗装部)		
受注者説明文	調査掘削深度		
写真ファイル日本語名	R0015944.JPG		
	設計値	実測値	差
掘削深度[H]	2000 mm	2050 mm	50.0 mm

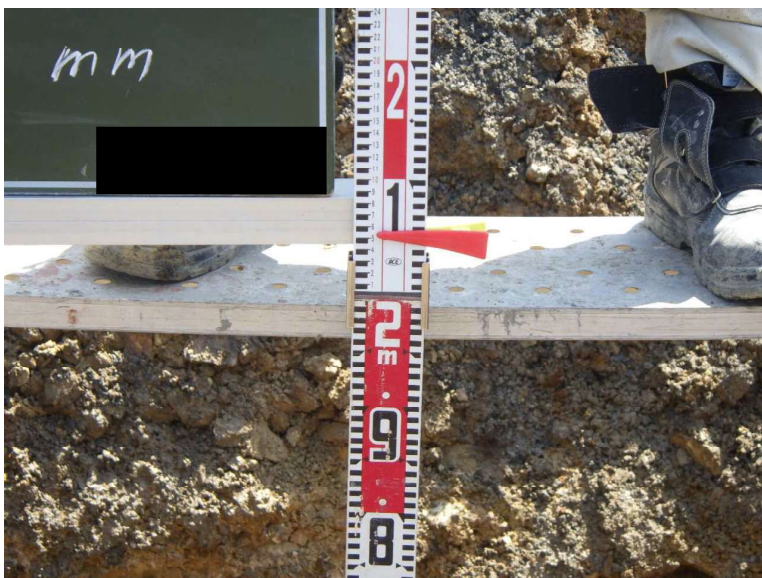
工種	地下埋設物調査
写真タイトル	掘削調査
撮影箇所	調査番号 1
写真区分	施工状況写真
種別	掘削調査(舗装部)
受注者説明文	調査掘削深度
写真ファイル日本語名	R0015945.JPG

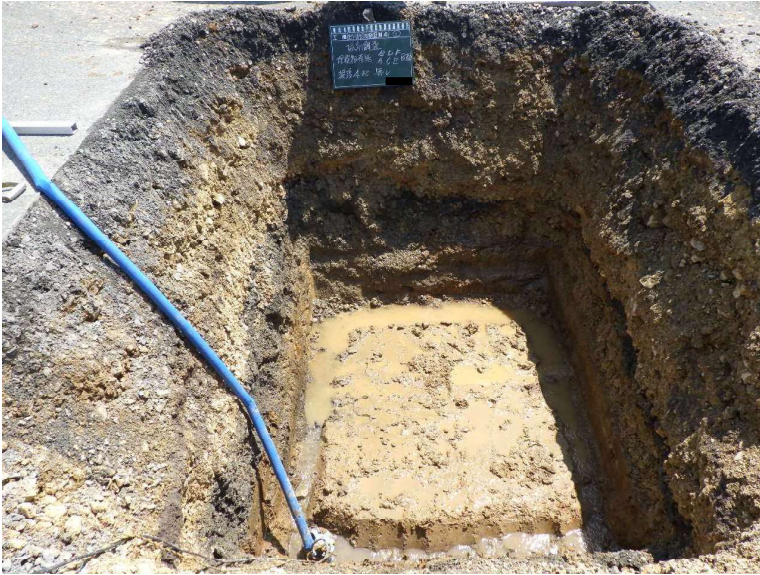
工種	地下埋設物調査
写真タイトル	掘削調査
撮影箇所	調査番号 1
写真区分	施工状況写真
種別	掘削調査(舗装部)
受注者説明文	調査深度4層まで 埋設物なし
写真ファイル日本語名	R0015946.JPG

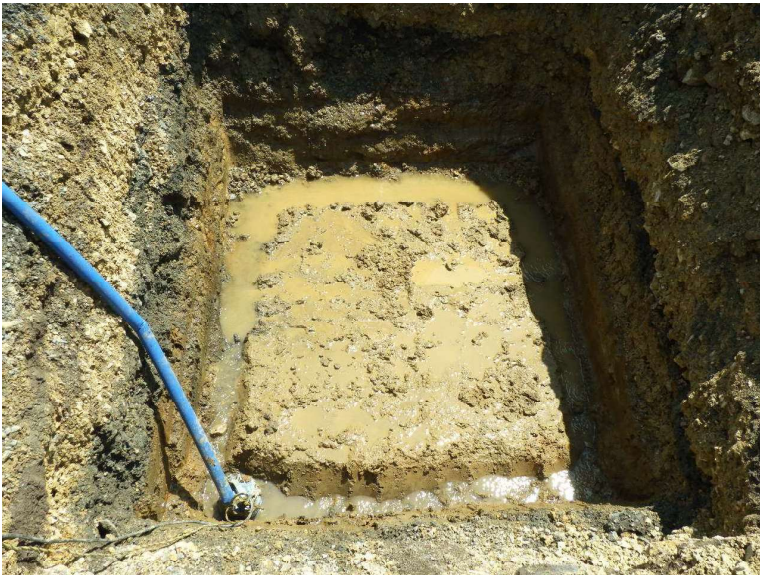
工種	地下埋設物調査
写真タイトル	掘削調査
撮影箇所	調査番号 1
写真区分	施工状況写真
種別	掘削調査(舗装部)
受注者説明文	調査深度4層まで 埋設物なし
写真ファイル日本語名	R0015947.JPG

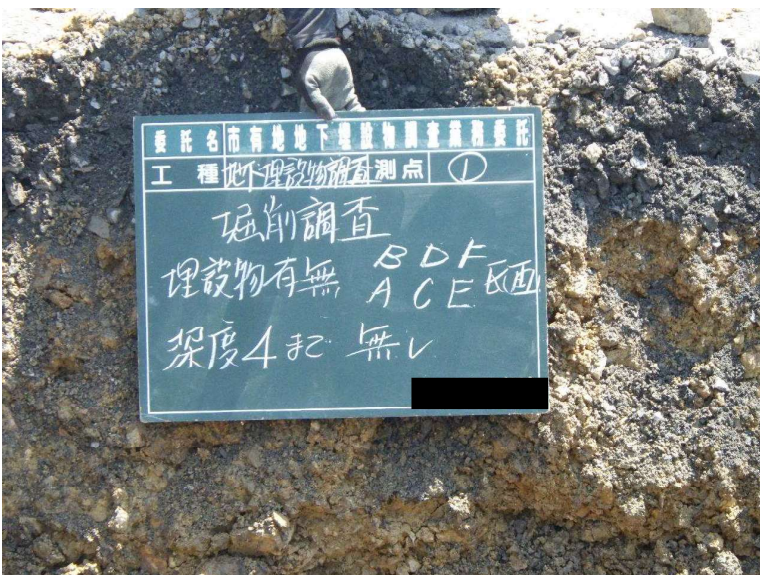
工種	地下埋設物調査
写真タイトル	掘削調査
撮影箇所	調査番号 1
写真区分	施工状況写真
種別	掘削調査(舗装部)
受注者説明文	調査深度4層まで 埋設物なし
写真ファイル日本語名	R0015949.JPG

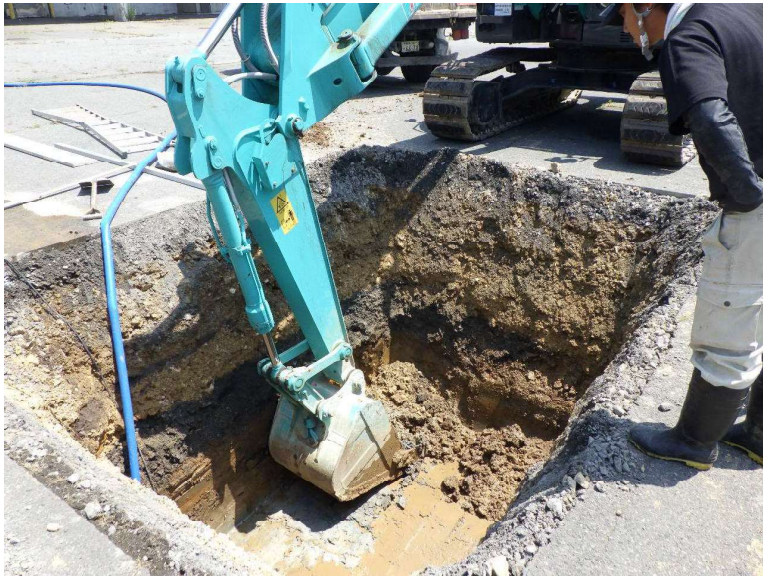
工種	地下埋設物調査
写真タイトル	掘削調査
撮影箇所	調査番号 1
写真区分	施工状況写真
種別	掘削調査(舗装部)
受注者説明文	掘削状況
写真ファイル日本語名	R0015950.JPG

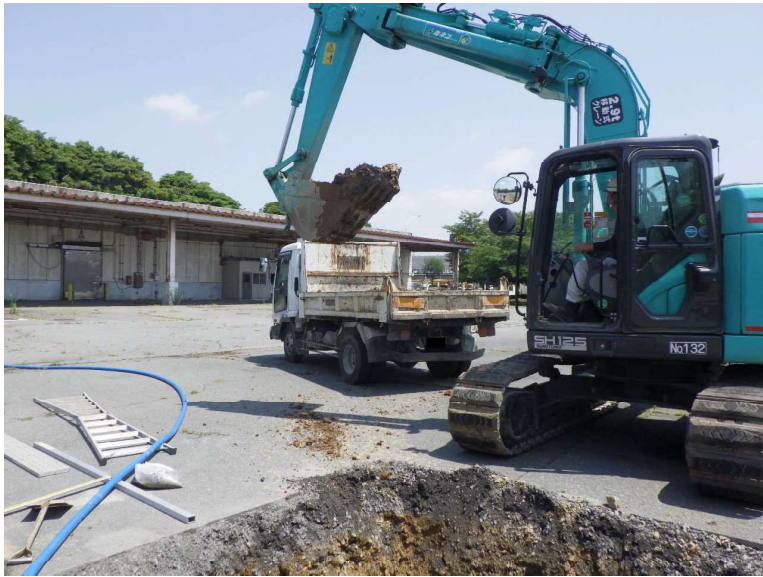
工種	地下埋設物調査
写真タイトル	掘削調査
撮影箇所	調査番号 1
写真区分	施工状況写真
種別	掘削調査(舗装部)
受注者説明文	掘削状況
写真ファイル日本語名	R0015951.JPG

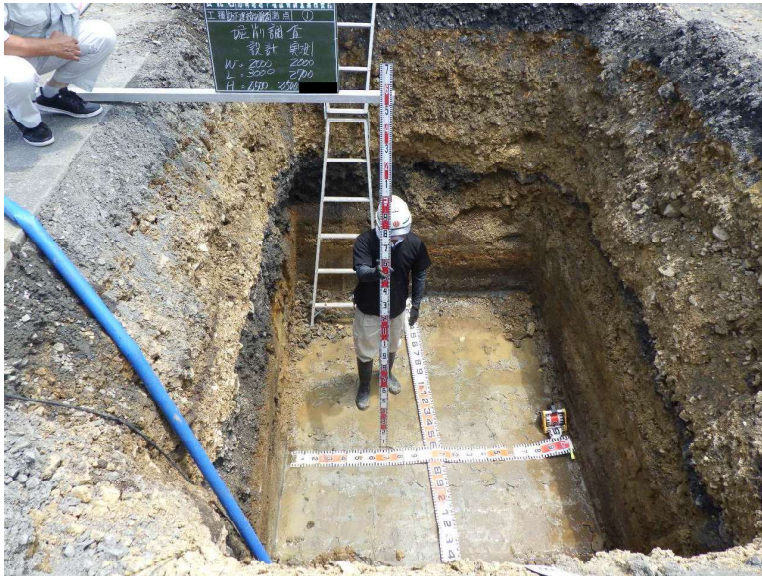
工種	地下埋設物調査
写真タイトル	掘削調査
撮影箇所	調査番号 1
写真区分	施工状況写真
種別	掘削調査(舗装部)
受注者説明文	調査掘削深度
写真ファイル日本語名	R0015952.JPG

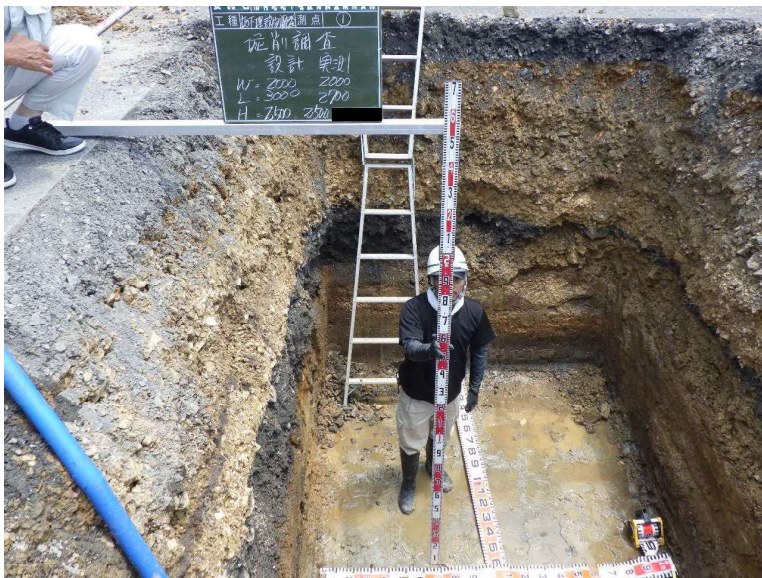
工種	地下埋設物調査
写真タイトル	掘削調査
撮影箇所	調査番号 1
写真区分	施工状況写真
種別	掘削調査(舗装部)
受注者説明文	調査掘削深度
写真ファイル日本語名	R0015953.JPG

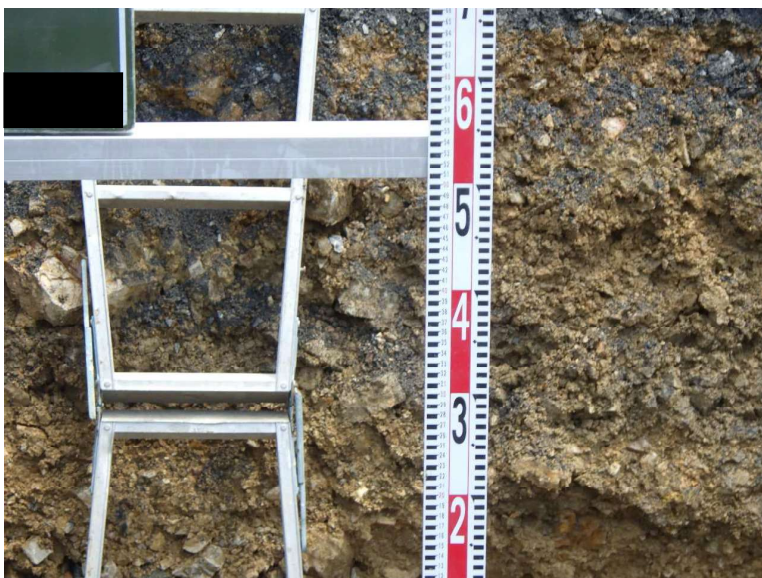
工種	地下埋設物調査		
写真タイトル	掘削調査		
撮影箇所	調査番号 1		
写真区分	施工状況写真		
種別	掘削調査(舗装部)		
受注者説明文	調査掘削深度		
写真ファイル日本語名	R0015954.JPG		
	設計値	実測値	差
掘削深度[H]	2500 mm	2500 mm	0.0 mm

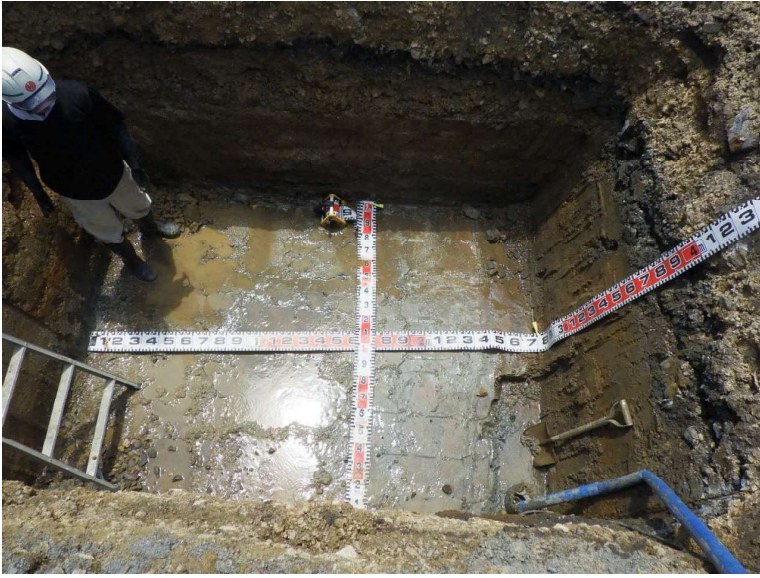
工種	地下埋設物調査
写真タイトル	掘削調査
撮影箇所	調査番号 1
写真区分	施工状況写真
種別	掘削調査(舗装部)
受注者説明文	調査掘削
写真ファイル日本語名	R0015955.JPG

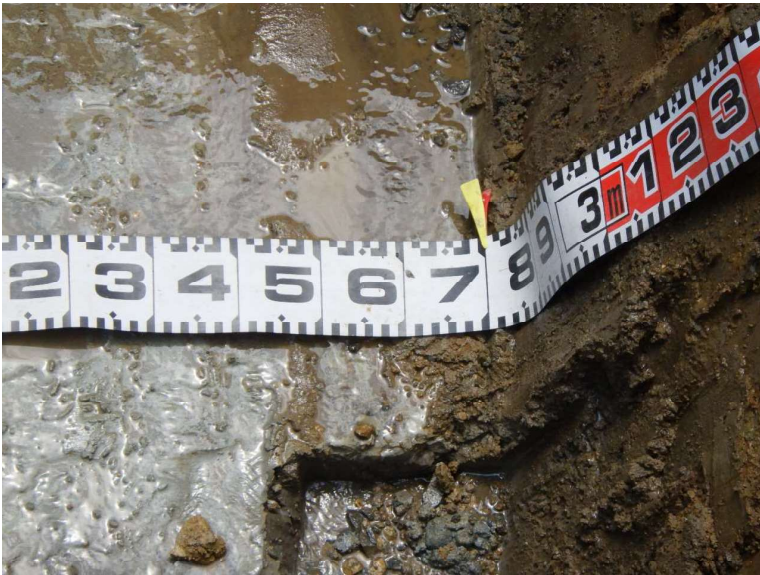
工種	地下埋設物調査		
写真タイトル	掘削調査		
撮影箇所	調査番号 1		
写真区分	施工状況写真		
種別	掘削調査(舗装部)		
受注者説明文	調査掘削		
写真ファイル日本語名	R0015957.JPG		
	設計値	実測値	差
掘削[L]	3000 mm	2700 mm	-300.0 mm

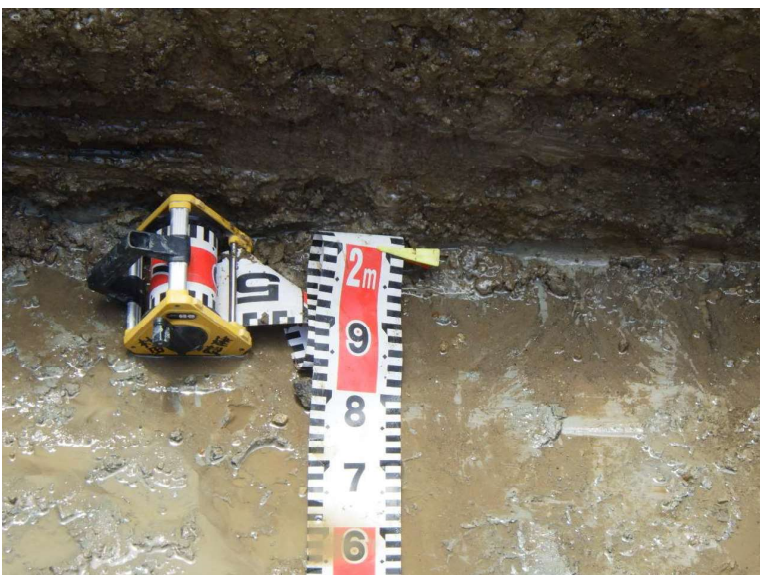
工種	地下埋設物調査		
写真タイトル	掘削調査		
撮影箇所	調査番号 1		
写真区分	施工状況写真		
種別	掘削調査(舗装部)		
受注者説明文	調査掘削		
写真ファイル日本語名	R0015956.JPG		
	設計値	実測値	差
掘削[W]	2000 mm	2000 mm	0.0 mm

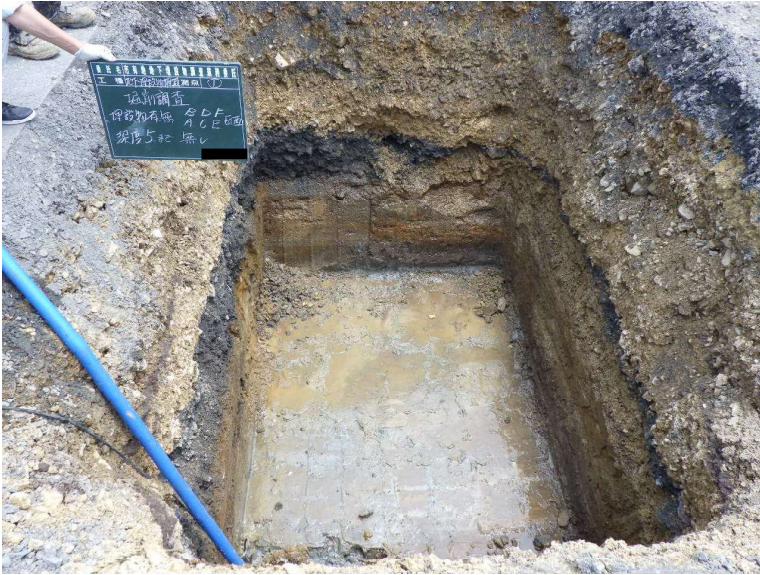
工種	地下埋設物調査
写真タイトル	掘削調査
撮影箇所	調査番号 1
写真区分	施工状況写真
種別	掘削調査(舗装部)
受注者説明文	調査深度5層まで 埋設物なし
写真ファイル日本語名	R0015958.JPG

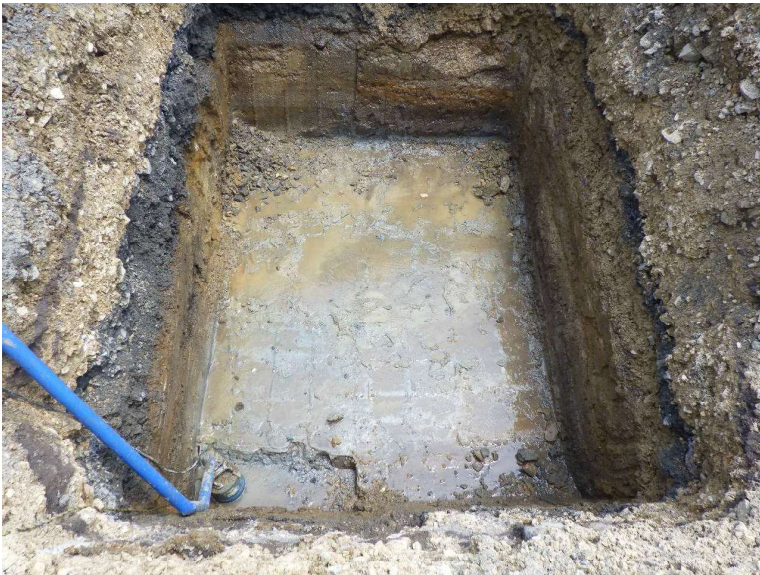
工種	地下埋設物調査
写真タイトル	掘削調査
撮影箇所	調査番号 1
写真区分	施工状況写真
種別	掘削調査(舗装部)
受注者説明文	調査深度5層まで 埋設物なし
写真ファイル日本語名	R0015959.JPG

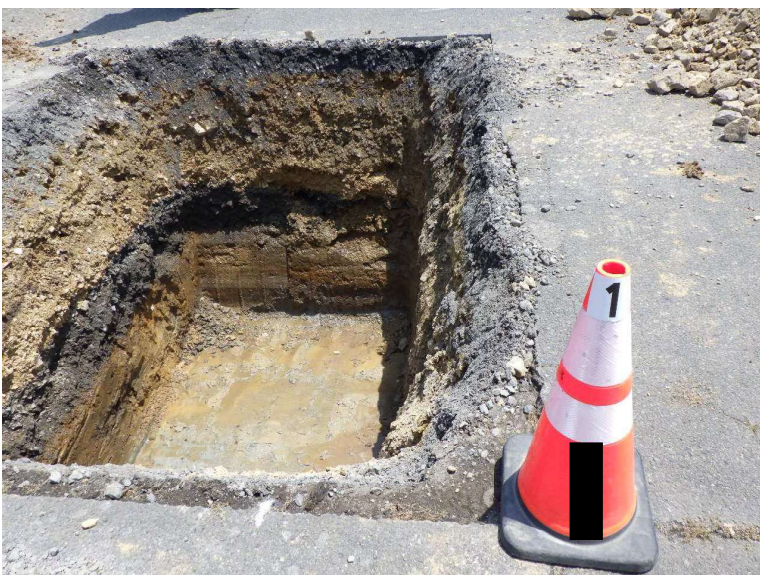
工種	地下埋設物調査
写真タイトル	掘削調査
撮影箇所	調査番号 1
写真区分	施工状況写真
種別	掘削調査(舗装部)
受注者説明文	調査深度5層まで 埋設物なし
写真ファイル日本語名	R0015960.JPG

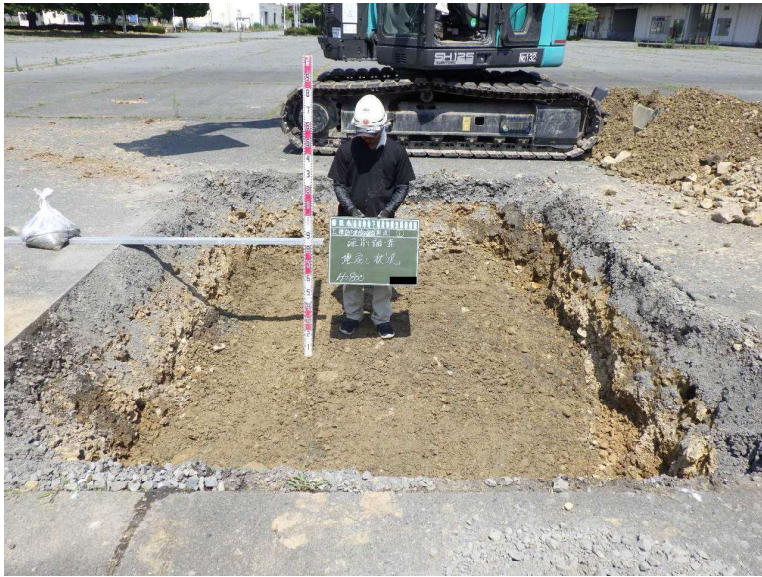
工種	地下埋設物調査
写真タイトル	掘削調査
撮影箇所	調査番号 1
写真区分	施工状況写真
種別	掘削調査(舗装部)
受注者説明文	埋戻し状況
写真ファイル日本語名	R0015961.JPG

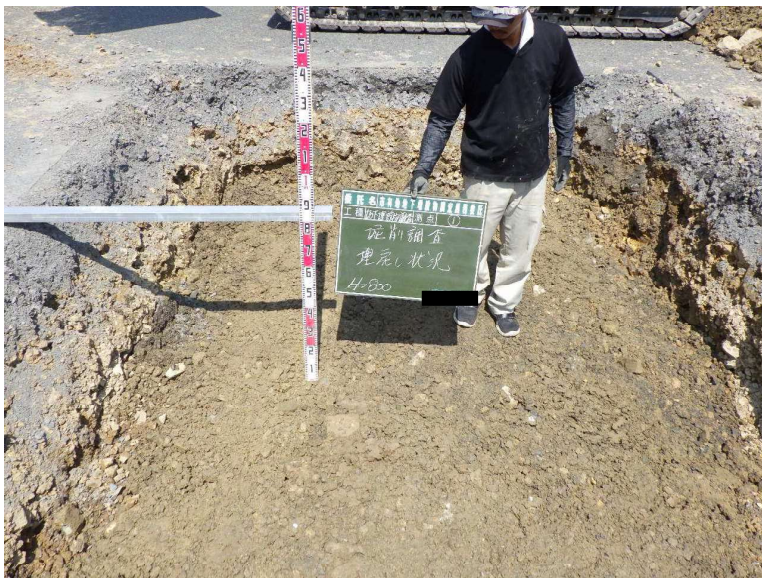
工種	地下埋設物調査		
写真タイトル	掘削調査		
撮影箇所	調査番号 1		
写真区分	施工状況写真		
種別	掘削調査(舗装部)		
受注者説明文	埋戻し状況		
写真ファイル日本語名	R0015962.JPG		
	設計値	実測値	差
埋戻し[H]	800 mm	800 mm	0.0 mm

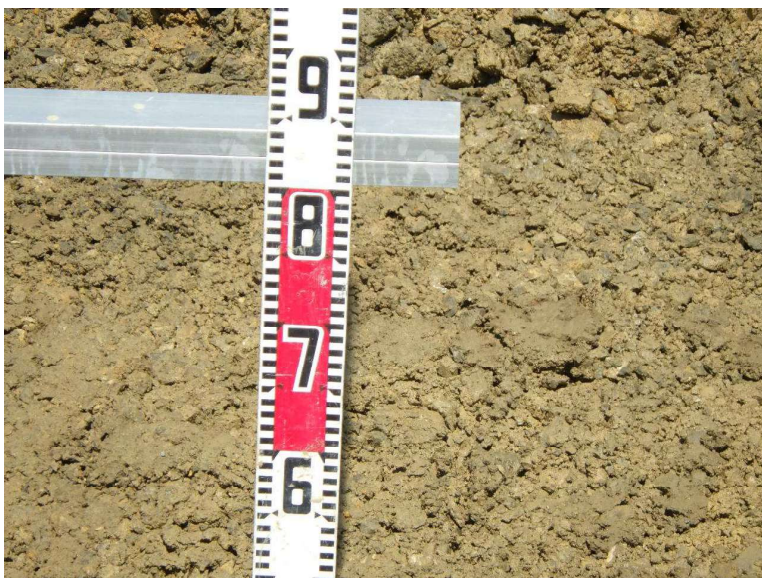
工種	地下埋設物調査
写真タイトル	掘削調査
撮影箇所	調査番号 1
写真区分	施工状況写真
種別	掘削調査(舗装部)
受注者説明文	埋戻し状況
写真ファイル日本語名	R0015963.JPG

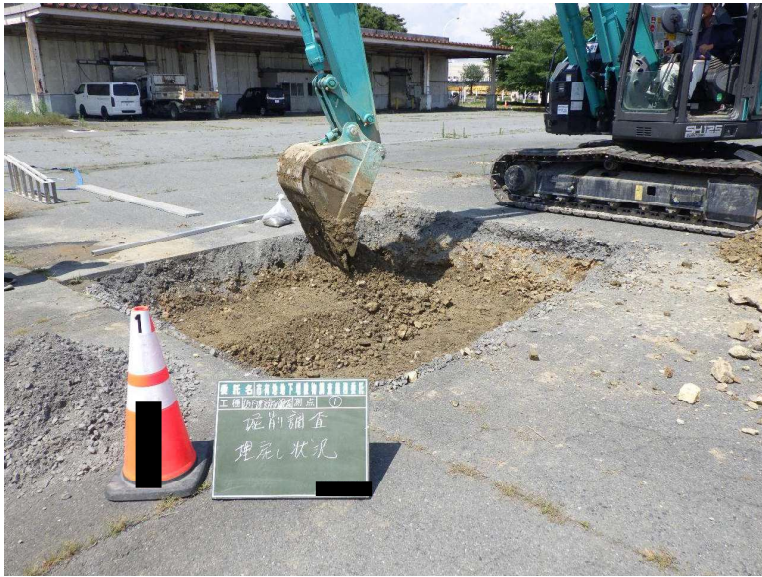
工種	地下埋設物調査
写真タイトル	掘削調査
撮影箇所	調査番号 1
写真区分	施工状況写真
種別	掘削調査(舗装部)
受注者説明文	埋戻し状況
写真ファイル日本語名	R0015964.JPG

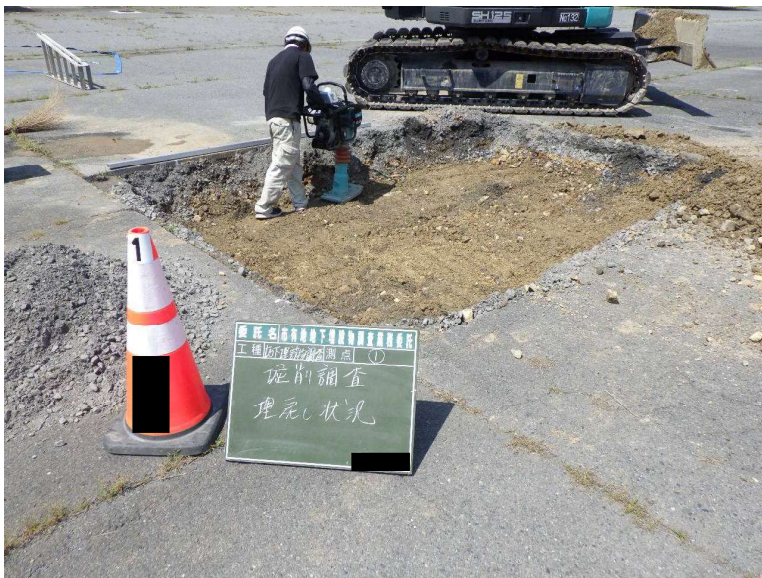
工種	地下埋設物調査
写真タイトル	掘削調査
撮影箇所	調査番号 1
写真区分	施工状況写真
種別	掘削調査(舗装部)
受注者説明文	埋戻し状況
写真ファイル日本語名	R0015965.JPG

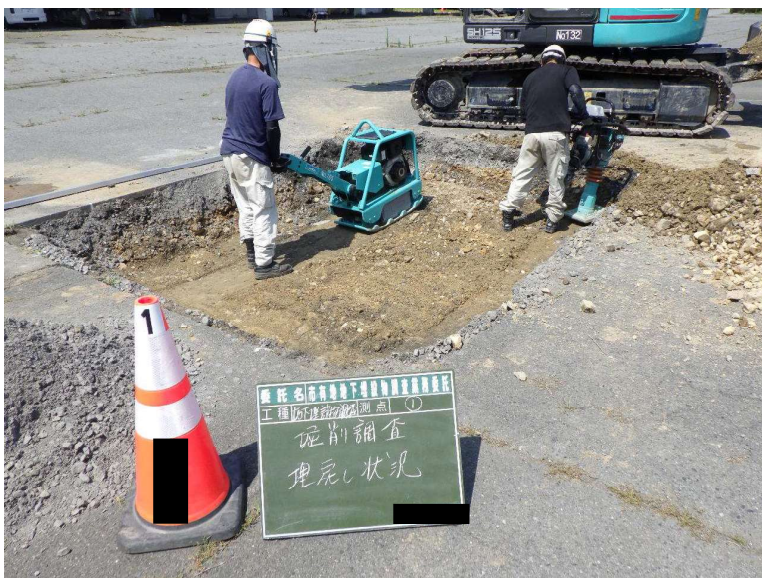
工種	地下埋設物調査
写真タイトル	掘削調査
撮影箇所	調査番号 1
写真区分	施工状況写真
種別	掘削調査(舗装部)
受注者説明文	埋戻し状況
写真ファイル日本語名	R0015966.JPG

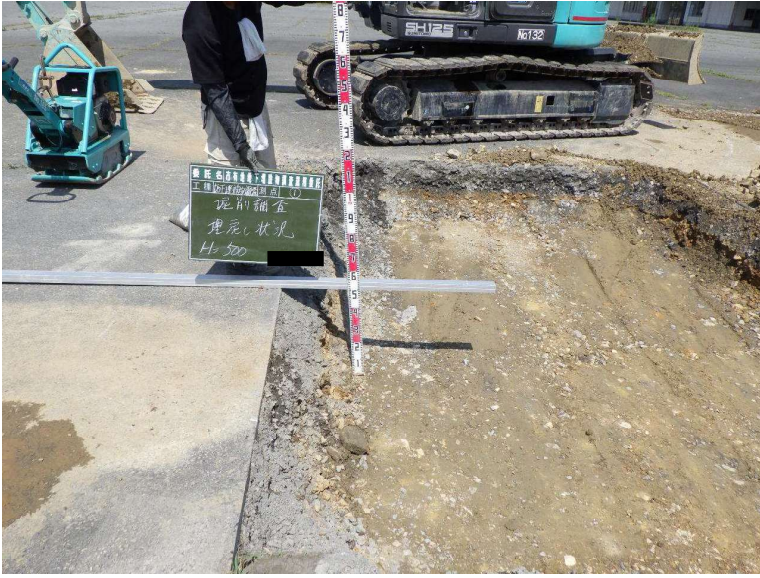
工種	地下埋設物調査
写真タイトル	掘削調査
撮影箇所	調査番号 1
写真区分	施工状況写真
種別	掘削調査(舗装部)
受注者説明文	埋戻し状況
写真ファイル日本語名	R0015967.JPG

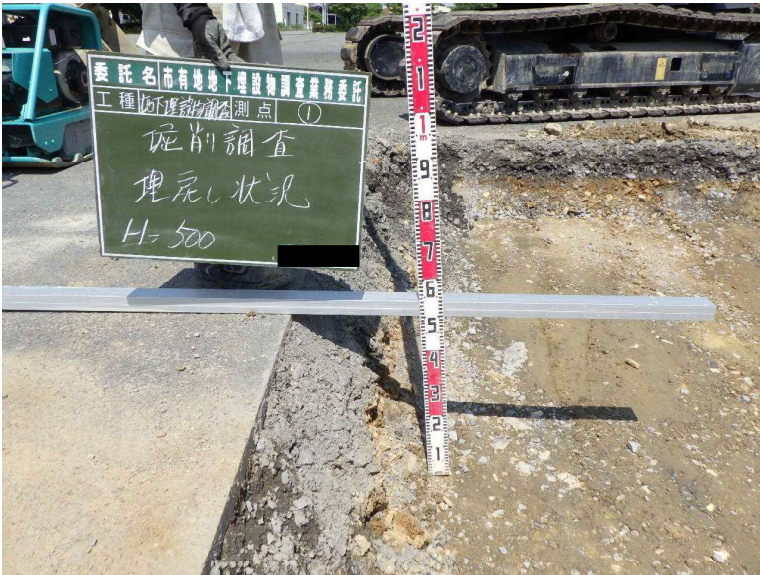
工種	地下埋設物調査		
写真タイトル	掘削調査		
撮影箇所	調査番号 1		
写真区分	施工状況写真		
種別	掘削調査(舗装部)		
受注者説明文	埋戻し状況		
写真ファイル日本語名	R0015968.JPG		
	設計値	実測値	差
埋戻し[H]	500 mm	500 mm	0.0 mm

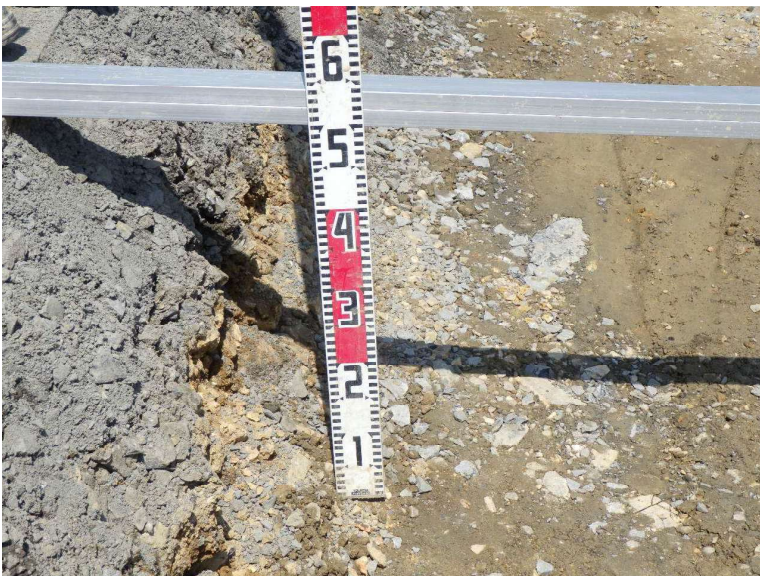
工種	地下埋設物調査
写真タイトル	掘削調査
撮影箇所	調査番号 1
写真区分	施工状況写真
種別	掘削調査(舗装部)
受注者説明文	埋戻し状況
写真ファイル日本語名	R0015969.JPG

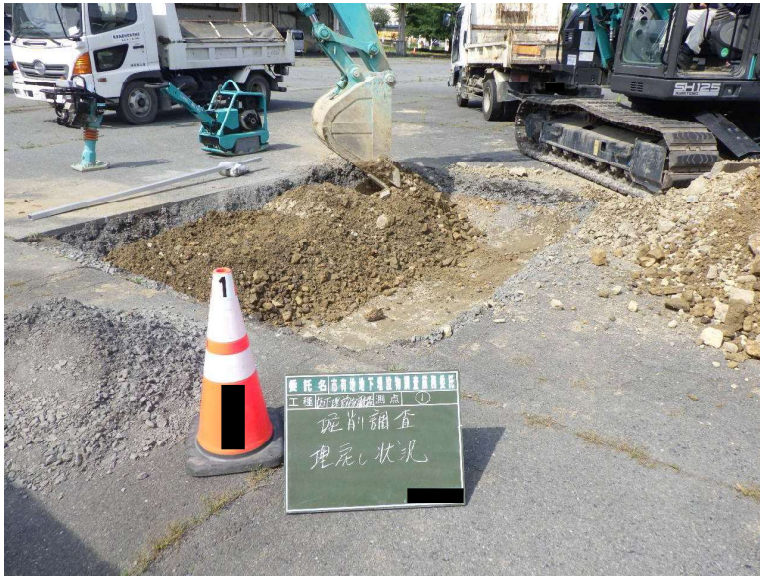
工種	地下埋設物調査
写真タイトル	掘削調査
撮影箇所	調査番号 1
写真区分	施工状況写真
種別	掘削調査(舗装部)
受注者説明文	埋戻し状況
写真ファイル日本語名	R0015970.JPG

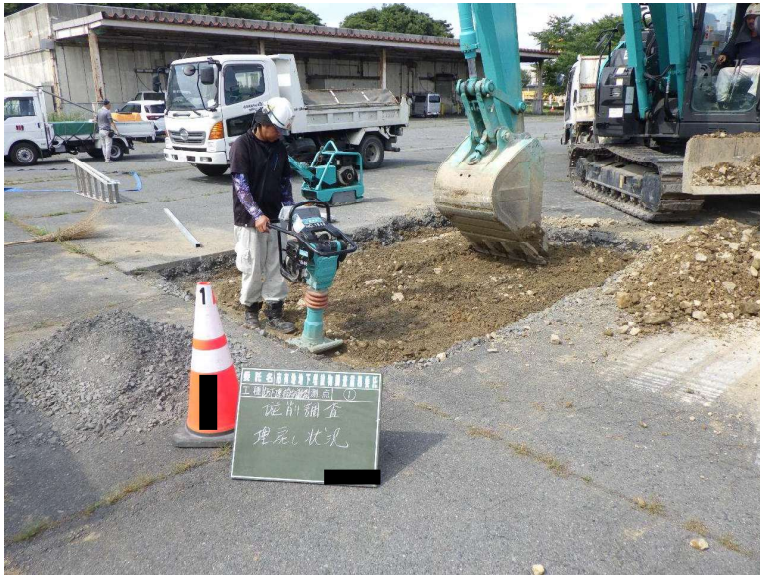
工種	地下埋設物調査
写真タイトル	掘削調査
撮影箇所	調査番号 1
写真区分	施工状況写真
種別	掘削調査(舗装部)
受注者説明文	埋戻し状況
写真ファイル日本語名	R0015971.JPG

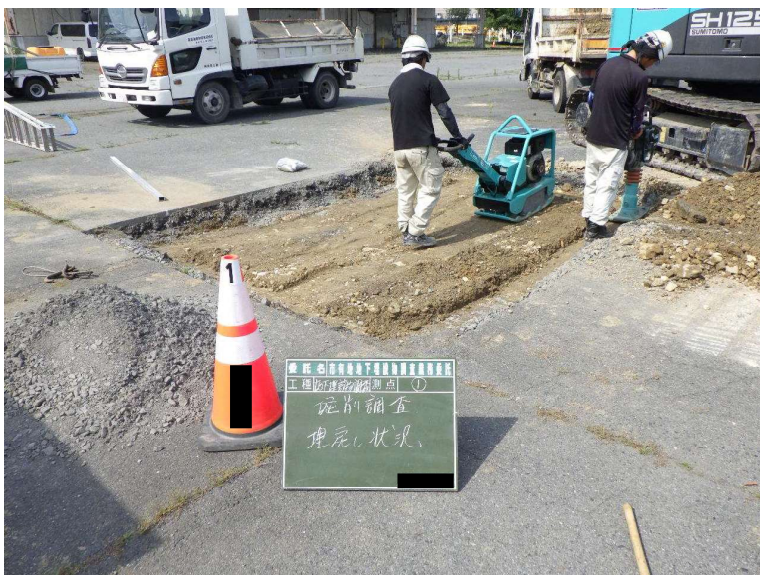
工種	地下埋設物調査
写真タイトル	掘削調査
撮影箇所	調査番号 1
写真区分	施工状況写真
種別	掘削調査(舗装部)
受注者説明文	埋戻し状況
写真ファイル日本語名	R0015972.JPG

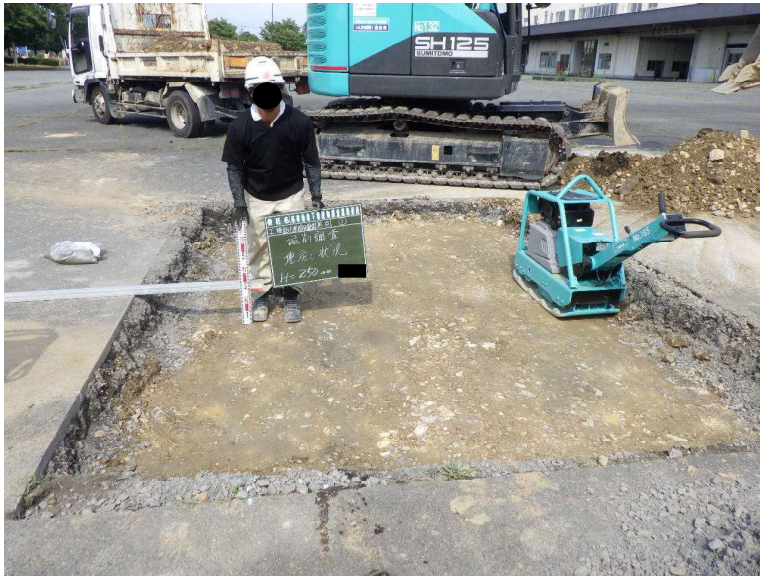
工種	地下埋設物調査
写真タイトル	掘削調査
撮影箇所	調査番号 1
写真区分	施工状況写真
種別	掘削調査(舗装部)
受注者説明文	埋戻し状況
写真ファイル日本語名	R0015973.JPG

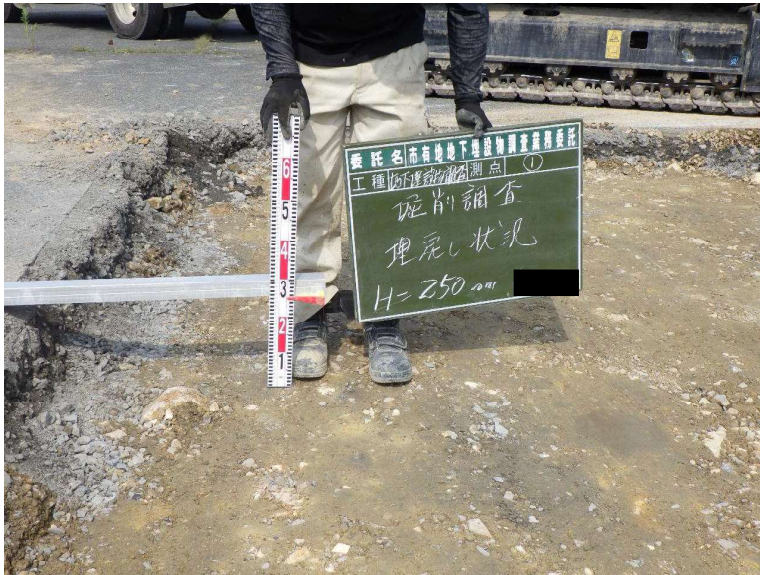
工種	地下埋設物調査		
写真タイトル	掘削調査		
撮影箇所	調査番号 1		
写真区分	施工状況写真		
種別	掘削調査(舗装部)		
受注者説明文	埋戻し状況		
写真ファイル日本語名	R0015974.JPG		
	設計値	実測値	差
埋戻し[H]	250 mm	250 mm	0.0 mm

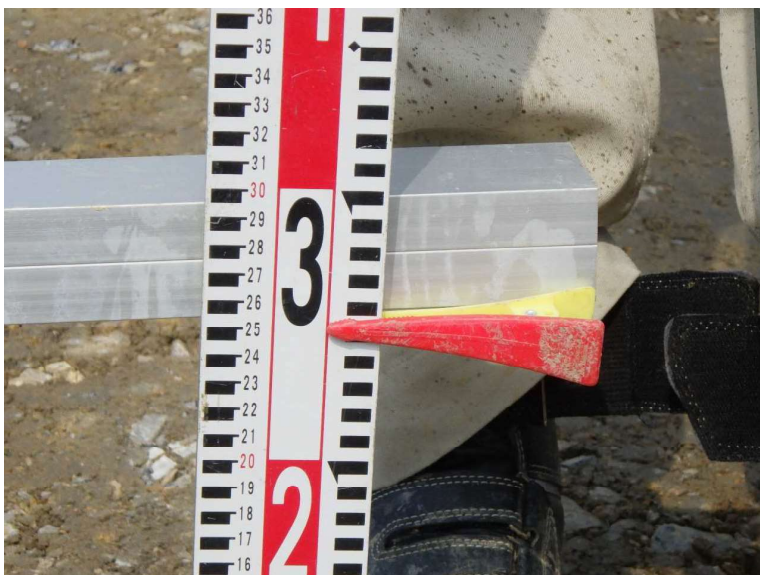
工種	地下埋設物調査
写真タイトル	掘削調査
撮影箇所	調査番号 1
写真区分	施工状況写真
種別	掘削調査(舗装部)
受注者説明文	埋戻し状況
写真ファイル日本語名	R0015975.JPG

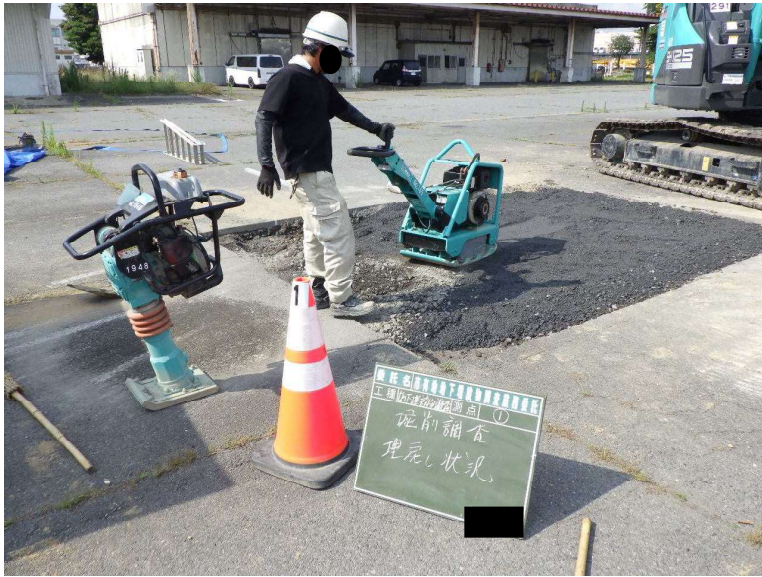
工種	地下埋設物調査
写真タイトル	掘削調査
撮影箇所	調査番号 1
写真区分	施工状況写真
種別	掘削調査(舗装部)
受注者説明文	埋戻し状況
写真ファイル日本語名	R0015976.JPG

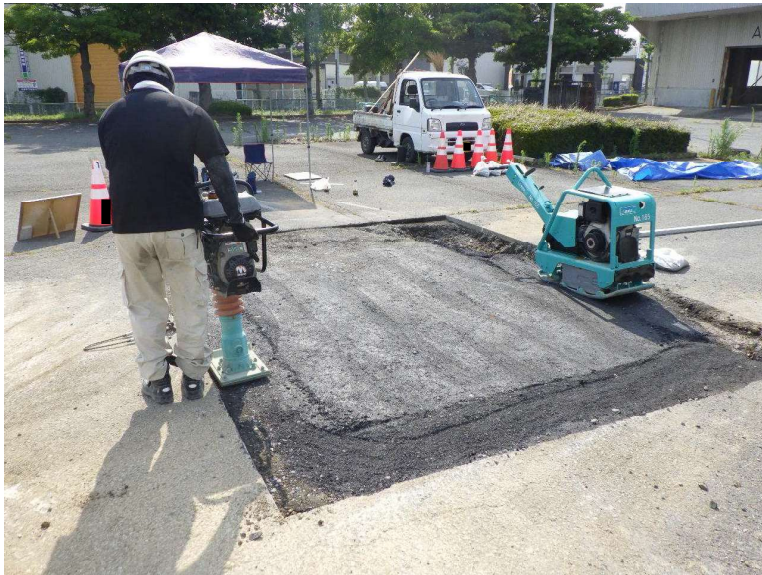
工種	地下埋設物調査
写真タイトル	掘削調査
撮影箇所	調査番号 1
写真区分	施工状況写真
種別	掘削調査(舗装部)
受注者説明文	埋戻し状況
写真ファイル日本語名	R0015977.JPG

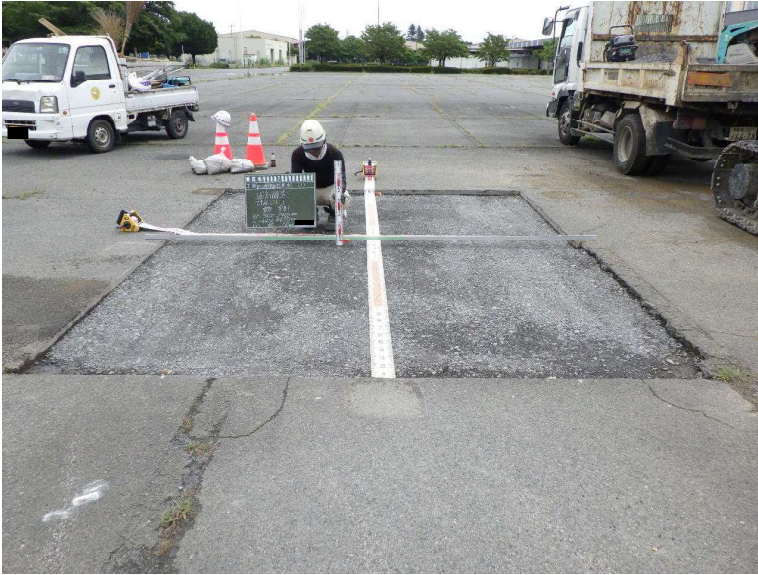
工種	地下埋設物調査
写真タイトル	掘削調査
撮影箇所	調査番号 1
写真区分	施工状況写真
種別	掘削調査(舗装部)
受注者説明文	埋戻し完了
写真ファイル日本語名	R0016481.JPG

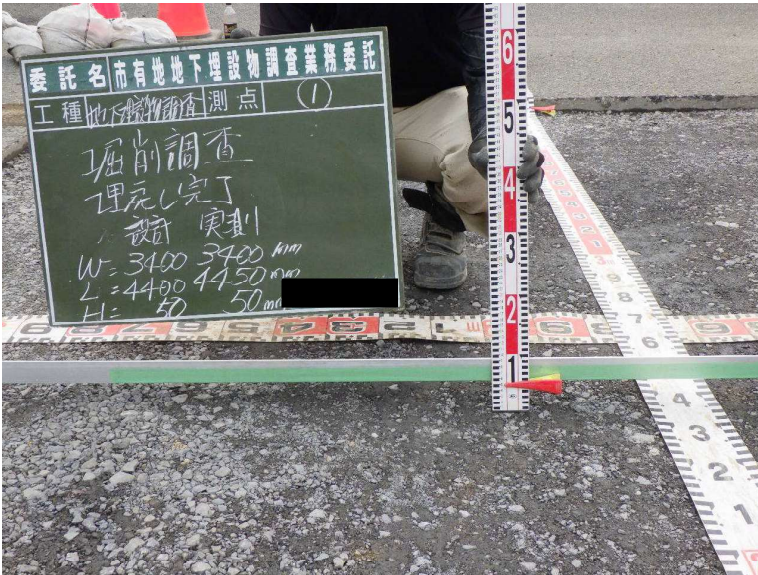
工種	地下埋設物調査		
写真タイトル	掘削調査		
撮影箇所	調査番号 1		
写真区分	施工状況写真		
種別	掘削調査(舗装部)		
受注者説明文	埋戻し完了		
写真ファイル日本語名	R0016482.JPG		
	設計値	実測値	差
埋戻し完了[H]	50 mm	50 mm	0.0 mm

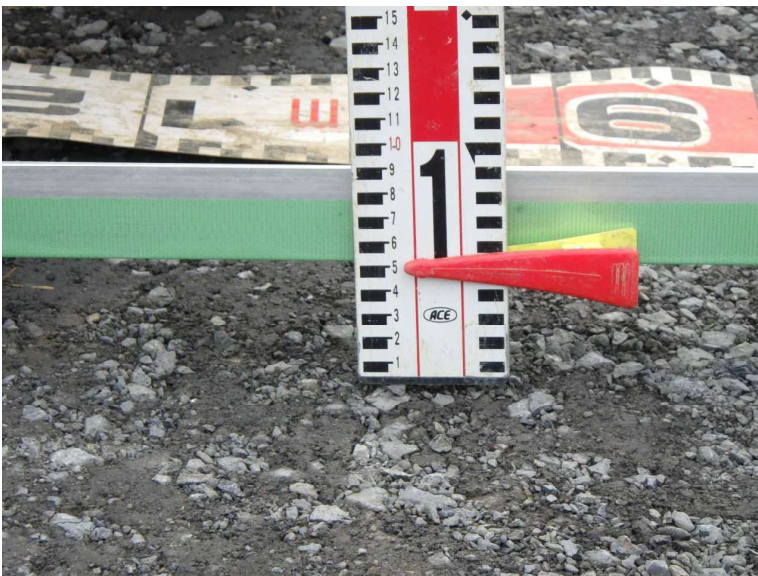
工種	地下埋設物調査
写真タイトル	掘削調査
撮影箇所	調査番号 1
写真区分	施工状況写真
種別	掘削調査(舗装部)
受注者説明文	埋戻し完了
写真ファイル日本語名	R0016483.JPG

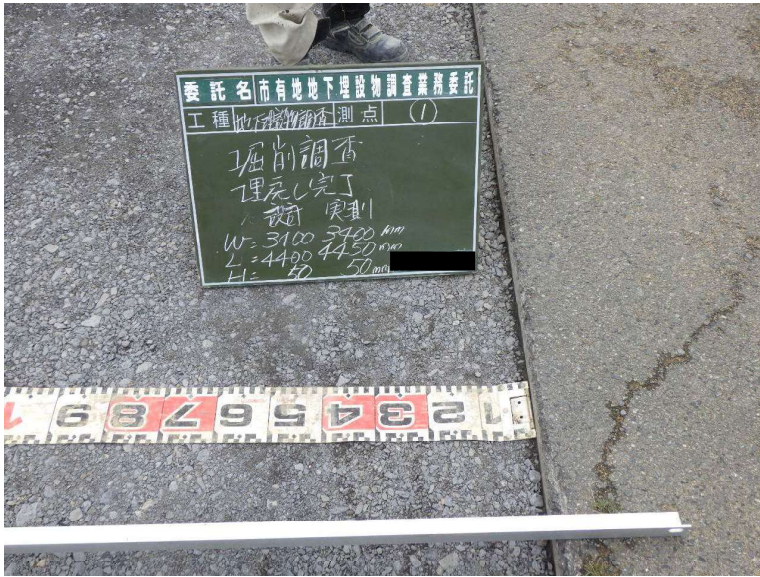
工種	地下埋設物調査
写真タイトル	掘削調査
撮影箇所	調査番号 1
写真区分	施工状況写真
種別	掘削調査(舗装部)
受注者説明文	埋戻し完了
写真ファイル日本語名	R0016485.JPG

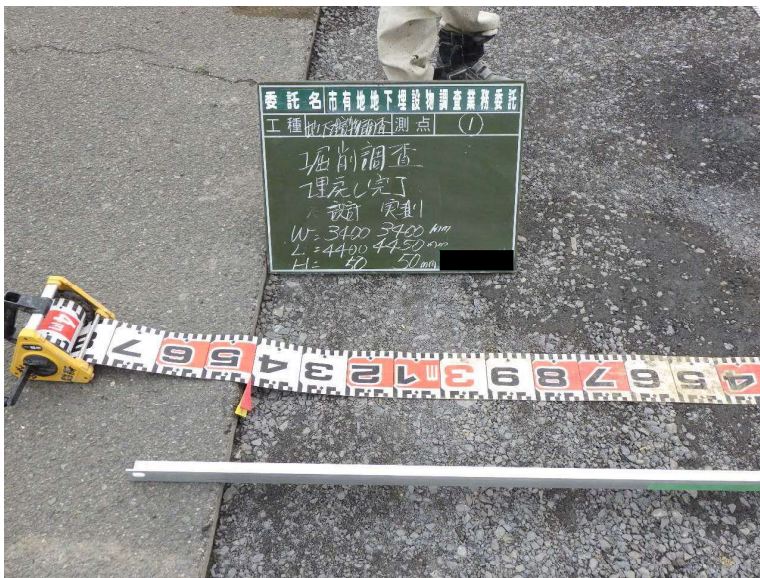
工種	地下埋設物調査		
写真タイトル	掘削調査		
撮影箇所	調査番号 1		
写真区分	施工状況写真		
種別	掘削調査(舗装部)		
受注者説明文	埋戻し完了		
写真ファイル日本語名	R0016484.JPG		
	設計値	実測値	差
埋戻し完了[W]	3400 mm	3400 mm	0.0 mm

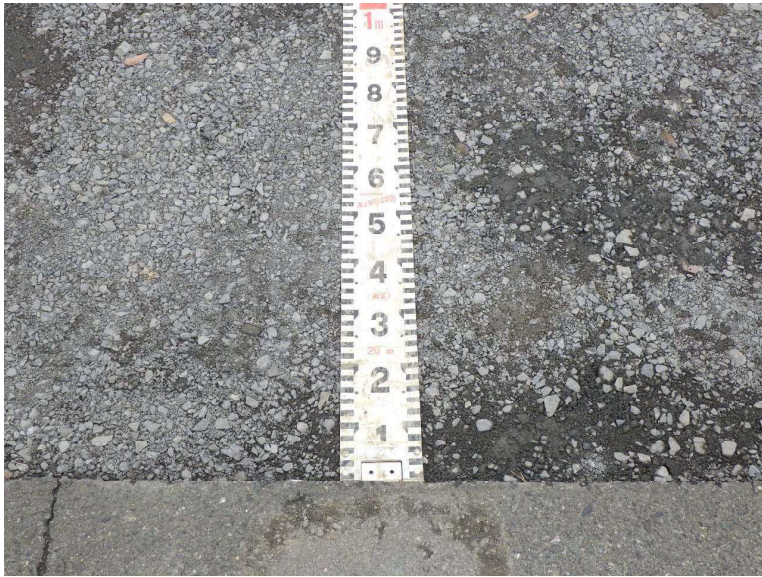
工種	地下埋設物調査
写真タイトル	掘削調査
撮影箇所	調査番号 1
写真区分	施工状況写真
種別	掘削調査(舗装部)
受注者説明文	埋戻し完了
写真ファイル日本語名	R0016487.JPG
