工種	地下埋設物調査
写真タイトル	掘削調査
撮影箇所	調査番号 1
写真区分	施工状況写真
種別	掘削調査(舗装部)
受注者説明文	掘削状況
写真ファイル日本語名	R0015932.JPG

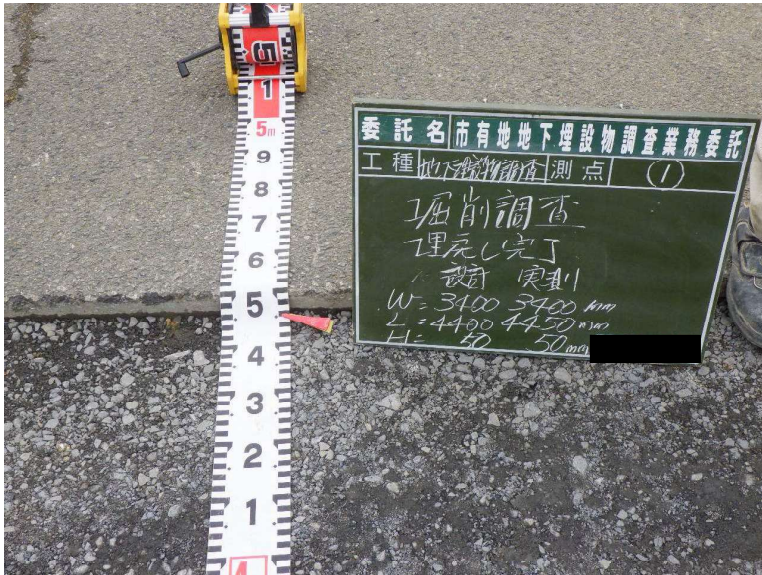
工種	地下埋設物調査		
写真タイトル	掘削調査		
撮影箇所	調査番号 1		
写真区分	施工状況写真		
種別	掘削調査(舗装部)		
受注者説明文	埋戻し完了		
写真ファイル日本語名	R0016486.JPG		
	設計値	実測値	差
埋戻し完了[L]	4400 mm	4450 mm	50.0 mm
