工種	地下埋設物調査
写真タイトル	掘削調査
撮影箇所	調査番号 10
写真区分	施工状況写真
種別	掘削調査(舗装部)
受注者説明文	掘削状況
写真ファイル日本語名	R0016419.JPG

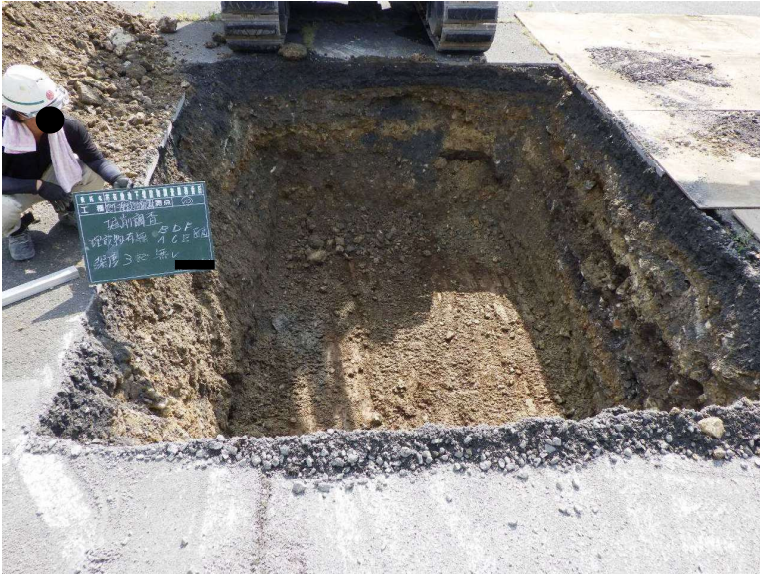
工種	地下埋設物調査
写真タイトル	掘削調査
撮影箇所	調査番号 10
写真区分	施工状況写真
種別	掘削調査(舗装部)
受注者説明文	調査深度3層まで 埋設物なし
写真ファイル日本語名	R0016423.JPG

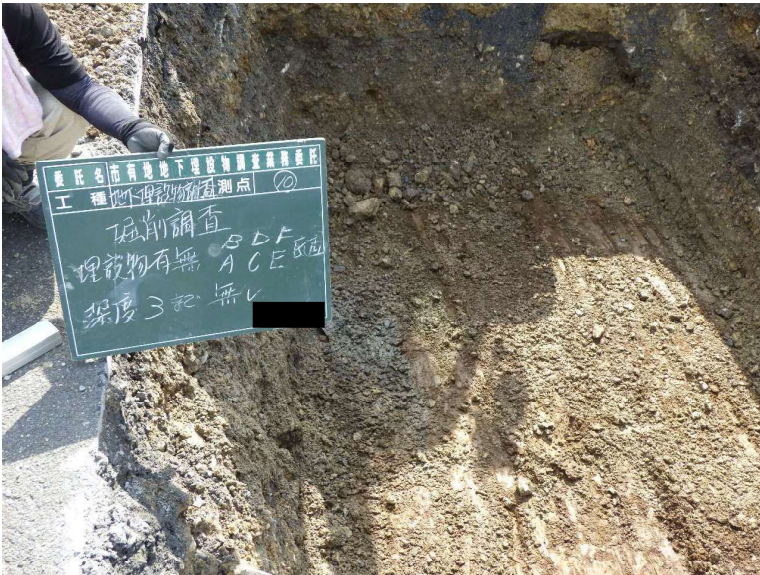
工種	地下埋設物調査
写真タイトル	掘削調査
撮影箇所	調査番号 10
写真区分	施工状況写真
種別	掘削調査(舗装部)
受注者説明文	調査深度3層まで 埋設物なし
写真ファイル日本語名	R0016424.JPG

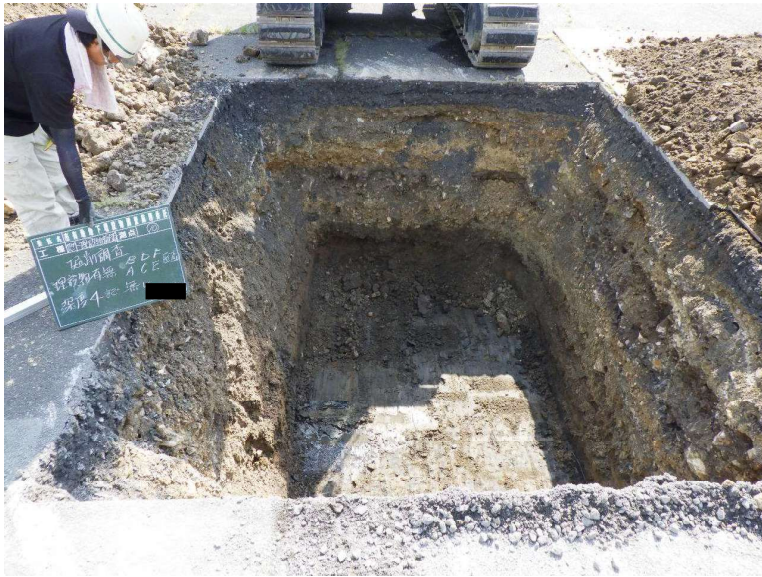
工種	地下埋設物調査
写真タイトル	掘削調査
撮影箇所	調査番号 10
写真区分	施工状況写真
種別	掘削調査(舗装部)
受注者説明文	調査深度4層まで 埋設物なし
写真ファイル日本語名	R0016429.JPG

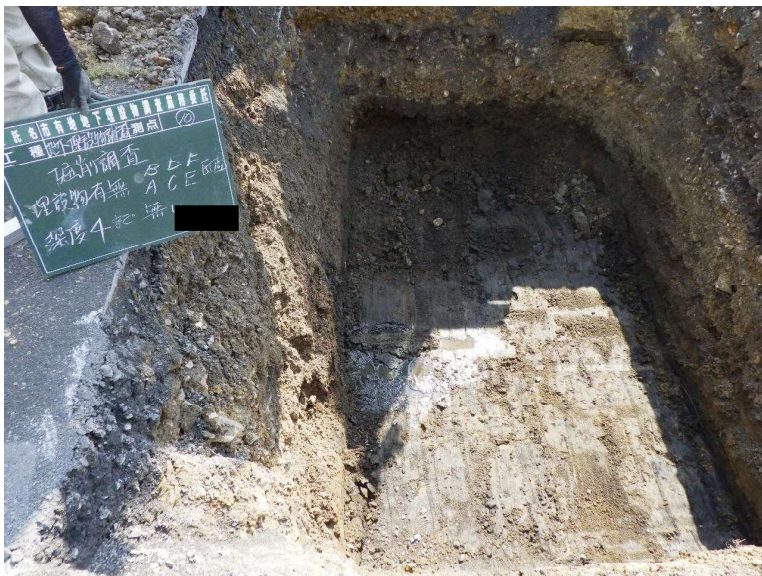
工種	地下埋設物調査
写真タイトル	掘削調査
撮影箇所	調査番号 10
写真区分	施工状況写真
種別	掘削調査(舗装部)
受注者説明文	調査深度4層まで 埋設物なし
写真ファイル日本語名	R0016430.JPG

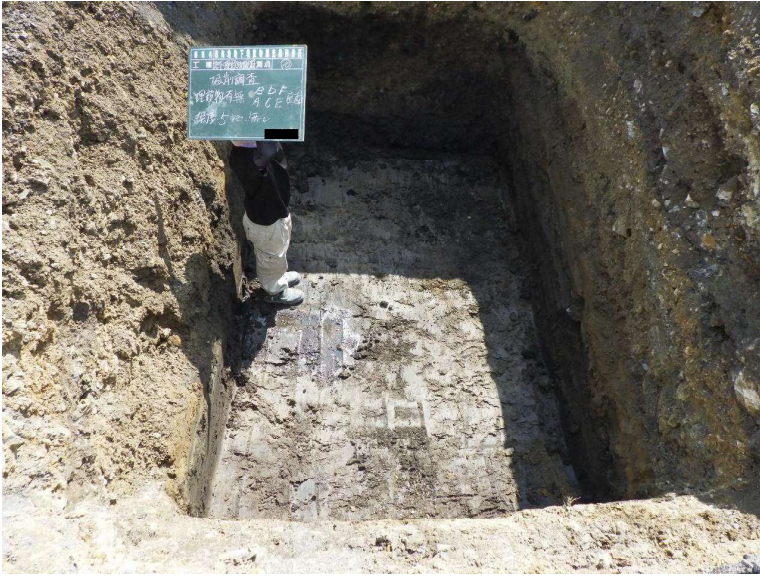
工種	地下埋設物調査
写真タイトル	掘削調査
撮影箇所	調査番号 10
写真区分	施工状況写真
種別	掘削調査(舗装部)
受注者説明文	調査深度5層まで 埋設物なし
写真ファイル日本語名	R0016438.JPG

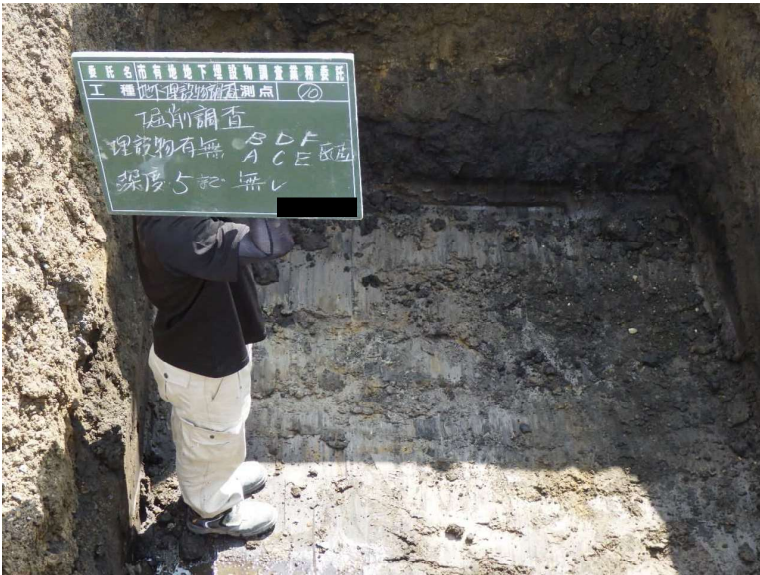
工種	地下埋設物調査
写真タイトル	掘削調査
撮影箇所	調査番号 10
写真区分	施工状況写真
種別	掘削調査(舗装部)
受注者説明文	調査深度5層まで 埋設物なし
写真ファイル日本語名	R0016439.JPG
