工種	地下埋設物調査
写真タイトル	掘削調査
撮影箇所	調査番号 21
写真区分	施工状況写真
種別	掘削調査(植栽部)
受注者説明文	埋設位置 39,40-1(Co殻)
写真ファイル日本語名	R0017383.JPG

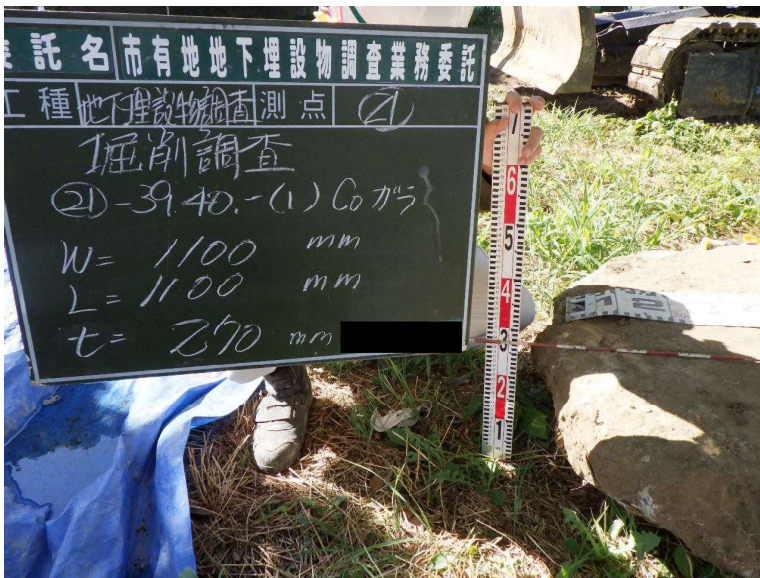
工種	地下埋設物調査		
写真タイトル	掘削調査		
撮影箇所	調査番号 21		
写真区分	施工状況写真		
種別	掘削調査(植栽部)		
受注者説明文	埋設位置 39,40-1(Co殻)		
写真ファイル日本語名	R0017384.JPG		
	設計値	実測値	差
Co殻寸法[t]		270 mm

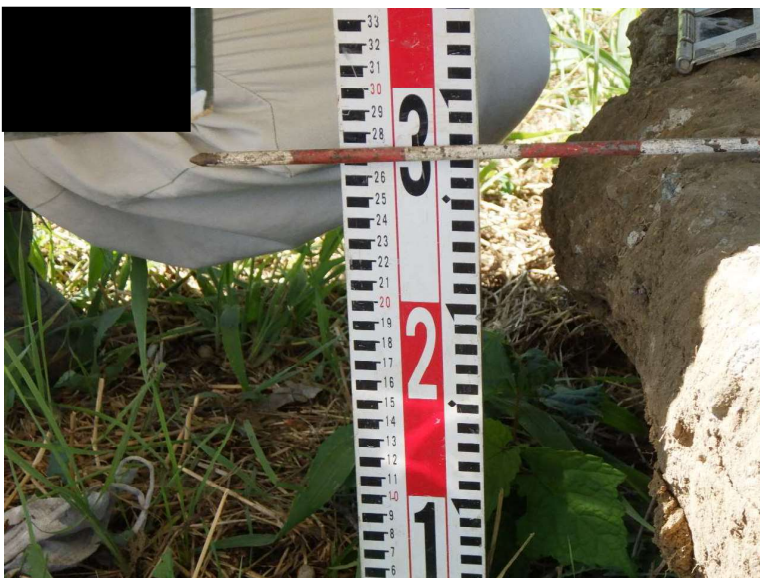
工種	地下埋設物調査
写真タイトル	掘削調査
撮影箇所	調査番号 21
写真区分	施工状況写真
種別	掘削調査(植栽部)
受注者説明文	埋設位置 39,40-1(Co殻)
写真ファイル日本語名	R0017385.JPG

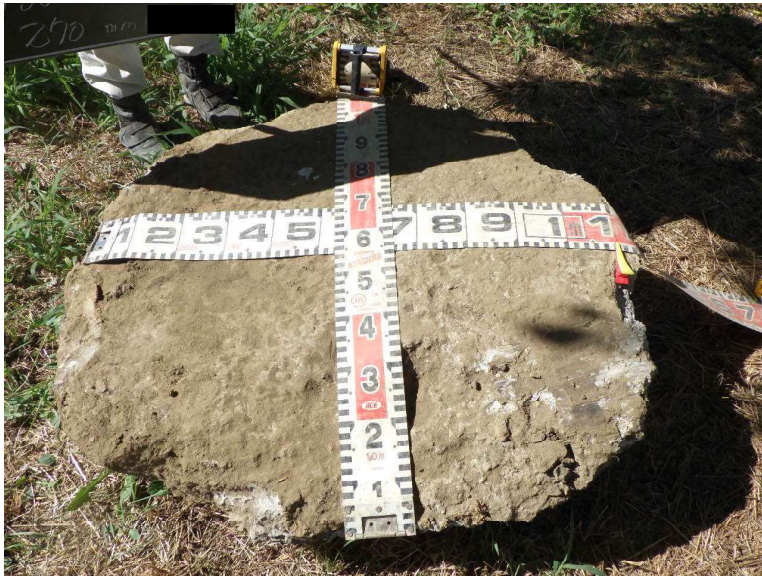
工種	地下埋設物調査
写真タイトル	掘削調査
撮影箇所	調査番号 21
写真区分	施工状況写真
種別	掘削調査(植栽部)
受注者説明文	埋設位置 39,40-1(Co殻)
写真ファイル日本語名	R0017386.JPG

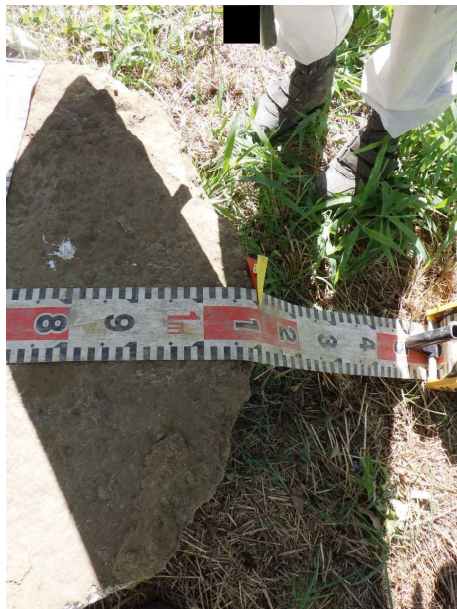
工種	地下埋設物調査		
写真タイトル	掘削調査		
撮影箇所	調査番号 21		
写真区分	施工状況写真		
種別	掘削調査(植栽部)		
受注者説明文	埋設位置 39,40-1(Co殻)		
写真ファイル日本語名	R0017387.JPG		
	設計値	実測値	差
Co殻寸法[L]		1100 mm

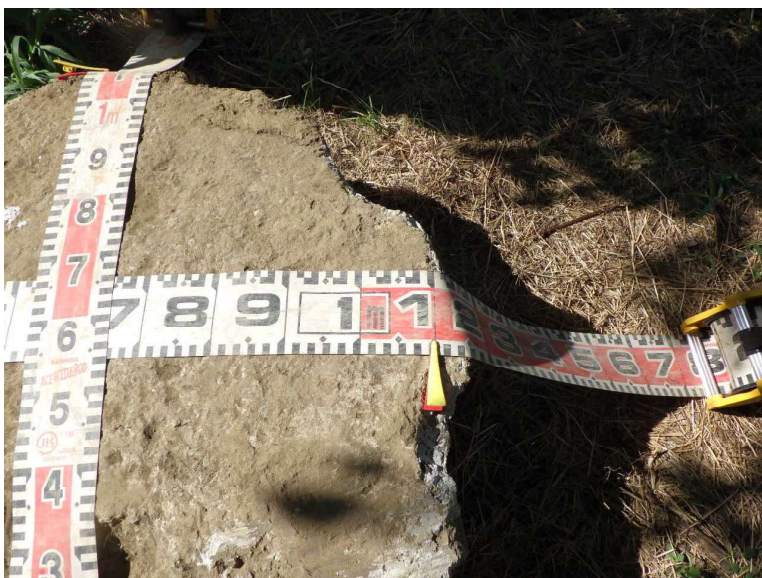
工種	地下埋設物調査		
写真タイトル	掘削調査		
撮影箇所	調査番号 21		
写真区分	施工状況写真		
種別	掘削調査(植栽部)		
受注者説明文	埋設位置 39,40-1(Co殻)		
写真ファイル日本語名	R0017388.JPG		
	設計値	実測値	差
Co殻寸法[W]		1100 mm

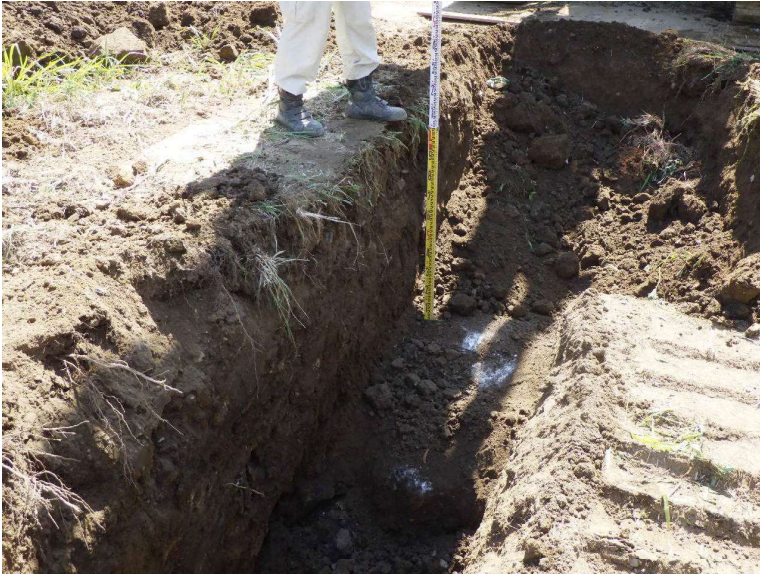
工種	地下埋設物調査
写真タイトル	掘削調査
撮影箇所	調査番号 21
写真区分	施工状況写真
種別	掘削調査(植栽部)
受注者説明文	Co殻埋設状況
写真ファイル日本語名	R0017361.JPG

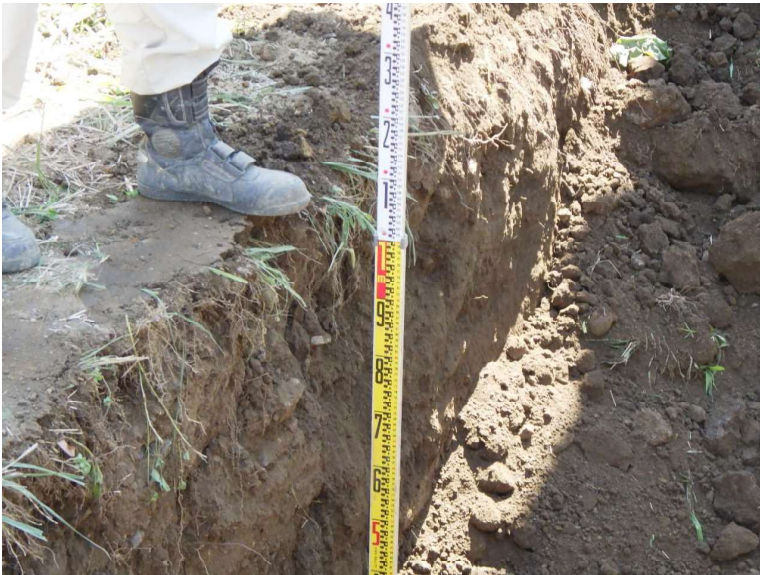
工種	地下埋設物調査
写真タイトル	掘削調査
撮影箇所	調査番号 21
写真区分	施工状況写真
種別	掘削調査(植栽部)
受注者説明文	Co殻埋設状況
写真ファイル日本語名	R0017362.JPG

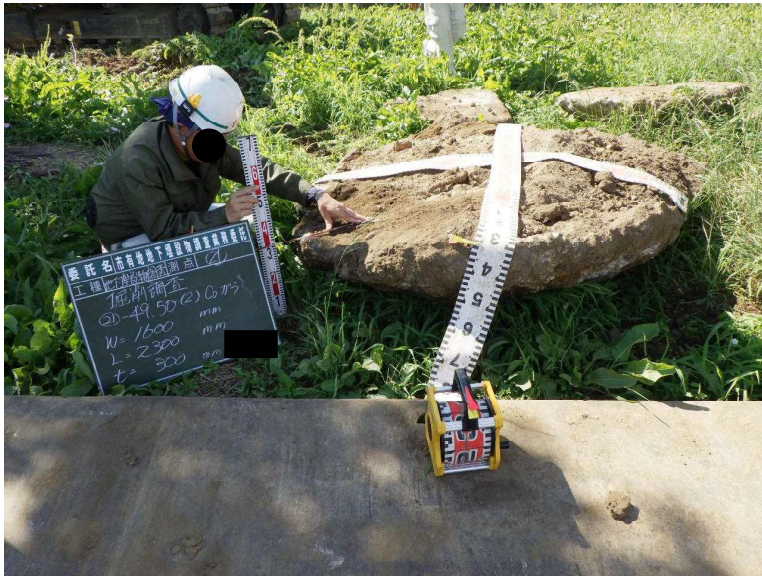
工種	地下埋設物調査
写真タイトル	掘削調査
撮影箇所	調査番号 21
写真区分	施工状況写真
種別	掘削調査(植栽部)
受注者説明文	埋設位置 49,50-2(Co殻)
写真ファイル日本語名	R0017389.JPG

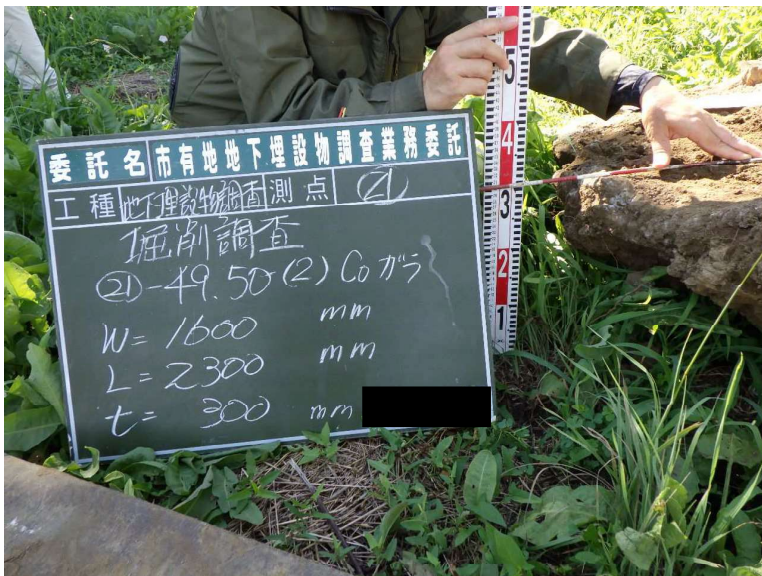
工種	地下埋設物調査		
写真タイトル	掘削調査		
撮影箇所	調査番号 21		
写真区分	施工状況写真		
種別	掘削調査(植栽部)		
受注者説明文	埋設位置 49,50-2(Co殻)		
写真ファイル日本語名	R0017390.JPG		
	設計値	実測値	差
Co殻寸法[t]		300 mm

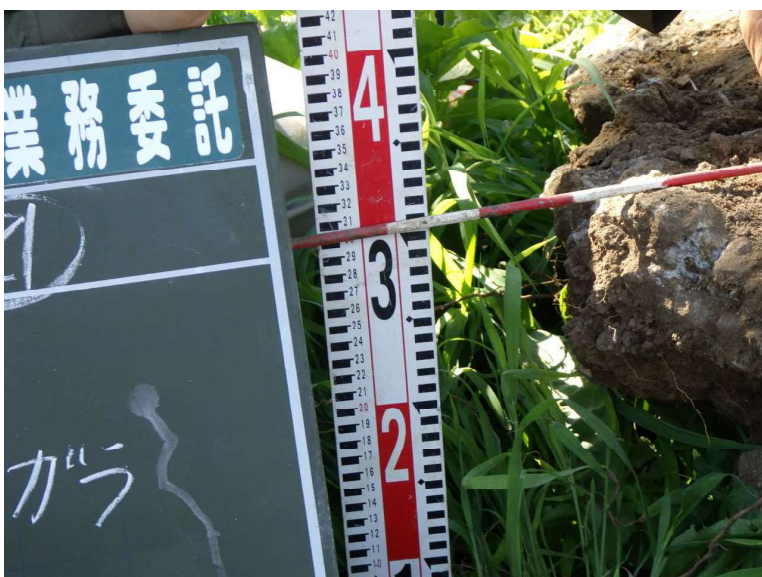
工種	地下埋設物調査
写真タイトル	掘削調査
撮影箇所	調査番号 21
写真区分	施工状況写真
種別	掘削調査(植栽部)
受注者説明文	埋設位置 49,50-2(Co殻)
写真ファイル日本語名	R0017391.JPG

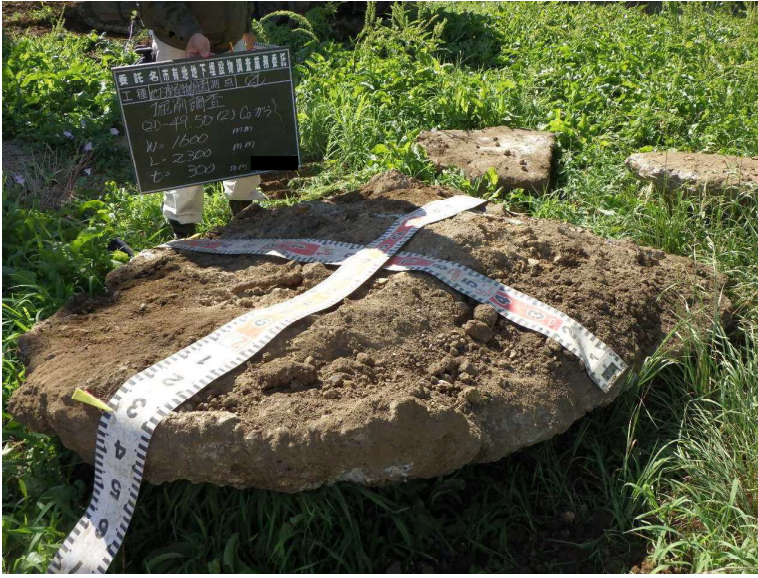
工種	地下埋設物調査
写真タイトル	掘削調査
撮影箇所	調査番号 21
写真区分	施工状況写真
種別	掘削調査(植栽部)
受注者説明文	埋設位置 49,50-2(Co殻)
写真ファイル日本語名	R0017392.JPG

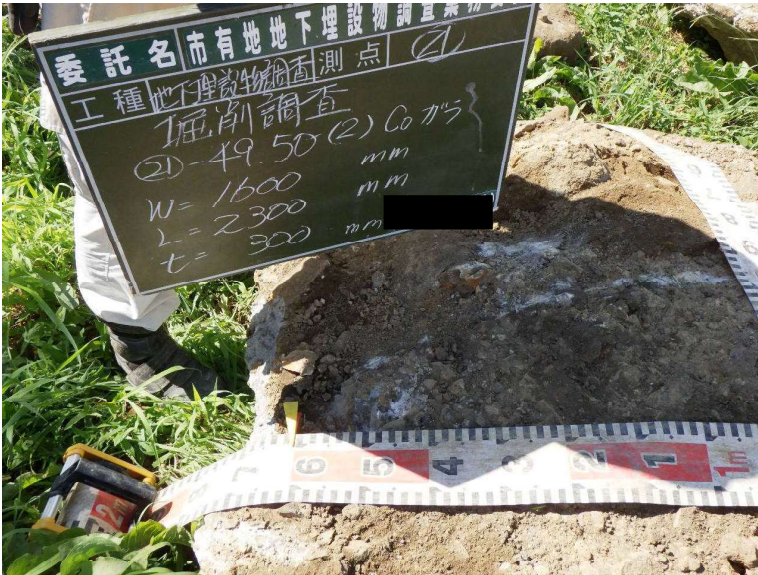
工種	地下埋設物調査		
写真タイトル	掘削調査		
撮影箇所	調査番号 21		
写真区分	施工状況写真		
種別	掘削調査(植栽部)		
受注者説明文	埋設位置 49,50-2(Co殻)		
写真ファイル日本語名	R0017393.JPG		
	設計値	実測値	差
Co殻寸法[W]		1600 mm

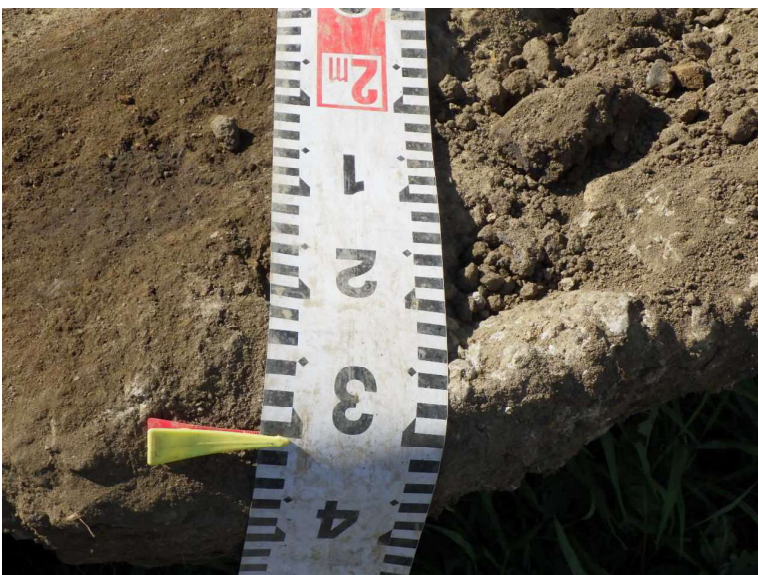
工種	地下埋設物調査		
写真タイトル	掘削調査		
撮影箇所	調査番号 21		
写真区分	施工状況写真		
種別	掘削調査(植栽部)		
受注者説明文	埋設位置 49,50-2(Co殻)		
写真ファイル日本語名	R0017395.JPG		
	設計値	実測値	差
Co殻寸法[L]		2300 mm

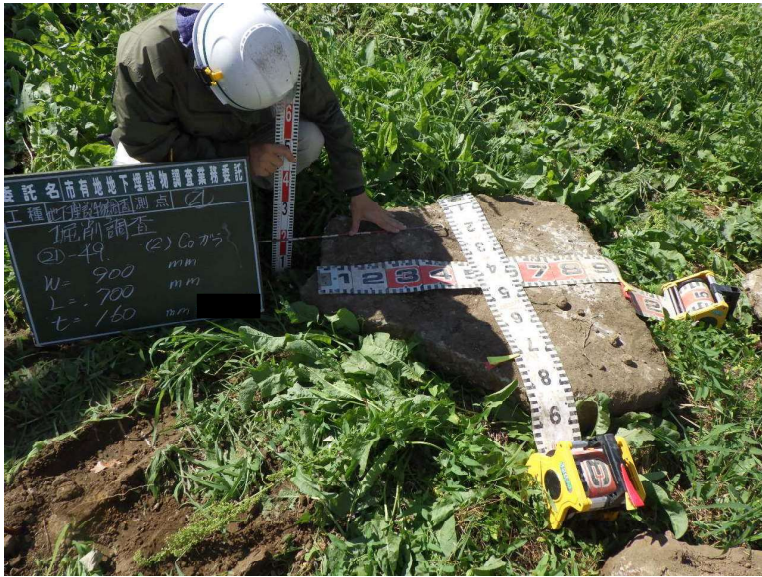
工種	地下埋設物調査
写真タイトル	掘削調査
撮影箇所	調査番号 21
写真区分	施工状況写真
種別	掘削調査(植栽部)
受注者説明文	埋設位置 49-2(Co殻)
写真ファイル日本語名	R0017396.JPG

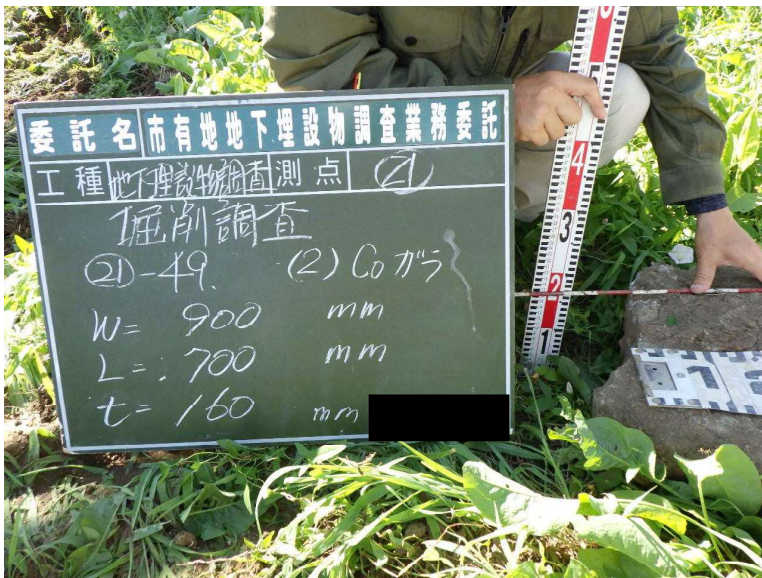
工種	地下埋設物調査		
写真タイトル	掘削調査		
撮影箇所	調査番号 21		
写真区分	施工状況写真		
種別	掘削調査(植栽部)		
受注者説明文	埋設位置 49-2(Co殻)		
写真ファイル日本語名	R0017397.JPG		
	設計値	実測値	差
Co殻寸法[t]		160 mm

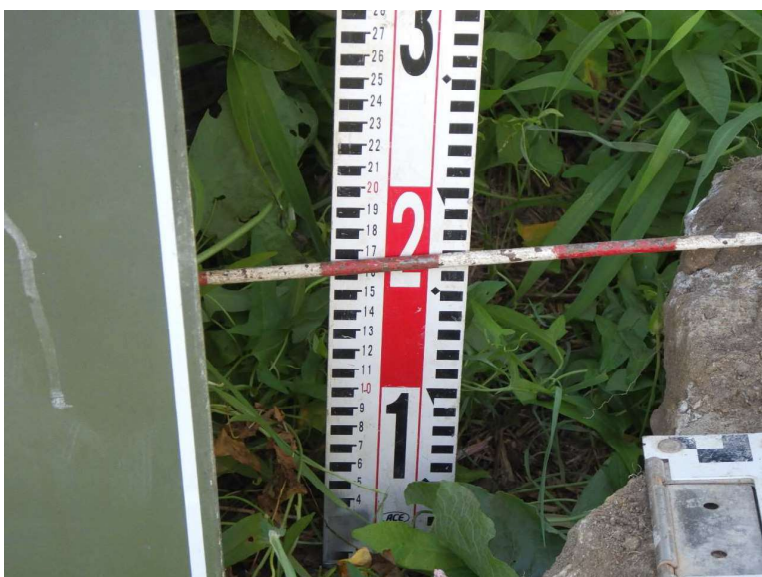
工種	地下埋設物調査
写真タイトル	掘削調査
撮影箇所	調査番号 21
写真区分	施工状況写真
種別	掘削調査(植栽部)
受注者説明文	埋設位置 49-2(Co殻)
写真ファイル日本語名	R0017398.JPG

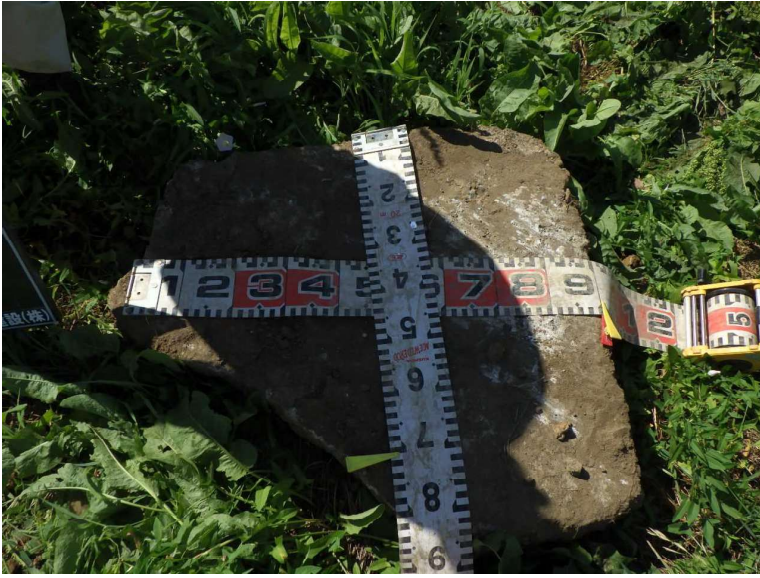
工種	地下埋設物調査
写真タイトル	掘削調査
撮影箇所	調査番号 21
写真区分	施工状況写真
種別	掘削調査(植栽部)
受注者説明文	埋設位置 49-2(Co殻)
写真ファイル日本語名	R0017399.JPG

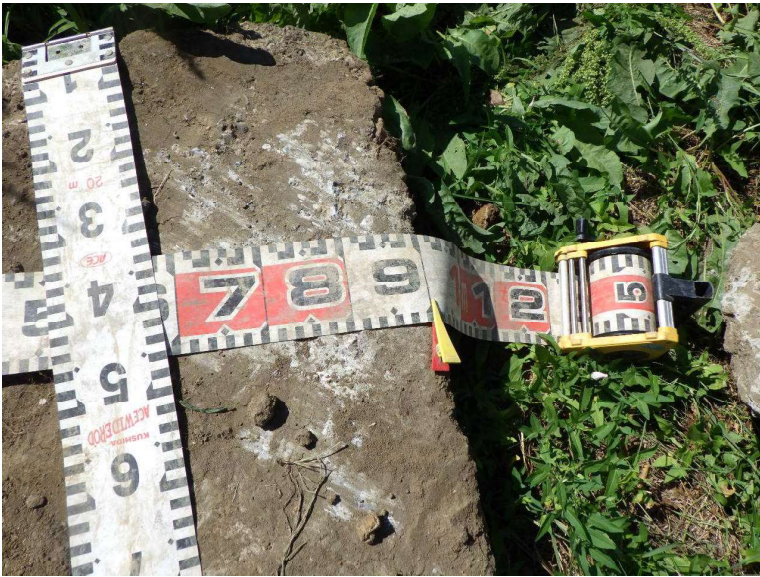
工種	地下埋設物調査		
写真タイトル	掘削調査		
撮影箇所	調査番号 21		
写真区分	施工状況写真		
種別	掘削調査(植栽部)		
受注者説明文	埋設位置 49-2(Co殻)		
写真ファイル日本語名	R0017400.JPG		
	設計値	実測値	差
Co殻寸法[W]		900 mm

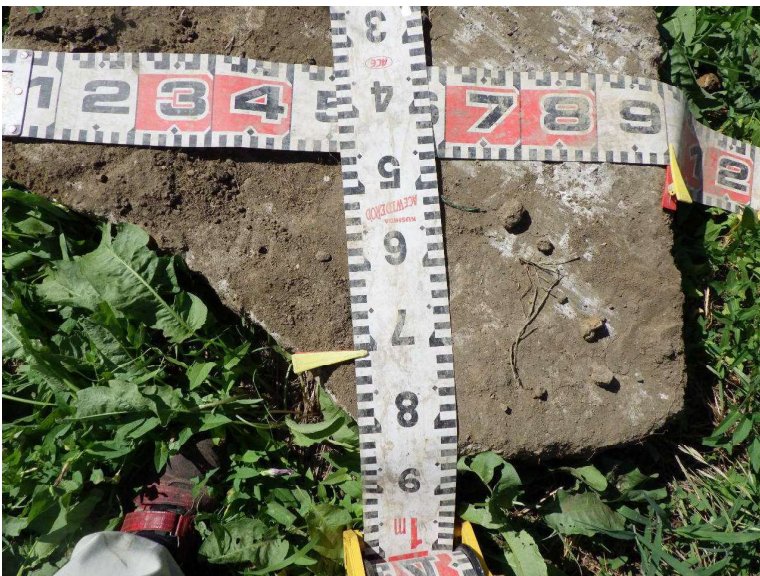
工種	地下埋設物調査		
写真タイトル	掘削調査		
撮影箇所	調査番号 21		
写真区分	施工状況写真		
種別	掘削調査(植栽部)		
受注者説明文	埋設位置 49-2(Co殻)		
写真ファイル日本語名	R0017401.JPG		
	設計値	実測値	差
Co殻寸法[L]		700 mm

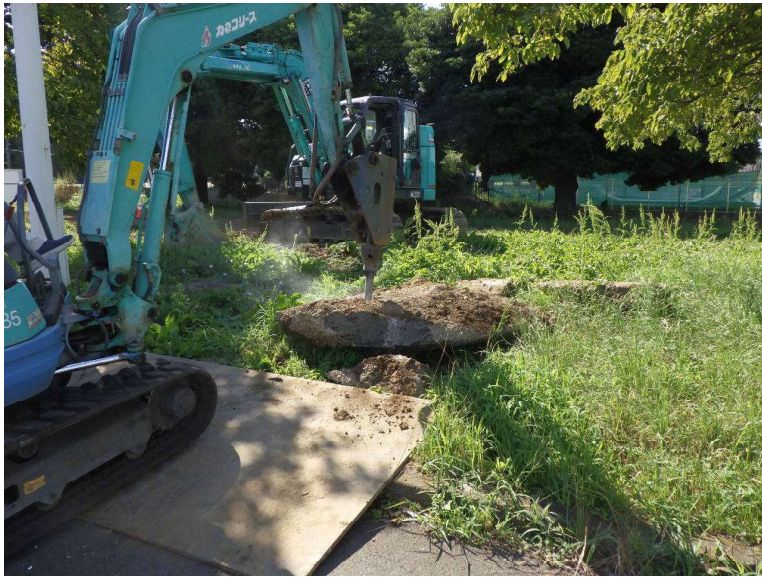
工種	地下埋設物調査
写真タイトル	掘削調査
撮影箇所	Co殻仮集積場
写真区分	施工状況写真
種別	掘削調査(植栽部)
受注者説明文	Co殻破碎状況
写真ファイル日本語名	R0017402.JPG

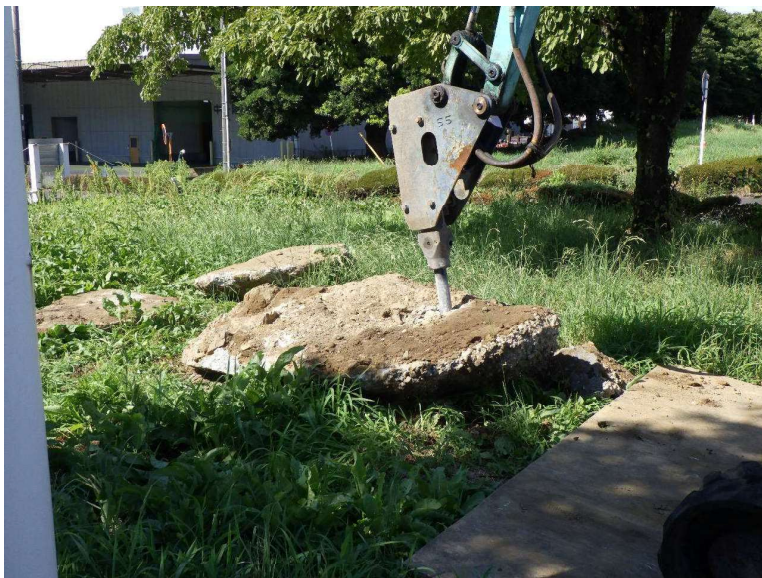
工種	地下埋設物調査
写真タイトル	掘削調査
撮影箇所	Co殻仮集積場
写真区分	施工状況写真
種別	掘削調査(植栽部)
受注者説明文	Co殻破碎状況
写真ファイル日本語名	R0017403.JPG

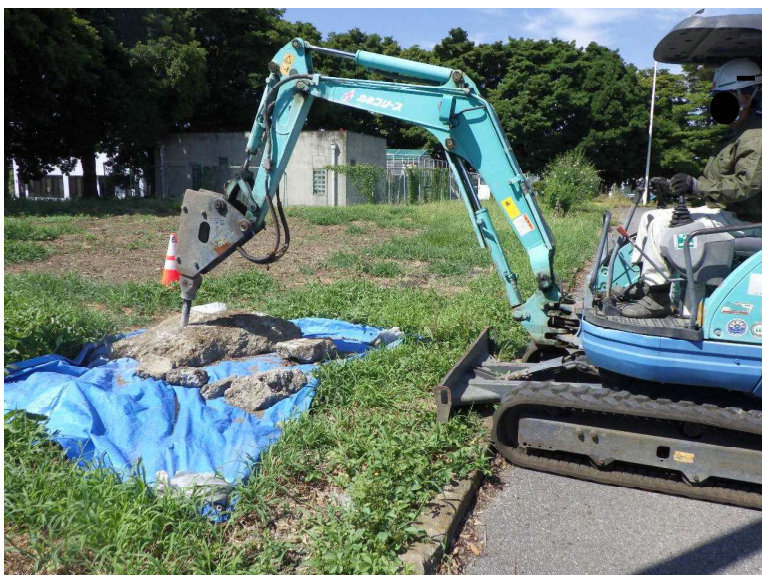
工種	地下埋設物調査
写真タイトル	掘削調査
撮影箇所	Co殻仮集積場
写真区分	施工状況写真
種別	掘削調査(植栽部)
受注者説明文	Co殻破碎状況
写真ファイル日本語名	R0017404.JPG
