工種	地下埋設物調査
写真タイトル	掘削調査
撮影箇所	調査番号 3
写真区分	施工状況写真
種別	掘削調査(舗装部)
受注者説明文	掘削状況
写真ファイル日本語名	R0016029.JPG

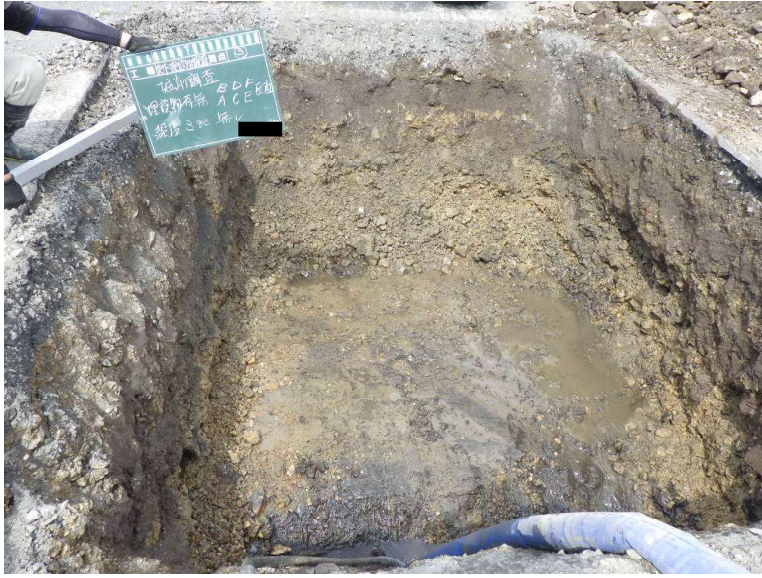
工種	地下埋設物調査
写真タイトル	掘削調査
撮影箇所	調査番号 3
写真区分	施工状況写真
種別	掘削調査(舗装部)
受注者説明文	調査深度3層まで 埋設物なし
写真ファイル日本語名	R0016035.JPG

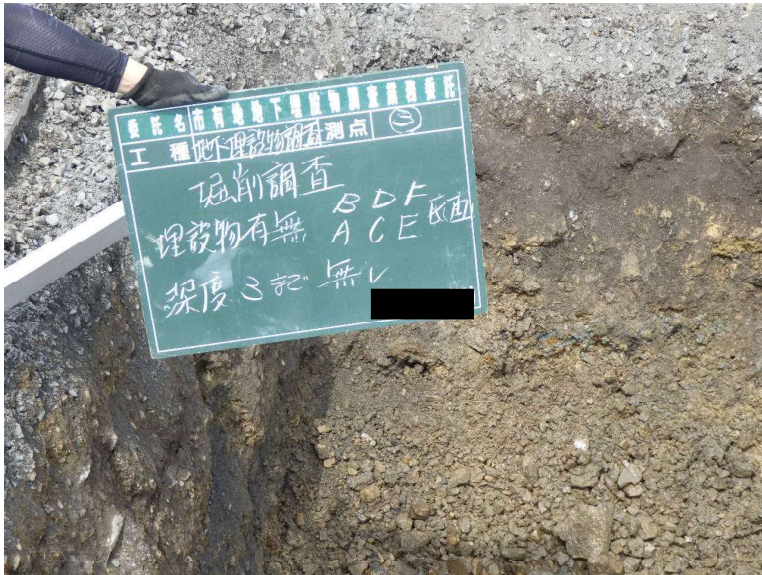
工種	地下埋設物調査
写真タイトル	掘削調査
撮影箇所	調査番号 3
写真区分	施工状況写真
種別	掘削調査(舗装部)
受注者説明文	調査深度3層まで 埋設物なし
写真ファイル日本語名	R0016036.JPG

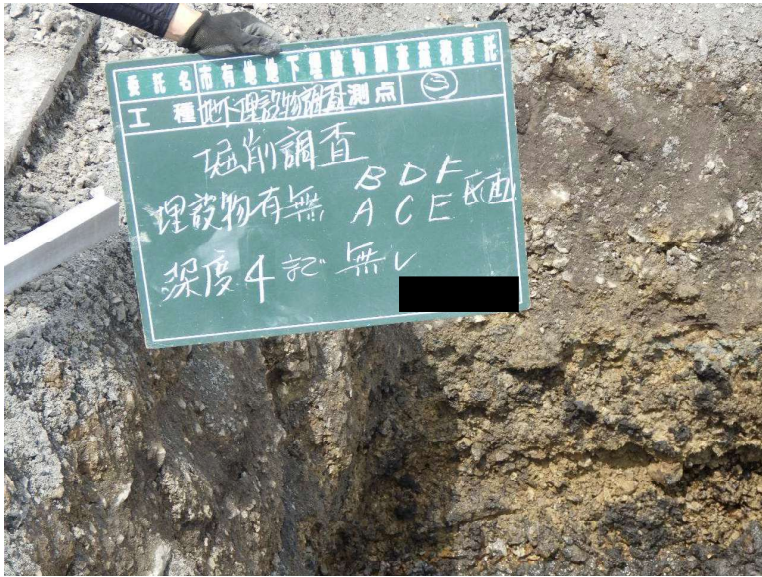
工種	地下埋設物調査
写真タイトル	掘削調査
撮影箇所	調査番号 3
写真区分	施工状況写真
種別	掘削調査(舗装部)
受注者説明文	調査深度4層まで 埋設物なし
写真ファイル日本語名	R0016045.JPG

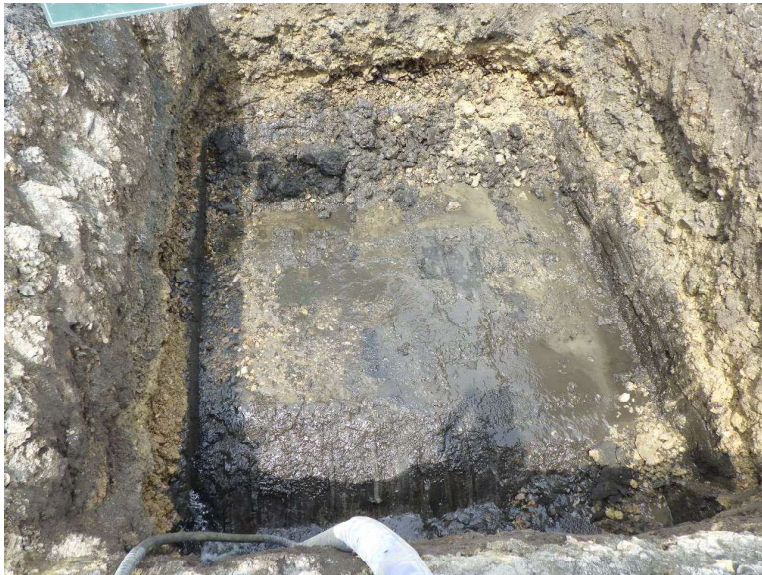
工種	地下埋設物調査
写真タイトル	掘削調査
撮影箇所	調査番号 3
写真区分	施工状況写真
種別	掘削調査(舗装部)
受注者説明文	調査深度4層まで 埋設物なし
写真ファイル日本語名	R0016046.JPG

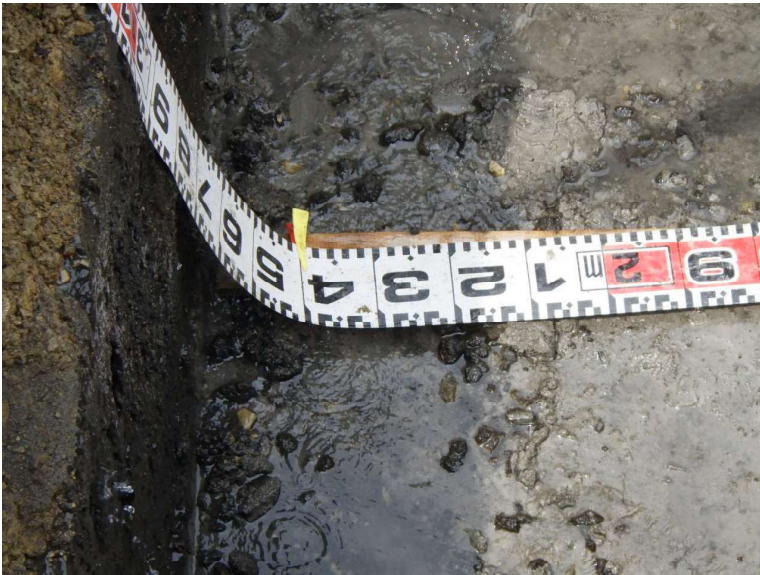
工種	地下埋設物調査		
写真タイトル	掘削調査		
撮影箇所	調査番号 3		
写真区分	施工状況写真		
種別	掘削調査(舗装部)		
受注者説明文	調査掘削		
写真ファイル日本語名	R0016052.JPG		
	設計値	実測値	差
掘削[W]	2000 mm	2400 mm	400.0 mm

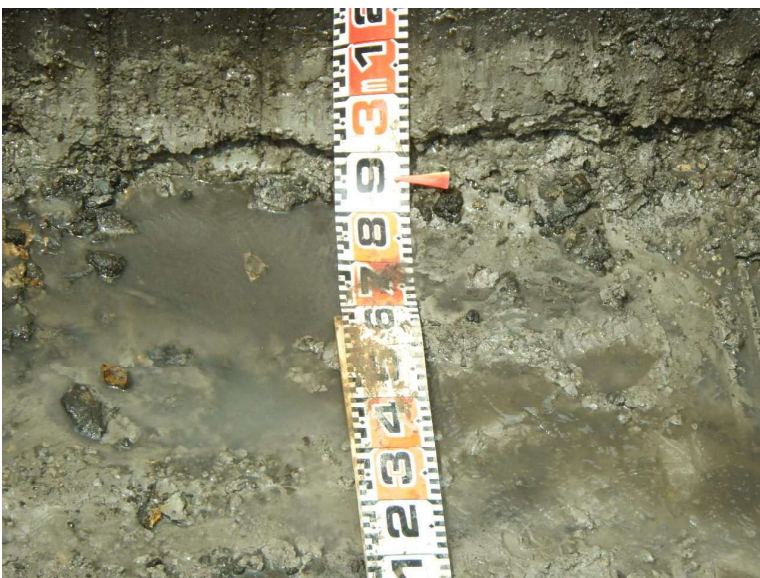
工種	地下埋設物調査		
写真タイトル	掘削調査		
撮影箇所	調査番号 3		
写真区分	施工状況写真		
種別	掘削調査(舗装部)		
受注者説明文	調査掘削		
写真ファイル日本語名	R0016053.JPG		
	設計値	実測値	差
掘削[L]	3000 mm	2850 mm	-150.0 mm

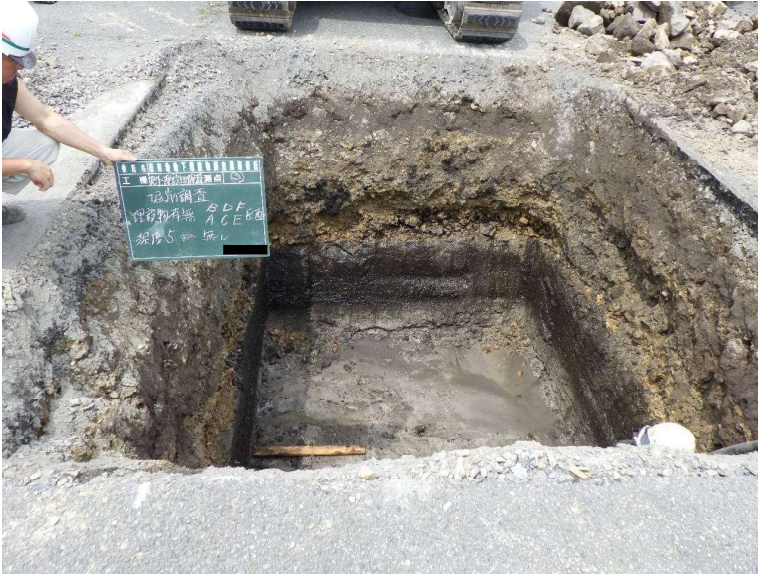
工種	地下埋設物調査
写真タイトル	掘削調査
撮影箇所	調査番号 3
写真区分	施工状況写真
種別	掘削調査(舗装部)
受注者説明文	調査深度5層まで 埋設物なし
写真ファイル日本語名	R0016054.JPG

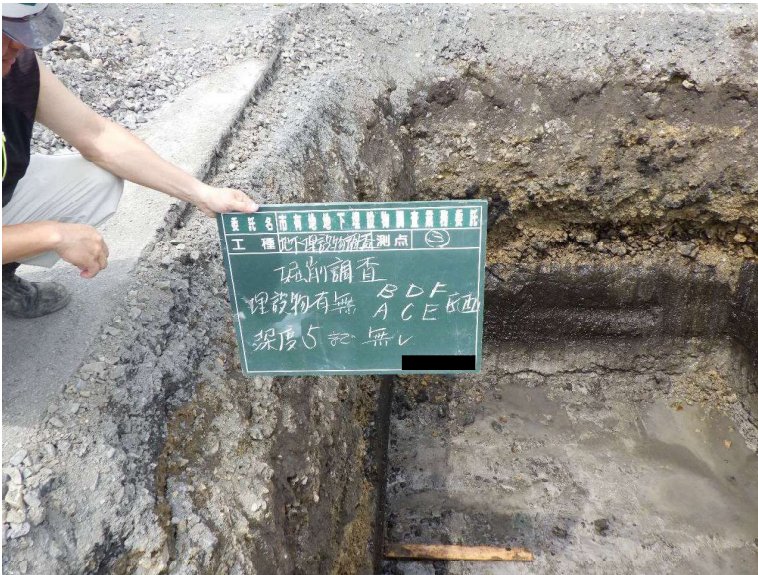
工種	地下埋設物調査
写真タイトル	掘削調査
撮影箇所	調査番号 3
写真区分	施工状況写真
種別	掘削調査(舗装部)
受注者説明文	調査深度5層まで 埋設物なし
写真ファイル日本語名	R0016055.JPG

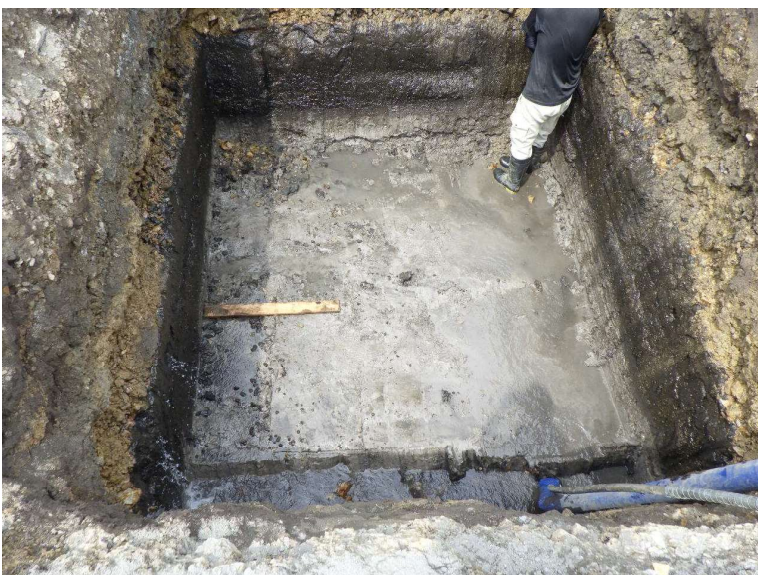
工種	地下埋設物調査
写真タイトル	掘削調査
撮影箇所	調査番号 3
写真区分	施工状況写真
種別	掘削調査(舗装部)
受注者説明文	調査深度5層まで 埋設物なし
写真ファイル日本語名	R0016056.JPG

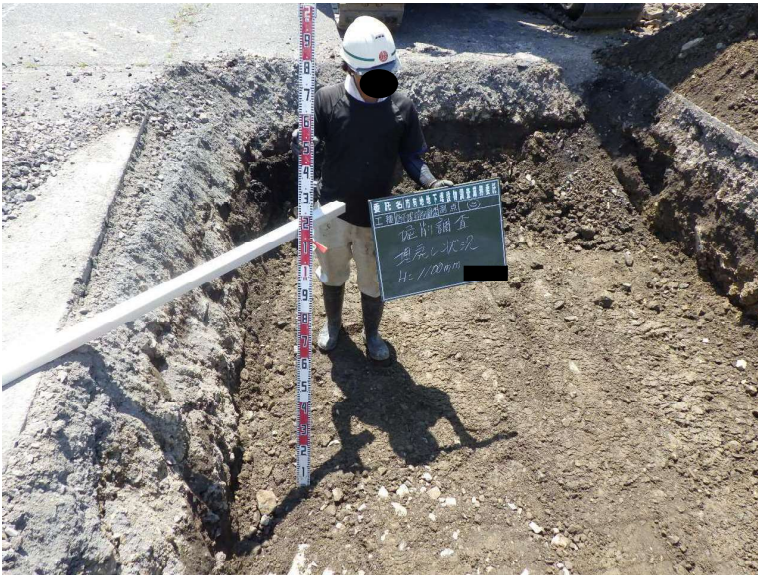
工種	地下埋設物調査		
写真タイトル	掘削調査		
撮影箇所	調査番号 3		
写真区分	施工状況写真		
種別	掘削調査(舗装部)		
受注者説明文	埋戻し状況		
写真ファイル日本語名	R0016059.JPG		
	設計値	実測値	差
埋戻し[H]	1150 mm	1100 mm	-50.0 mm
