工種	地下埋設物調査
写真タイトル	掘削調査
撮影箇所	調査番号 4
写真区分	施工状況写真
種別	掘削調査(舗装部)
受注者説明文	掘削状況
写真ファイル日本語名	R0016080.JPG

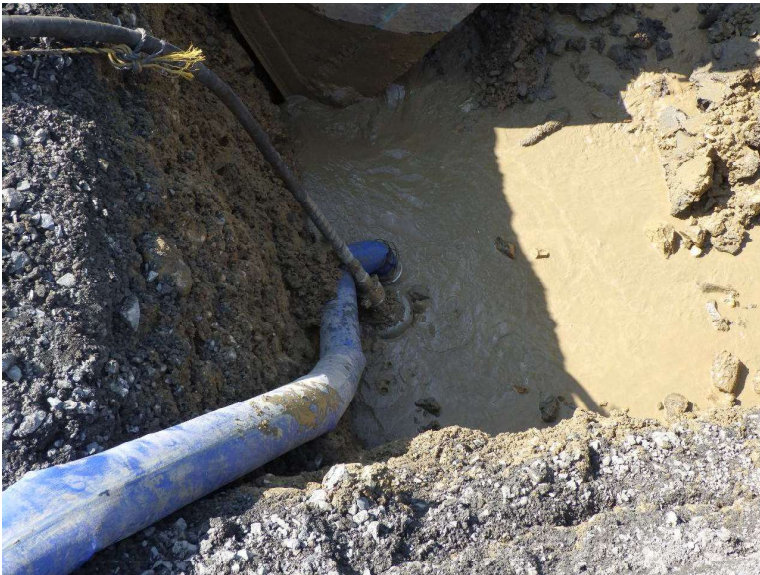
工種	地下埋設物調査
写真タイトル	掘削調査
撮影箇所	調査番号 4
写真区分	施工状況写真
種別	掘削調査(舗装部)
受注者説明文	水替え状況 3インチエンジンポンプ
写真ファイル日本語名	R0016082.JPG

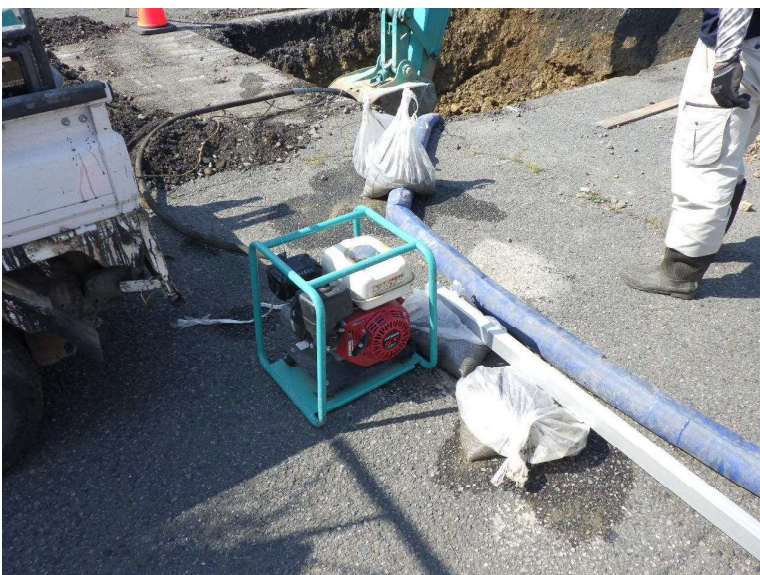
工種	地下埋設物調査
写真タイトル	掘削調査
撮影箇所	調査番号 4
写真区分	施工状況写真
種別	掘削調査(舗装部)
受注者説明文	水替え状況 3インチエンジンポンプ
写真ファイル日本語名	R0016081.JPG

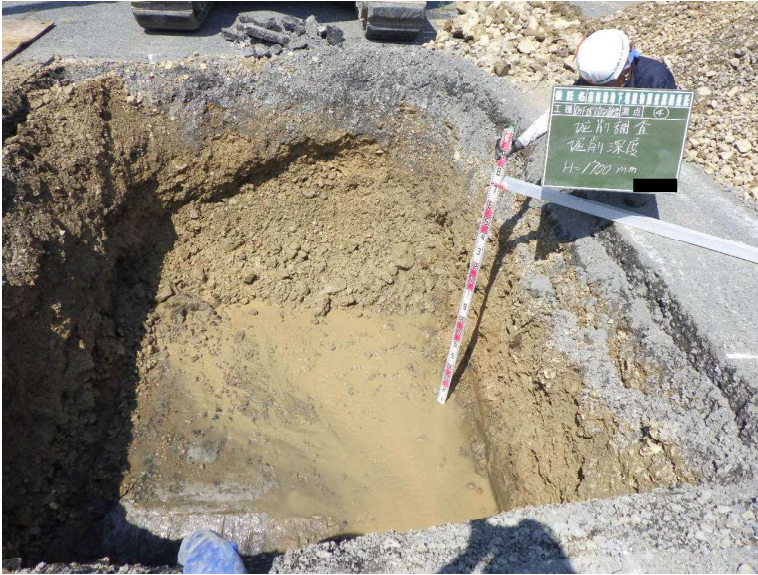
工種	地下埋設物調査
写真タイトル	掘削調査
撮影箇所	調査番号 4
写真区分	施工状況写真
種別	掘削調査(舗装部)
受注者説明文	山碎石掘削完了
写真ファイル日本語名	R0016085.JPG

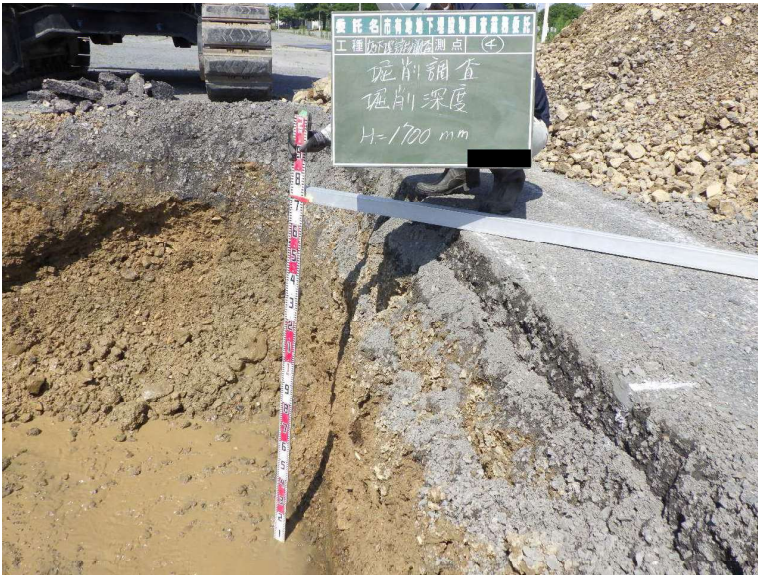
工種	地下埋設物調査		
写真タイトル	掘削調査		
撮影箇所	調査番号 4		
写真区分	施工状況写真		
種別	掘削調査(舗装部)		
受注者説明文	山碎石掘削完了		
写真ファイル日本語名	R0016086.JPG		
	設計値	実測値	差
掘削深度[H]	1700 mm	1700 mm	0.0 mm

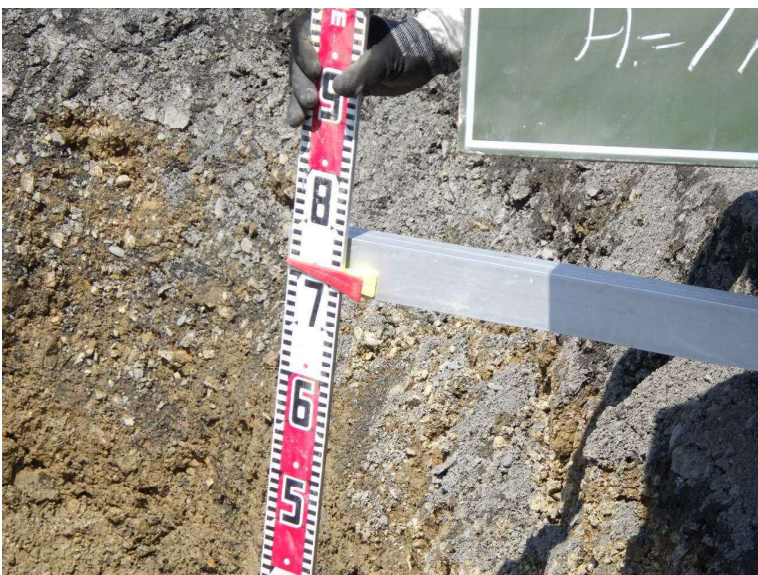
工種	地下埋設物調査
写真タイトル	掘削調査
撮影箇所	調査番号 4
写真区分	施工状況写真
種別	掘削調査(舗装部)
受注者説明文	山碎石掘削完了
写真ファイル日本語名	R0016087.JPG

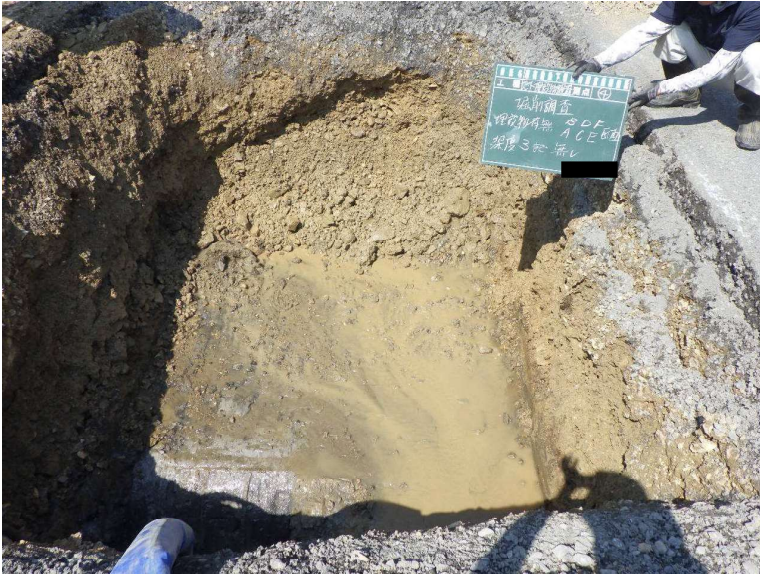
工種	地下埋設物調査
写真タイトル	掘削調査
撮影箇所	調査番号 4
写真区分	施工状況写真
種別	掘削調査(舗装部)
受注者説明文	調査深度3層まで 埋設物なし
写真ファイル日本語名	R0016088.JPG

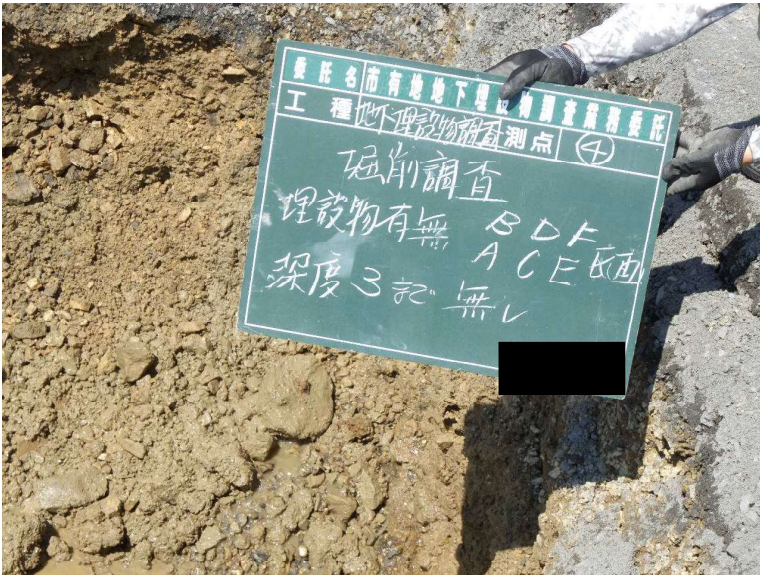
工種	地下埋設物調査
写真タイトル	掘削調査
撮影箇所	調査番号 4
写真区分	施工状況写真
種別	掘削調査(舗装部)
受注者説明文	調査深度3層まで 埋設物なし
写真ファイル日本語名	R0016089.JPG

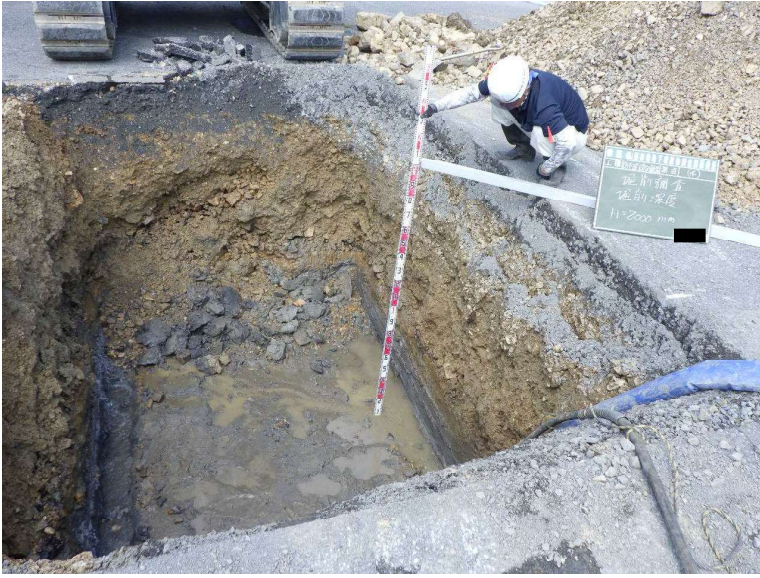
工種	地下埋設物調査
写真タイトル	掘削調査
撮影箇所	調査番号 4
写真区分	施工状況写真
種別	掘削調査(舗装部)
受注者説明文	調査掘削深度
写真ファイル日本語名	R0016092.JPG

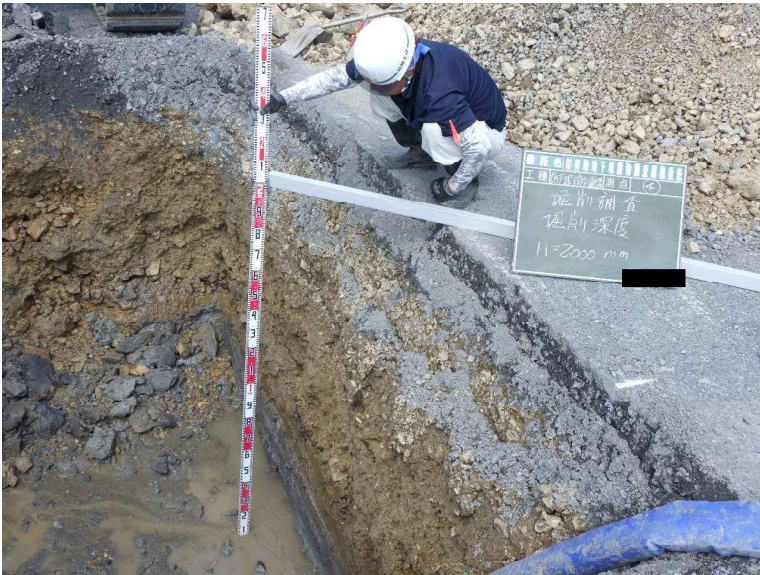
工種	地下埋設物調査		
写真タイトル	掘削調査		
撮影箇所	調査番号 4		
写真区分	施工状況写真		
種別	掘削調査(舗装部)		
受注者説明文	調査掘削深度		
写真ファイル日本語名	R0016093.JPG		
	設計値	実測値	差
掘削深度[H]	2000 mm	2000 mm	0.0 mm

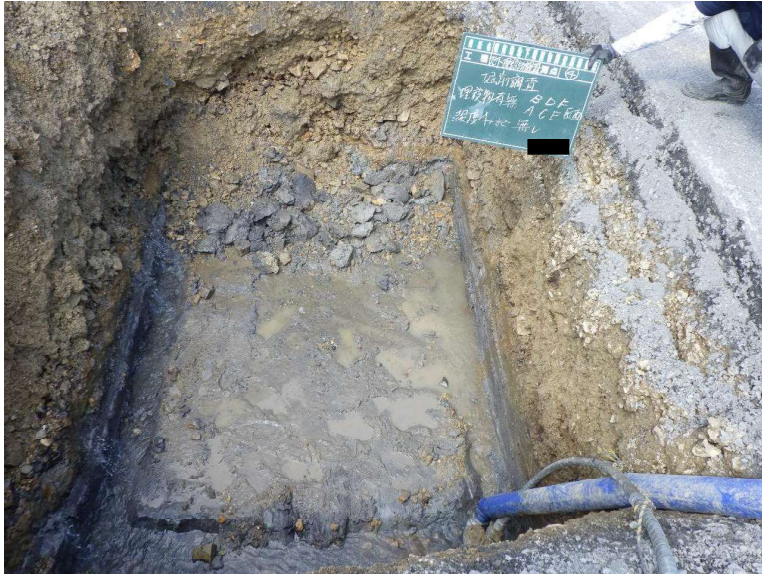
工種	地下埋設物調査
写真タイトル	掘削調査
撮影箇所	調査番号 4
写真区分	施工状況写真
種別	掘削調査(舗装部)
受注者説明文	調査深度4層まで 埋設物なし
写真ファイル日本語名	R0016095.JPG

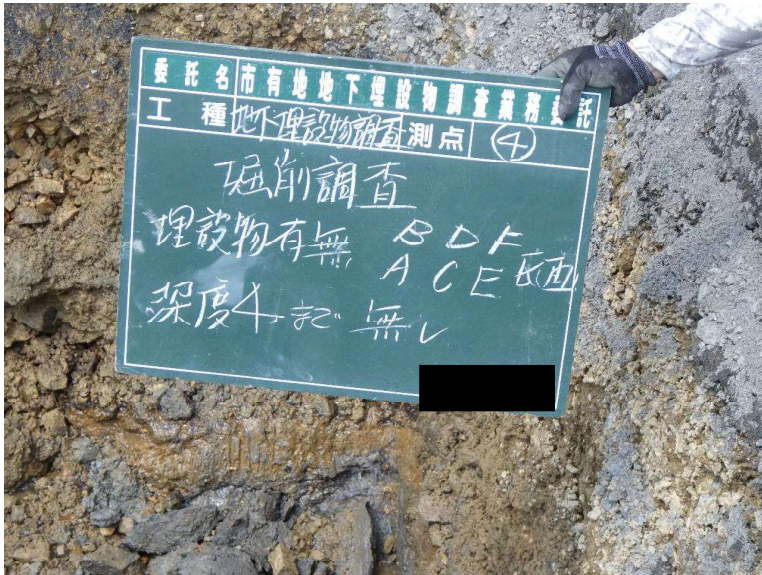
工種	地下埋設物調査
写真タイトル	掘削調査
撮影箇所	調査番号 4
写真区分	施工状況写真
種別	掘削調査(舗装部)
受注者説明文	調査深度4層まで 埋設物なし
写真ファイル日本語名	R0016096.JPG

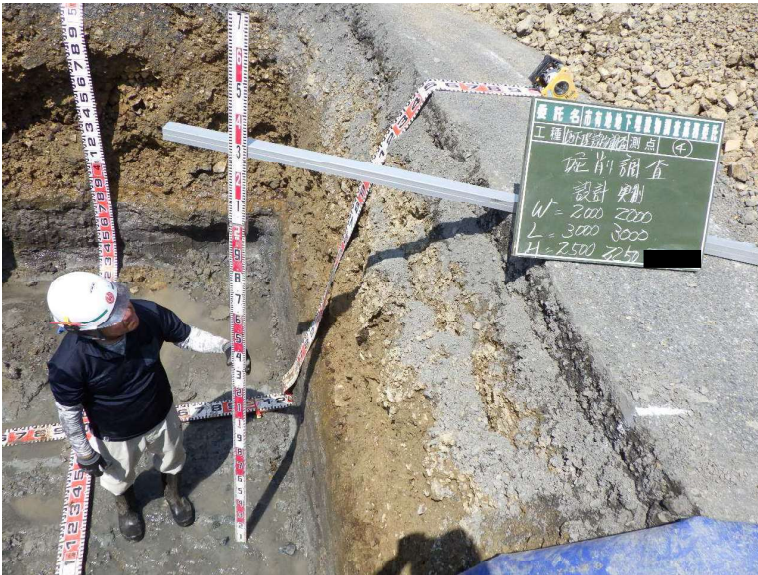
工種	地下埋設物調査		
写真タイトル	掘削調査		
撮影箇所	調査番号 4		
写真区分	施工状況写真		
種別	掘削調査(舗装部)		
受注者説明文	調査掘削深度		
写真ファイル日本語名	R0016098.JPG		
	設計値	実測値	差
掘削深度[H]	2500 mm	2550 mm	50.0 mm

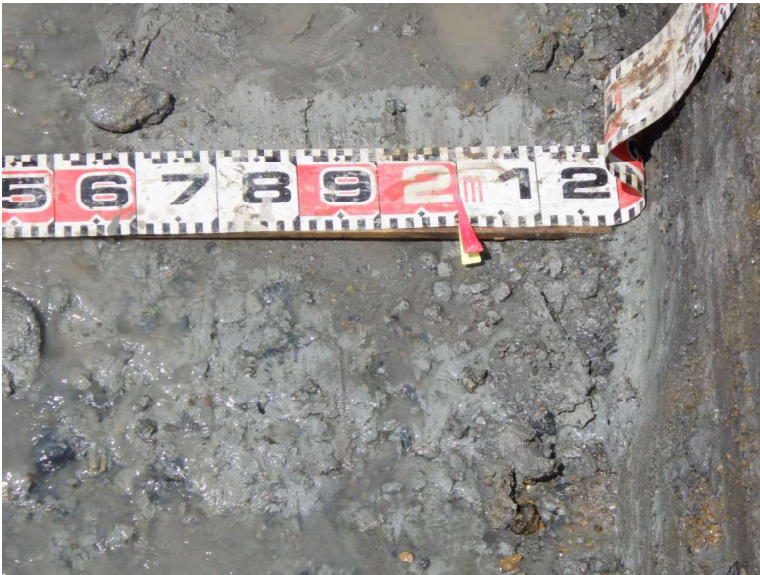
工種	地下埋設物調査		
写真タイトル	掘削調査		
撮影箇所	調査番号 4		
写真区分	施工状況写真		
種別	掘削調査(舗装部)		
受注者説明文	調査掘削		
写真ファイル日本語名	R0016101.JPG		
	設計値	実測値	差
掘削[W]	2000 mm	2000 mm	0.0 mm

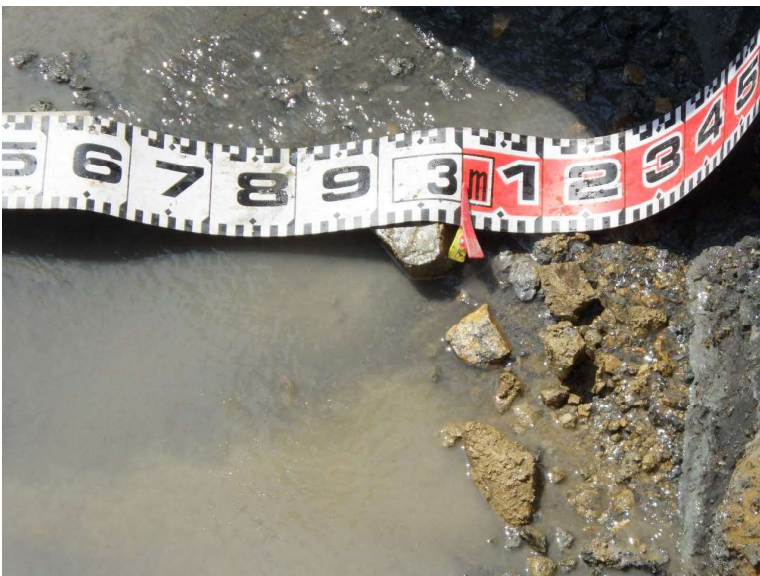
工種	地下埋設物調査		
写真タイトル	掘削調査		
撮影箇所	調査番号 4		
写真区分	施工状況写真		
種別	掘削調査(舗装部)		
受注者説明文	調査掘削		
写真ファイル日本語名	R0016102.JPG		
	設計値	実測値	差
掘削[L]	3000 mm	3000 mm	0.0 mm

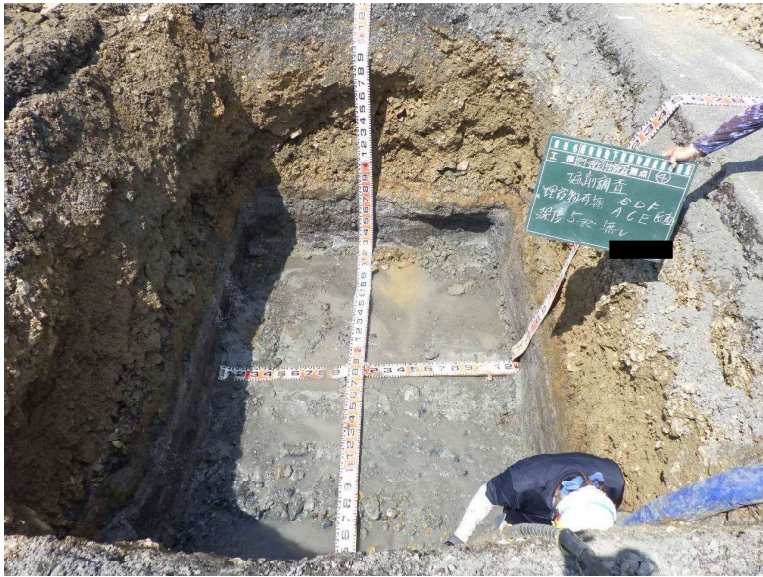
工種	地下埋設物調査
写真タイトル	掘削調査
撮影箇所	調査番号 4
写真区分	施工状況写真
種別	掘削調査(舗装部)
受注者説明文	調査深度5層まで 埋設物なし
写真ファイル日本語名	R0016103.JPG

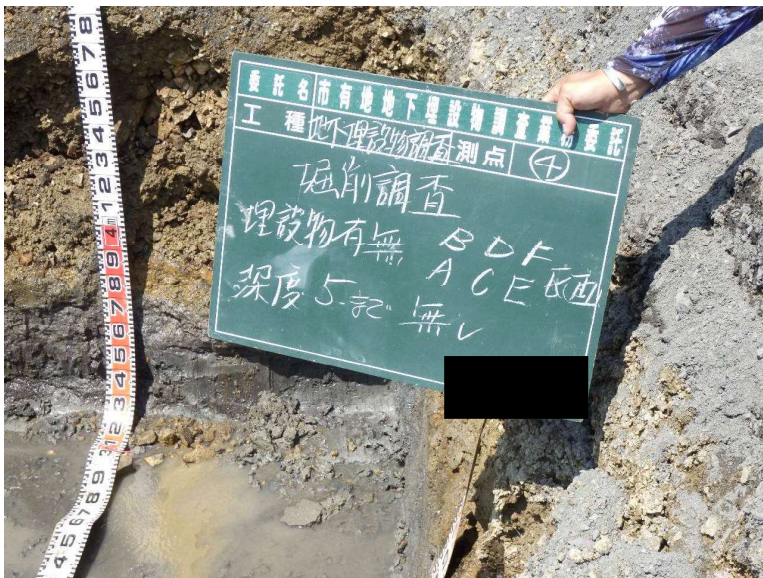
工種	地下埋設物調査
写真タイトル	掘削調査
撮影箇所	調査番号 4
写真区分	施工状況写真
種別	掘削調査(舗装部)
受注者説明文	調査深度5層まで 埋設物なし
写真ファイル日本語名	R0016104.JPG

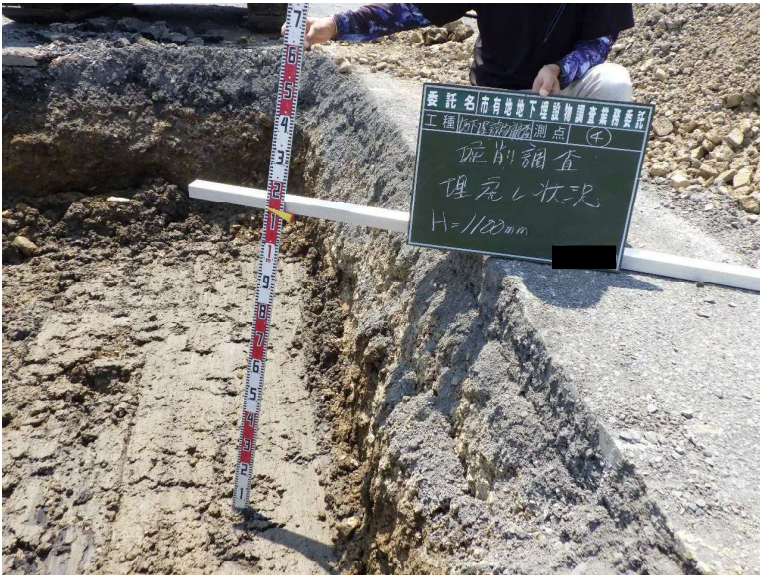
工種	地下埋設物調査		
写真タイトル	掘削調査		
撮影箇所	調査番号 4		
写真区分	施工状況写真		
種別	掘削調査(舗装部)		
受注者説明文	埋戻し状況		
写真ファイル日本語名	R0016106.JPG		
	設計値	実測値	差
埋戻し[H]	1150 mm	1100 mm	-50.0 mm

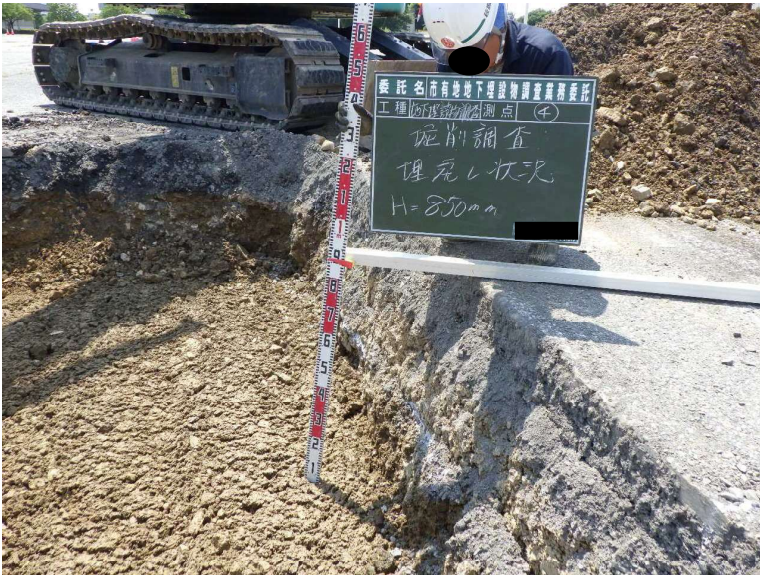
工種	地下埋設物調査		
写真タイトル	掘削調査		
撮影箇所	調査番号 4		
写真区分	施工状況写真		
種別	掘削調査(舗装部)		
受注者説明文	埋戻し状況		
写真ファイル日本語名	R0016111.JPG		
	設計値	実測値	差
埋戻し[H]	850 mm	850 mm	0.0 mm

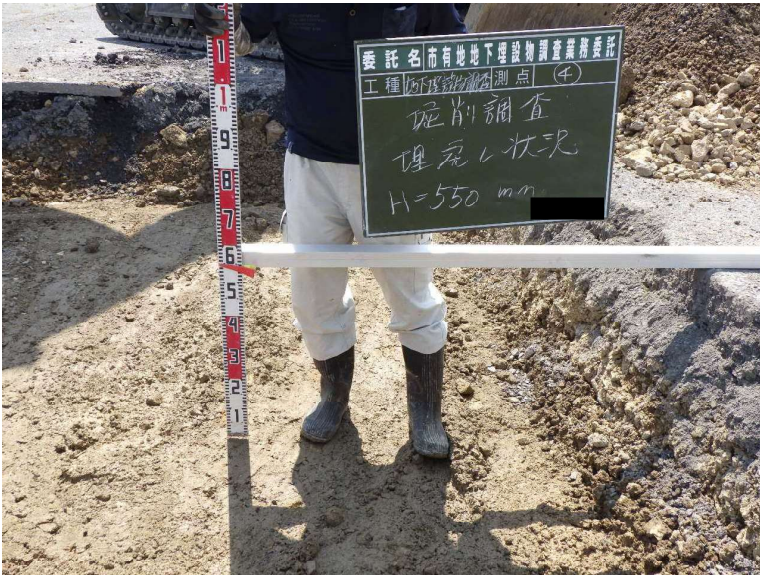
工種	地下埋設物調査		
写真タイトル	掘削調査		
撮影箇所	調査番号 4		
写真区分	施工状況写真		
種別	掘削調査(舗装部)		
受注者説明文	埋戻し状況		
写真ファイル日本語名	R0016116.JPG		
	設計値	実測値	差
埋戻し[H]	550 mm	550 mm	0.0 mm

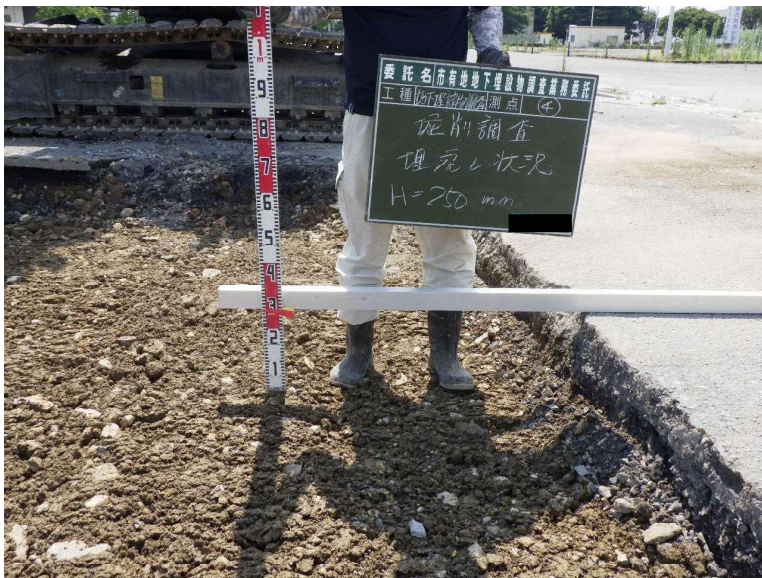
工種	地下埋設物調査		
写真タイトル	掘削調査		
撮影箇所	調査番号 4		
写真区分	施工状況写真		
種別	掘削調査(舗装部)		
受注者説明文	埋戻し状況		
写真ファイル日本語名	R0016120.JPG		
	設計値	実測値	差
埋戻し[H]	250 mm	250 mm	0.0 mm

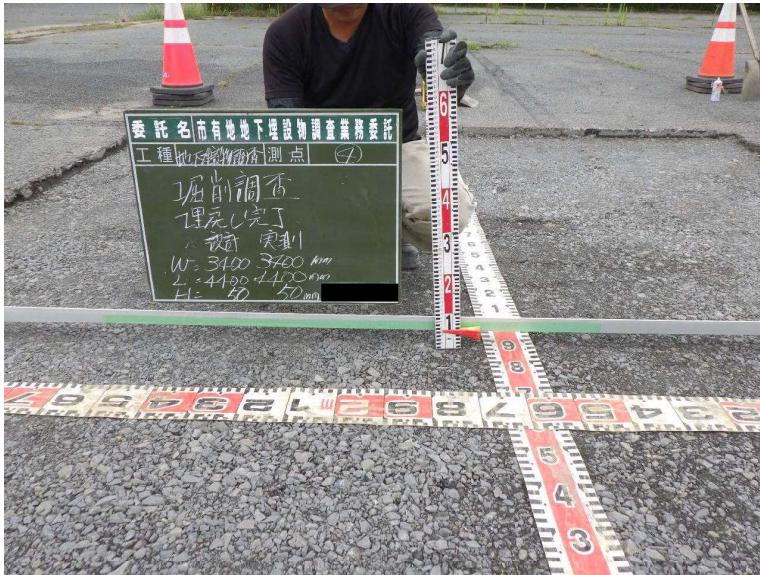
工種	地下埋設物調査		
写真タイトル	掘削調査		
撮影箇所	調査番号 4		
写真区分	施工状況写真		
種別	掘削調査(舗装部)		
受注者説明文	埋戻し完了		
写真ファイル日本語名	R0016506.JPG		
	設計値	実測値	差
埋戻し完了[H]	50 mm	50 mm	0.0 mm

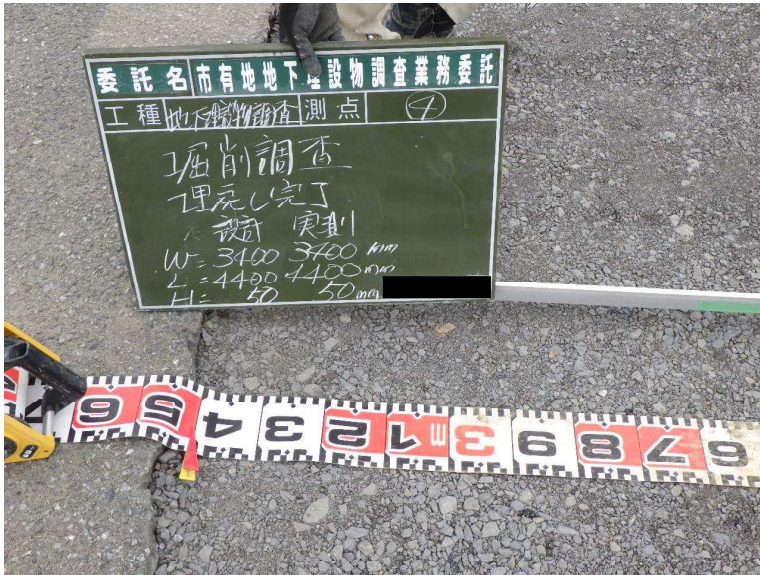
工種	地下埋設物調査		
写真タイトル	掘削調査		
撮影箇所	調査番号 4		
写真区分	施工状況写真		
種別	掘削調査(舗装部)		
受注者説明文	埋戻し完了		
写真ファイル日本語名	R0016508.JPG		
	設計値	実測値	差
埋戻し完了[W]	3400 mm	3400 mm	0.0 mm

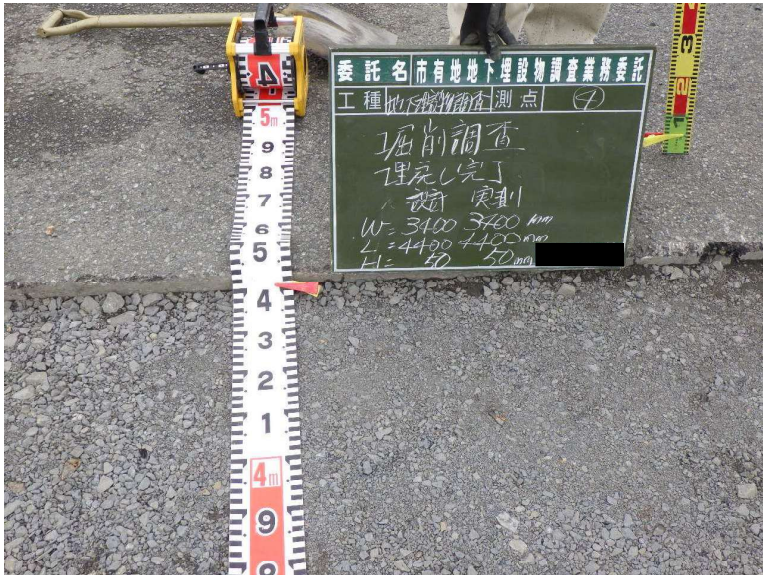
工種	地下埋設物調査		
写真タイトル	掘削調査		
撮影箇所	調査番号 4		
写真区分	施工状況写真		
種別	掘削調査(舗装部)		
受注者説明文	埋戻し完了		
写真ファイル日本語名	R0016510.JPG		
	設計値	実測値	差
埋戻し完了[L]	4400 mm	4400 mm	0.0 mm
