工種	地下埋設物調査
写真タイトル	掘削調査
撮影箇所	調査番号 5
写真区分	施工状況写真
種別	掘削調査(舗装部)
受注者説明文	掘削状況
写真ファイル日本語名	R0016124.JPG

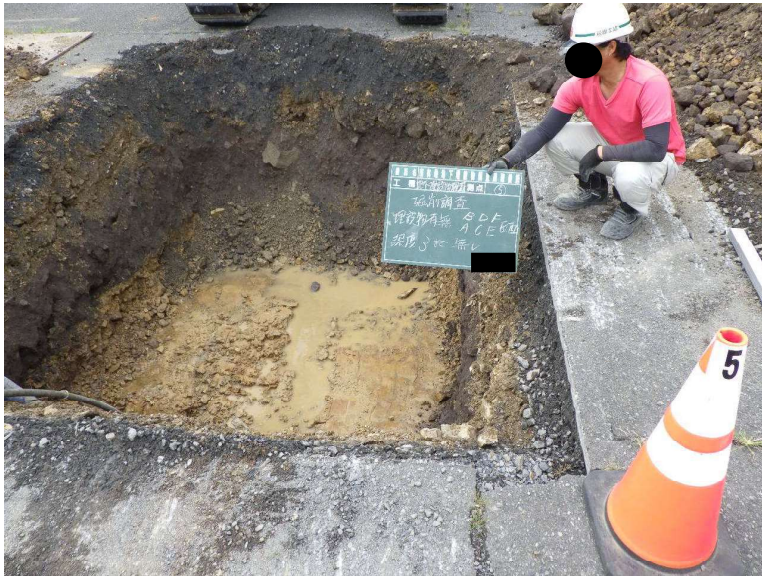
工種	地下埋設物調査
写真タイトル	掘削調査
撮影箇所	調査番号 5
写真区分	施工状況写真
種別	掘削調査(舗装部)
受注者説明文	調査深度3層まで 埋設物なし
写真ファイル日本語名	R0016129.JPG

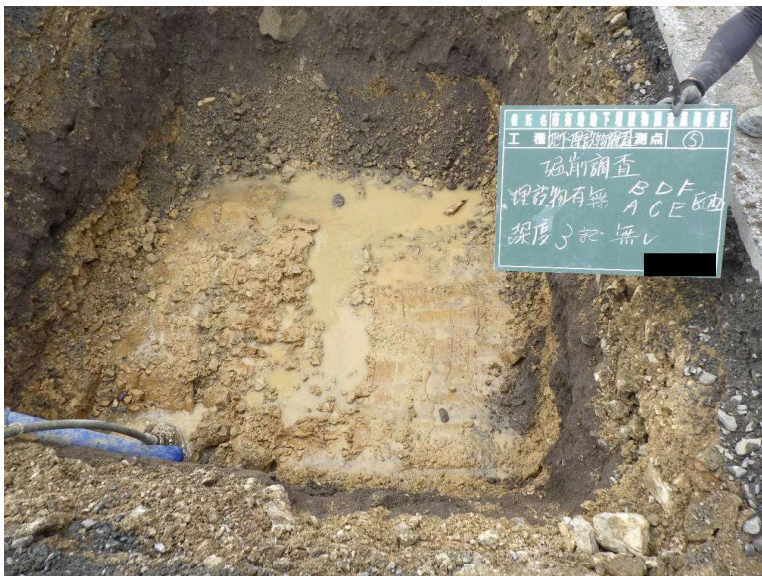
工種	地下埋設物調査
写真タイトル	掘削調査
撮影箇所	調査番号 5
写真区分	施工状況写真
種別	掘削調査(舗装部)
受注者説明文	調査深度3層まで 埋設物なし
写真ファイル日本語名	R0016130.JPG

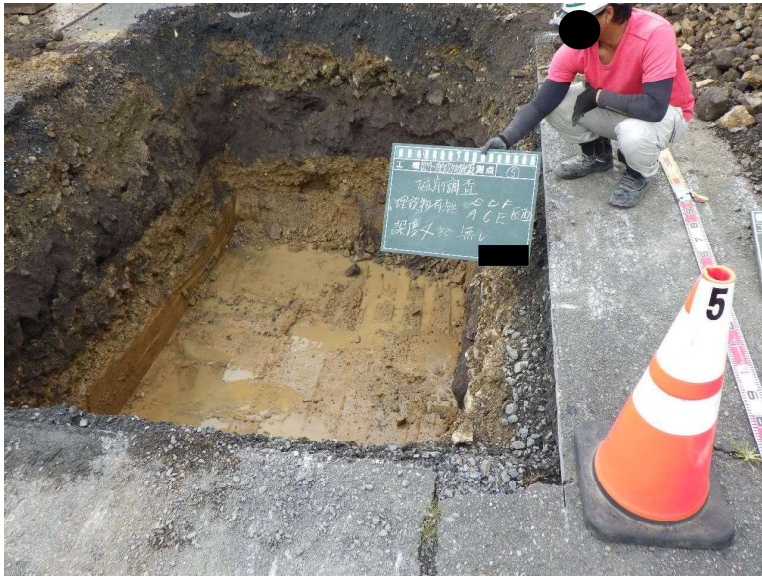
工種	地下埋設物調査
写真タイトル	掘削調査
撮影箇所	調査番号 5
写真区分	施工状況写真
種別	掘削調査(舗装部)
受注者説明文	調査深度4層まで 埋設物なし
写真ファイル日本語名	R0016136.JPG

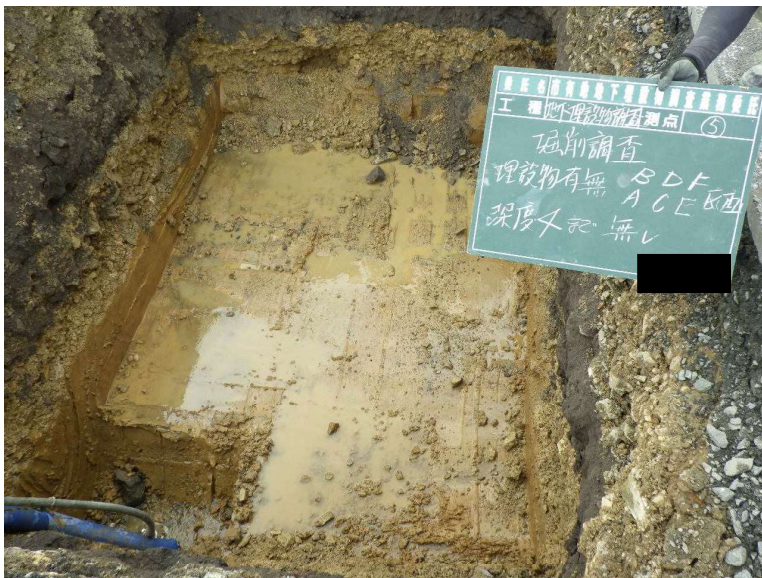
工種	地下埋設物調査
写真タイトル	掘削調査
撮影箇所	調査番号 5
写真区分	施工状況写真
種別	掘削調査(舗装部)
受注者説明文	調査深度4層まで 埋設物なし
写真ファイル日本語名	R0016137.JPG

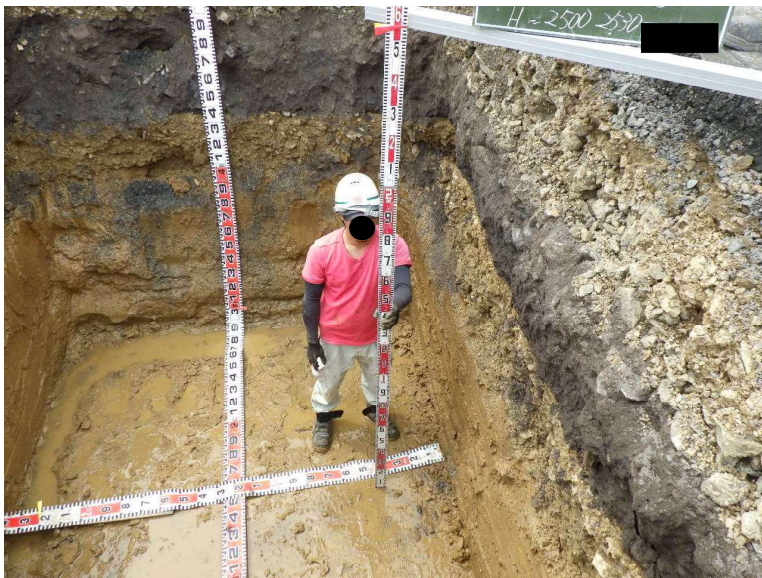
工種	地下埋設物調査		
写真タイトル	掘削調査		
撮影箇所	調査番号 5		
写真区分	施工状況写真		
種別	掘削調査(舗装部)		
受注者説明文	調査掘削深度		
写真ファイル日本語名	R0016140.JPG		
	設計値	実測値	差
掘削深度[H]	2500 mm	2530 mm	30.0 mm

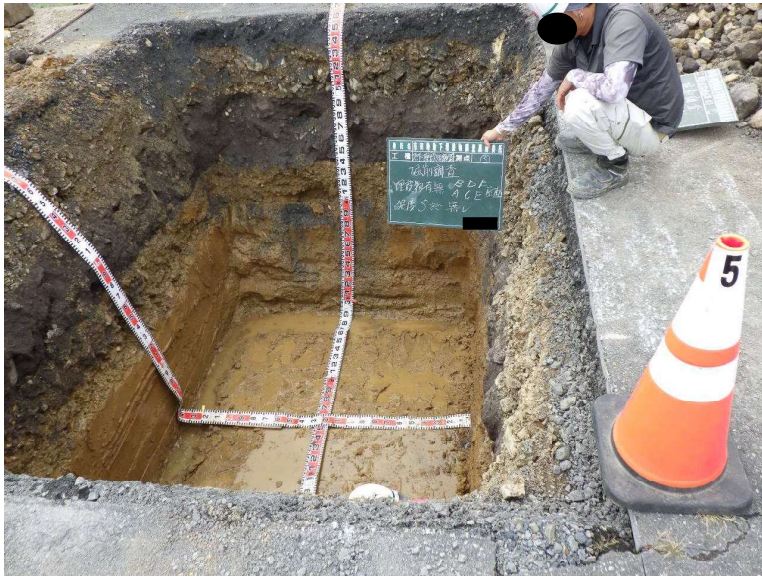
工種	地下埋設物調査
写真タイトル	掘削調査
撮影箇所	調査番号 5
写真区分	施工状況写真
種別	掘削調査(舗装部)
受注者説明文	調査深度5層まで 埋設物なし
写真ファイル日本語名	R0016143.JPG

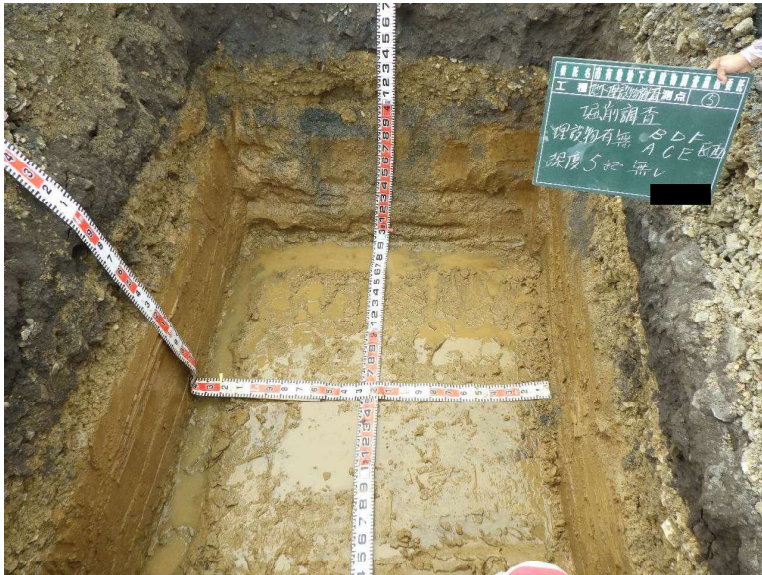
工種	地下埋設物調査
写真タイトル	掘削調査
撮影箇所	調査番号 5
写真区分	施工状況写真
種別	掘削調査(舗装部)
受注者説明文	調査深度5層まで 埋設物なし
写真ファイル日本語名	R0016144.JPG

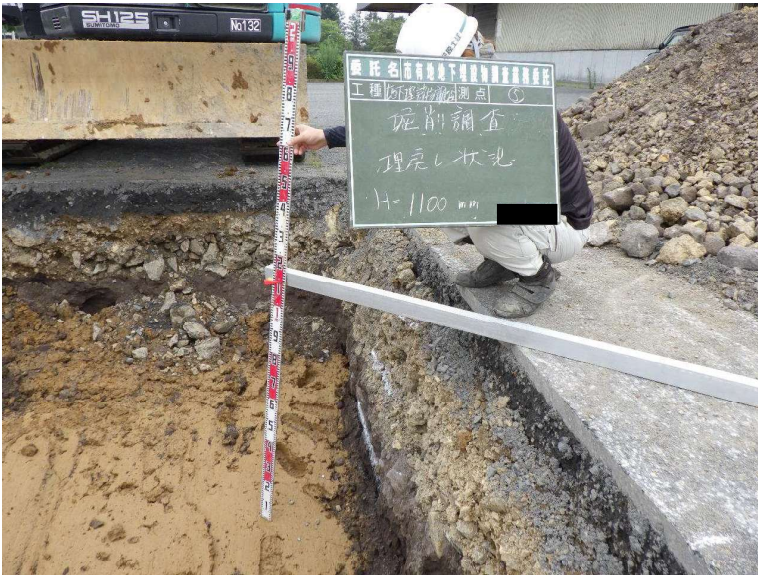
工種	地下埋設物調査		
写真タイトル	掘削調査		
撮影箇所	調査番号 5		
写真区分	施工状況写真		
種別	掘削調査(舗装部)		
受注者説明文	埋戻し状況		
写真ファイル日本語名	R0016146.JPG		
	設計値	実測値	差
埋戻し[H]	1150 mm	1100 mm	-50.0 mm
