工種	地下埋設物調査
写真タイトル	掘削調査
撮影箇所	調査番号 6
写真区分	施工状況写真
種別	掘削調査(舗装部)
受注者説明文	掘削状況
写真ファイル日本語名	R0016165.JPG

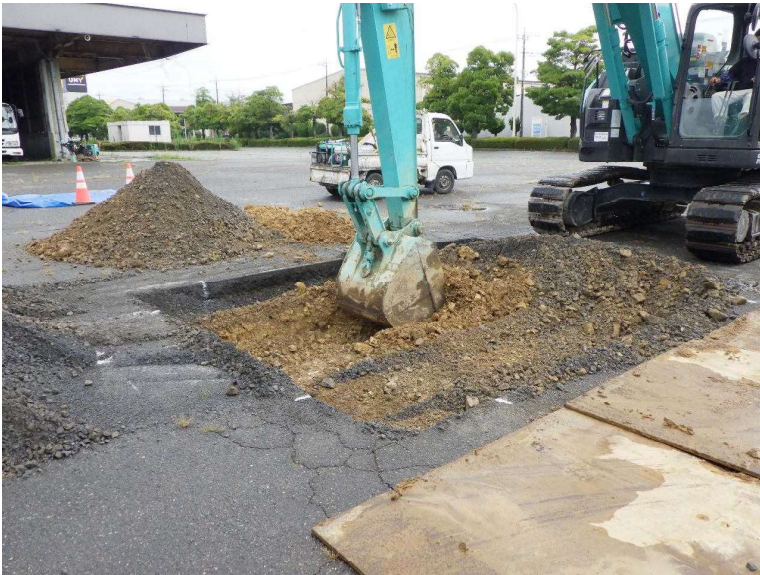
工種	地下埋設物調査
写真タイトル	掘削調査
撮影箇所	調査番号 6
写真区分	施工状況写真
種別	掘削調査(舗装部)
受注者説明文	掘削状況
写真ファイル日本語名	R0016166.JPG

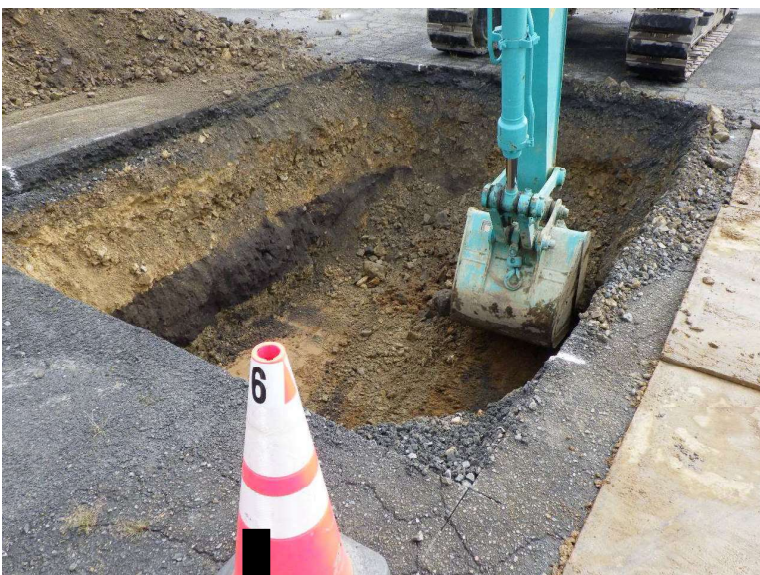
工種	地下埋設物調査
写真タイトル	掘削調査
撮影箇所	調査番号 6
写真区分	施工状況写真
種別	掘削調査(舗装部)
受注者説明文	掘削状況
写真ファイル日本語名	R0016167.JPG

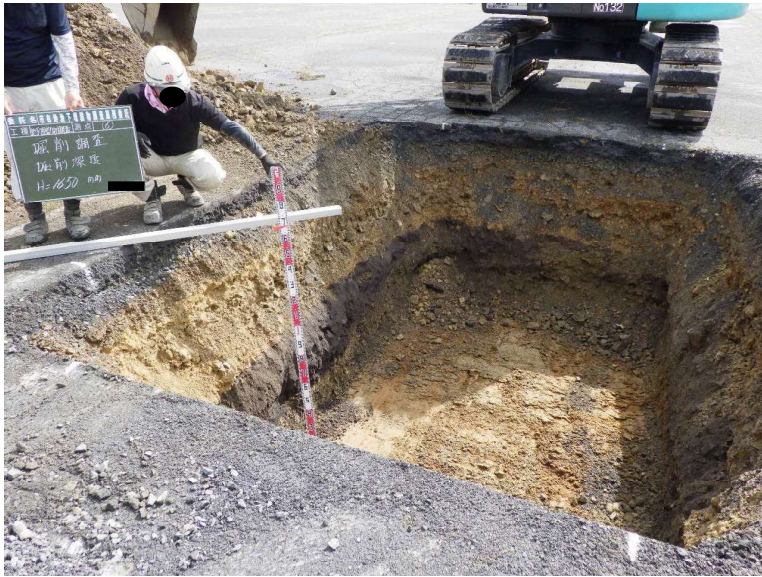
工種	地下埋設物調査
写真タイトル	掘削調査
撮影箇所	調査番号 6
写真区分	施工状況写真
種別	掘削調査(舗装部)
受注者説明文	山碎石掘削完了
写真ファイル日本語名	R0016168.JPG

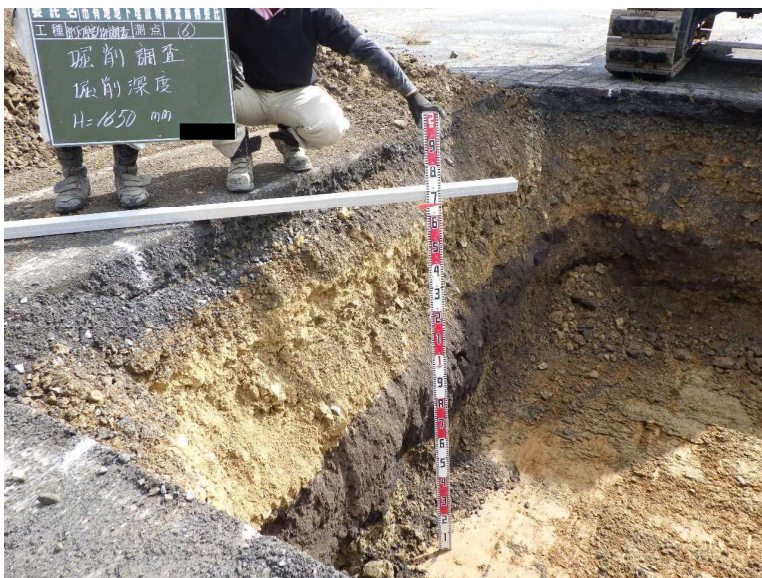
工種	地下埋設物調査		
写真タイトル	掘削調査		
撮影箇所	調査番号 6		
写真区分	施工状況写真		
種別	掘削調査(舗装部)		
受注者説明文	山碎石掘削完了		
写真ファイル日本語名	R0016169.JPG		
	設計値	実測値	差
掘削深度[H]	1650 mm	1650 mm	0.0 mm

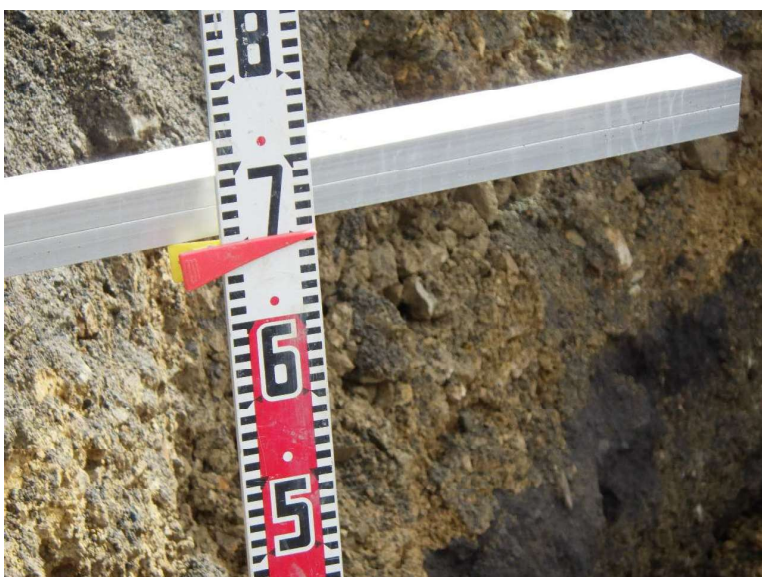
工種	地下埋設物調査
写真タイトル	掘削調査
撮影箇所	調査番号 6
写真区分	施工状況写真
種別	掘削調査(舗装部)
受注者説明文	山碎石掘削完了
写真ファイル日本語名	R0016170.JPG

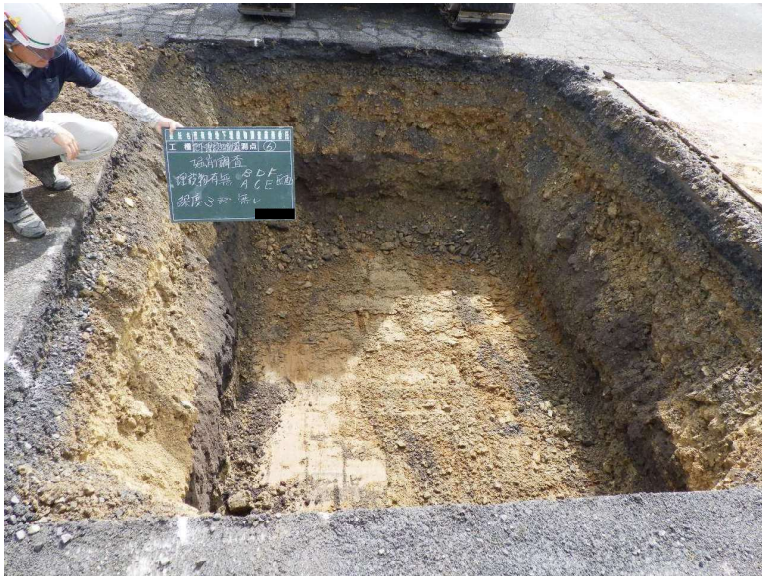
工種	地下埋設物調査
写真タイトル	掘削調査
撮影箇所	調査番号 6
写真区分	施工状況写真
種別	掘削調査(舗装部)
受注者説明文	調査深度3層まで 埋設物なし
写真ファイル日本語名	R0016171.JPG

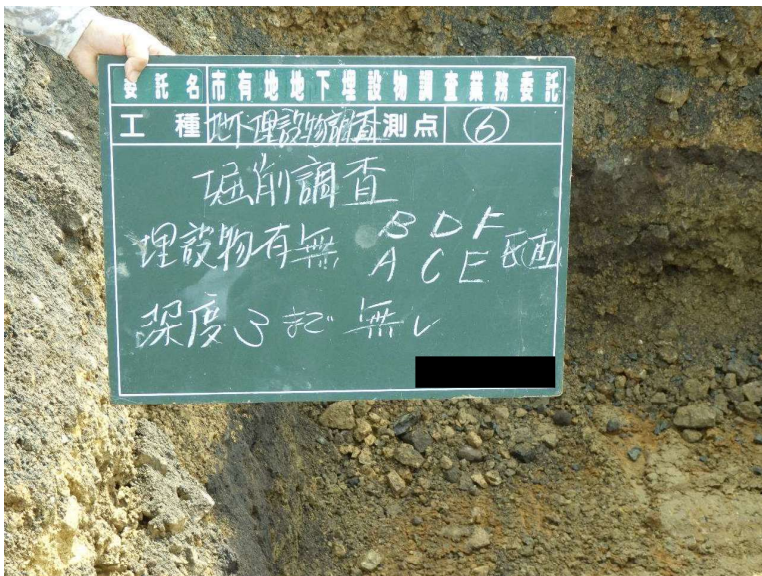
工種	地下埋設物調査
写真タイトル	掘削調査
撮影箇所	調査番号 6
写真区分	施工状況写真
種別	掘削調査(舗装部)
受注者説明文	調査深度3層まで 埋設物なし
写真ファイル日本語名	R0016172.JPG

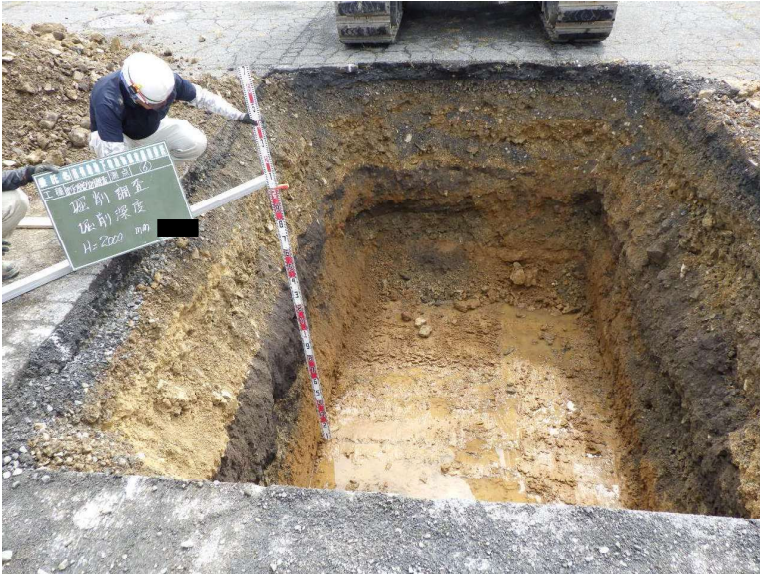
工種	地下埋設物調査
写真タイトル	掘削調査
撮影箇所	調査番号 6
写真区分	施工状況写真
種別	掘削調査(舗装部)
受注者説明文	調査掘削深度
写真ファイル日本語名	R0016173.JPG

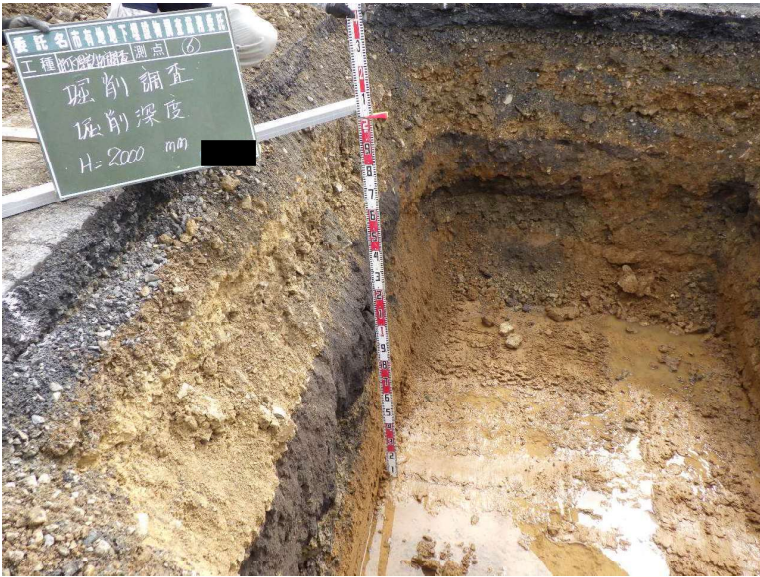
工種	地下埋設物調査		
写真タイトル	掘削調査		
撮影箇所	調査番号 6		
写真区分	施工状況写真		
種別	掘削調査(舗装部)		
受注者説明文	調査掘削深度		
写真ファイル日本語名	R0016174.JPG		
	設計値	実測値	差
掘削深度[H]	2000 mm	2000 mm	0.0 mm

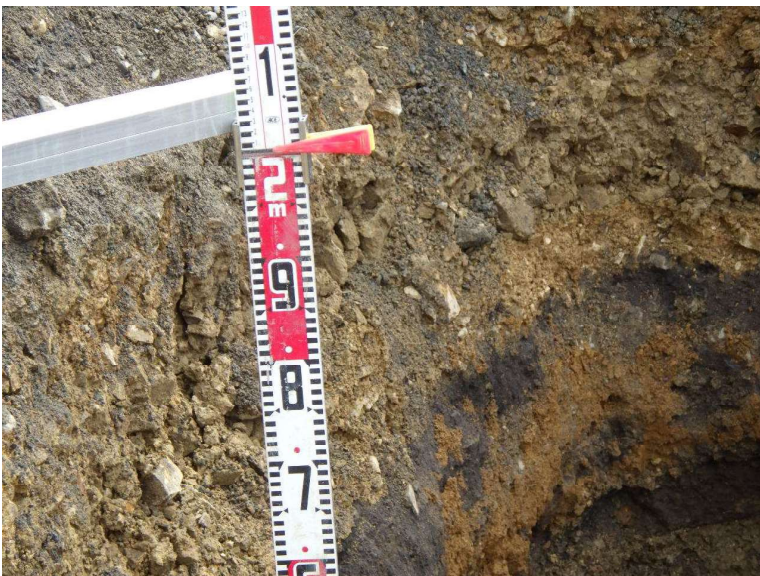
工種	地下埋設物調査
写真タイトル	掘削調査
撮影箇所	調査番号 6
写真区分	施工状況写真
種別	掘削調査(舗装部)
受注者説明文	調査掘削深度
写真ファイル日本語名	R0016175.JPG

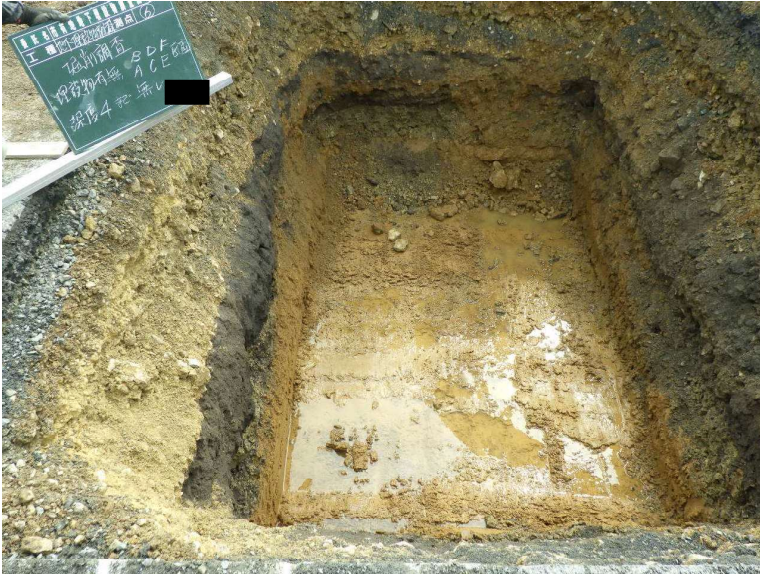
工種	地下埋設物調査
写真タイトル	掘削調査
撮影箇所	調査番号 6
写真区分	施工状況写真
種別	掘削調査(舗装部)
受注者説明文	調査深度4層まで 埋設物なし
写真ファイル日本語名	R0016176.JPG

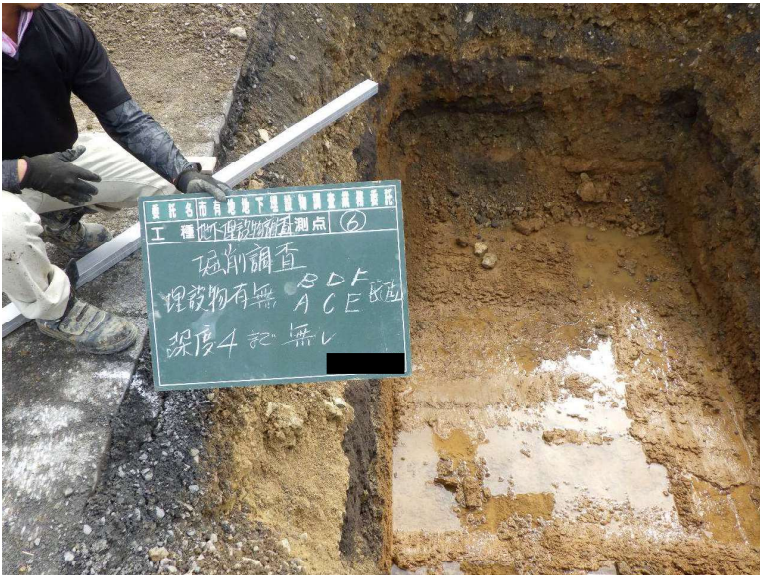
工種	地下埋設物調査
写真タイトル	掘削調査
撮影箇所	調査番号 6
写真区分	施工状況写真
種別	掘削調査(舗装部)
受注者説明文	調査深度4層まで 埋設物なし
写真ファイル日本語名	R0016177.JPG

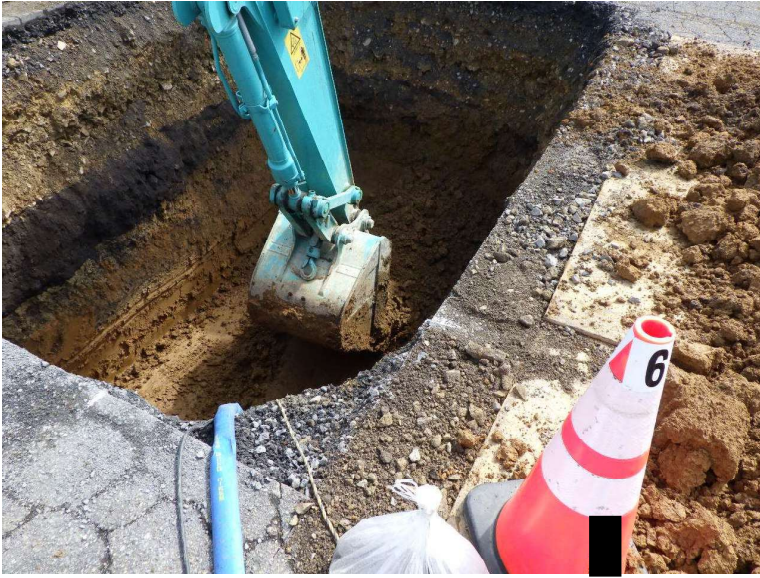
工種	地下埋設物調査
写真タイトル	掘削調査
撮影箇所	調査番号 6
写真区分	施工状況写真
種別	掘削調査(舗装部)
受注者説明文	掘削状況
写真ファイル日本語名	R0016179.JPG

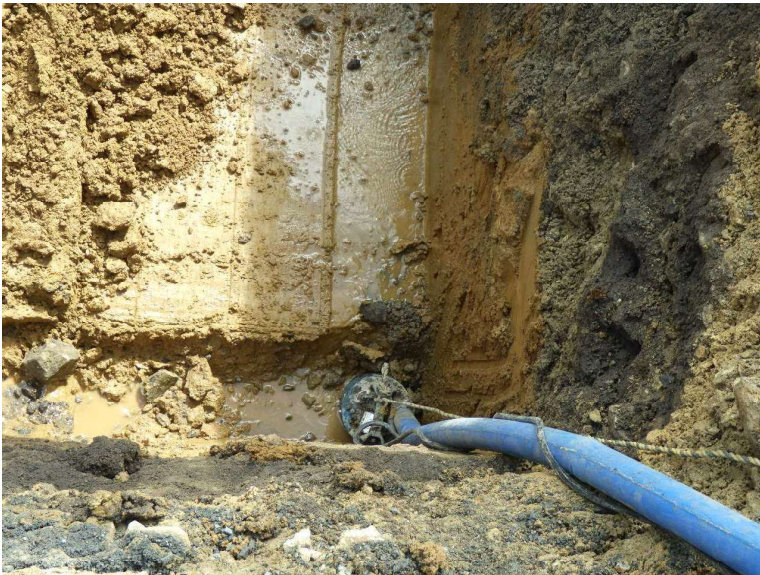
工種	地下埋設物調査
写真タイトル	掘削調査
撮影箇所	調査番号 6
写真区分	施工状況写真
種別	掘削調査(舗装部)
受注者説明文	水替え状況 2インチポンプ排水
写真ファイル日本語名	R0016178.JPG

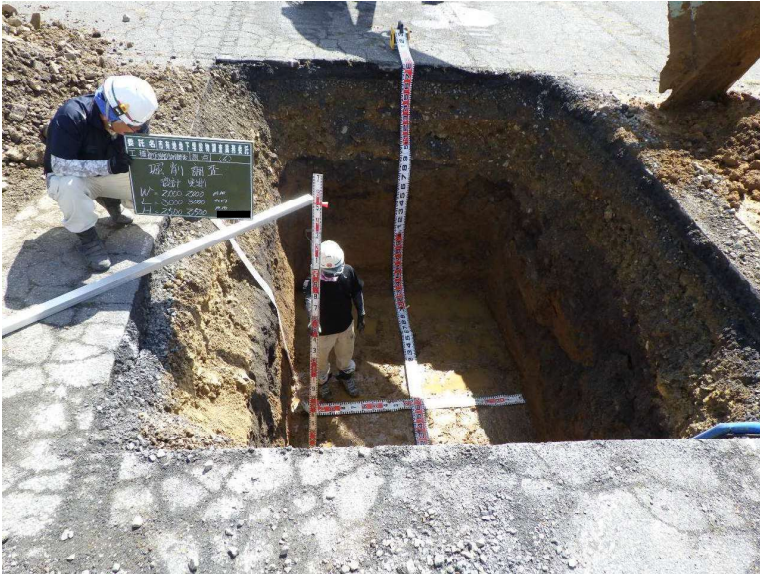
工種	地下埋設物調査
写真タイトル	掘削調査
撮影箇所	調査番号 6
写真区分	施工状況写真
種別	掘削調査(舗装部)
受注者説明文	調査掘削深度
写真ファイル日本語名	R0016181.JPG

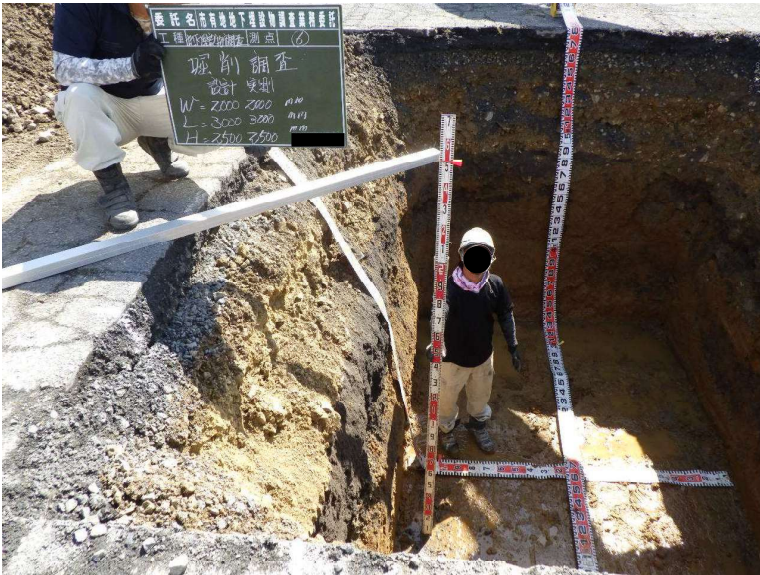
工種	地下埋設物調査		
写真タイトル	掘削調査		
撮影箇所	調査番号 6		
写真区分	施工状況写真		
種別	掘削調査(舗装部)		
受注者説明文	調査掘削深度		
写真ファイル日本語名	R0016183.JPG		
	設計値	実測値	差
掘削深度[H]	2500 mm	2500 mm	0.0 mm

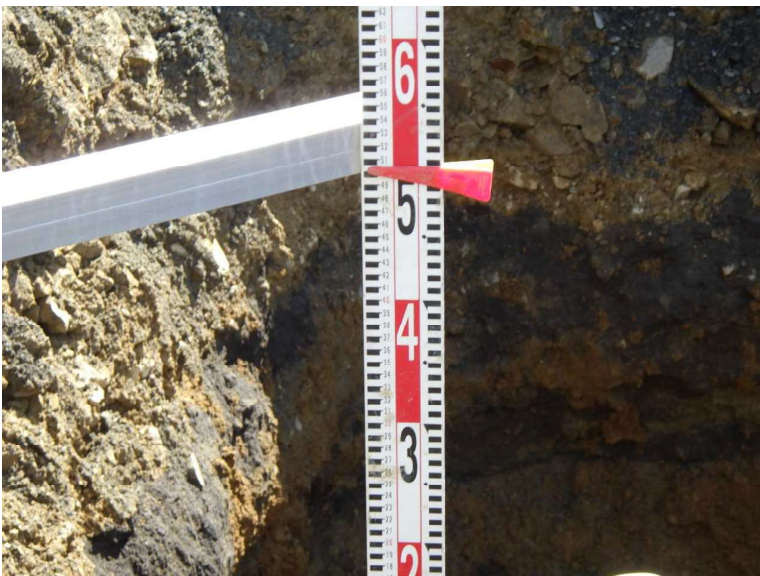
工種	地下埋設物調査
写真タイトル	掘削調査
撮影箇所	調査番号 6
写真区分	施工状況写真
種別	掘削調査(舗装部)
受注者説明文	調査掘削深度
写真ファイル日本語名	R0016184.JPG

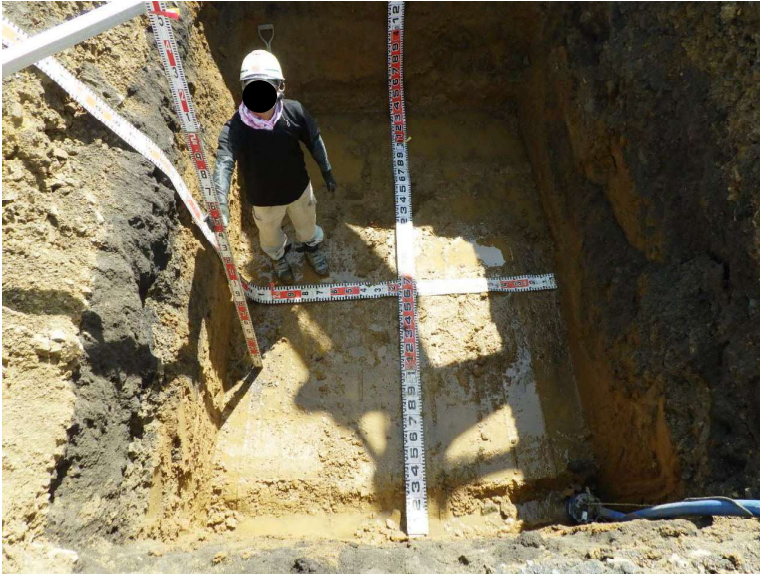
工種	地下埋設物調査
写真タイトル	掘削調査
撮影箇所	調査番号 6
写真区分	施工状況写真
種別	掘削調査(舗装部)
受注者説明文	調査掘削
写真ファイル日本語名	R0016182.JPG

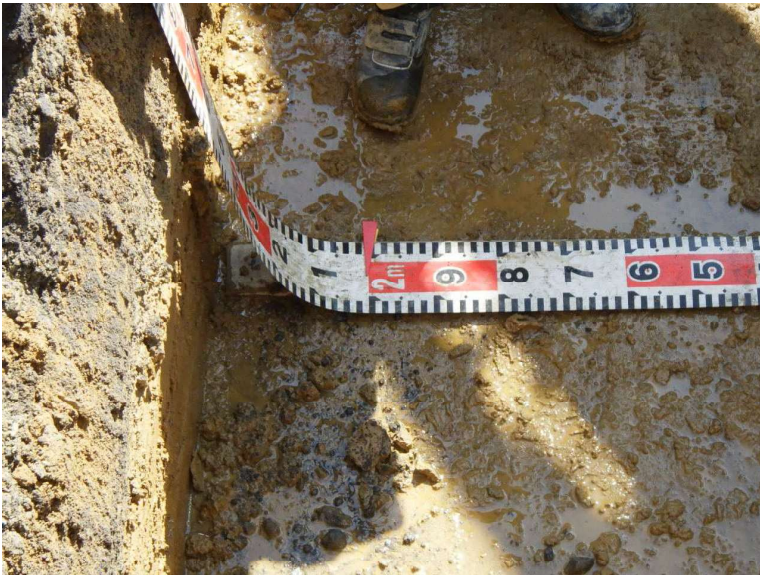
工種	地下埋設物調査		
写真タイトル	掘削調査		
撮影箇所	調査番号 6		
写真区分	施工状況写真		
種別	掘削調査(舗装部)		
受注者説明文	調査掘削		
写真ファイル日本語名	R0016185.JPG		
	設計値	実測値	差
掘削[W]	2000 mm	2000 mm	1000.0 mm

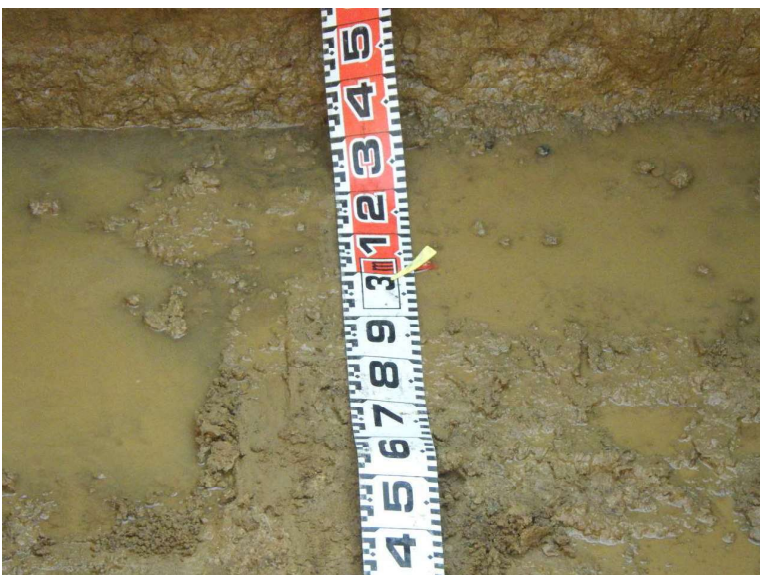
工種	地下埋設物調査		
写真タイトル	掘削調査		
撮影箇所	調査番号 6		
写真区分	施工状況写真		
種別	掘削調査(舗装部)		
受注者説明文	調査掘削		
写真ファイル日本語名	R0016186.JPG		
	設計値	実測値	差
掘削[L]	3000 mm	3000 mm	0.0 mm

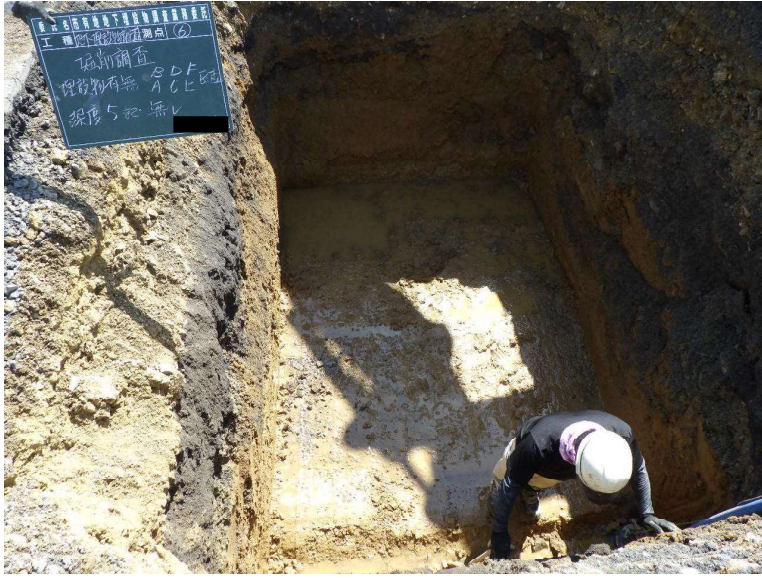
工種	地下埋設物調査
写真タイトル	掘削調査
撮影箇所	調査番号 6
写真区分	施工状況写真
種別	掘削調査(舗装部)
受注者説明文	調査深度5層まで 埋設物なし
写真ファイル日本語名	R0016187.JPG

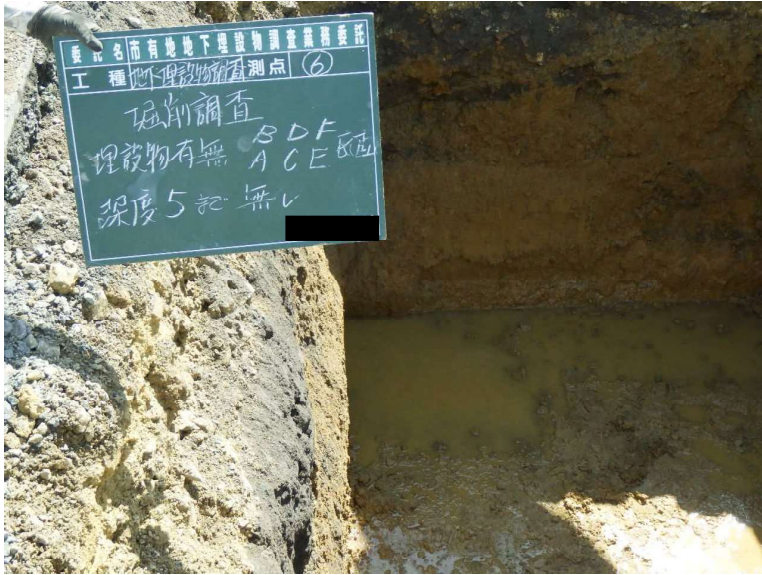
工種	地下埋設物調査
写真タイトル	掘削調査
撮影箇所	調査番号 6
写真区分	施工状況写真
種別	掘削調査(舗装部)
受注者説明文	調査深度5層まで 埋設物なし
写真ファイル日本語名	R0016188.JPG

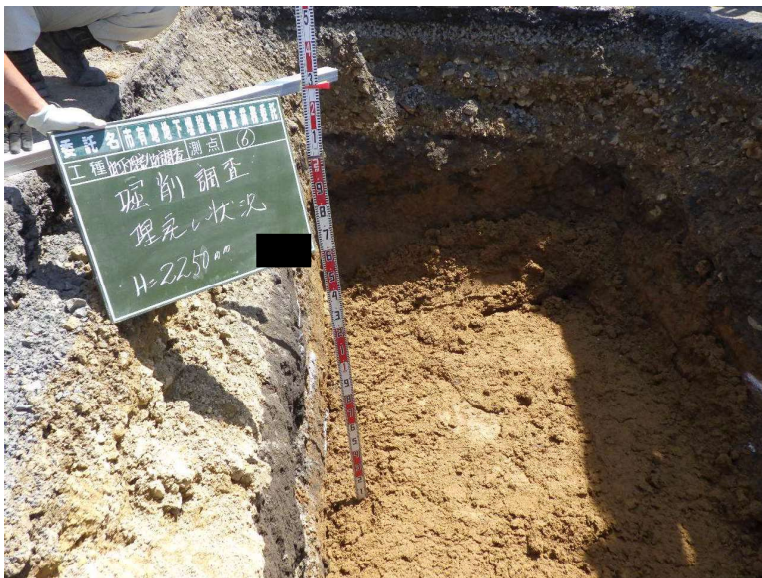
工種	地下埋設物調査		
写真タイトル	掘削調査		
撮影箇所	調査番号 6		
写真区分	施工状況写真		
種別	掘削調査(舗装部)		
受注者説明文	埋戻し状況		
写真ファイル日本語名	R0016193.JPG		
	設計値	実測値	差
埋戻し[H]	2200 mm	2250 mm	50.0 mm

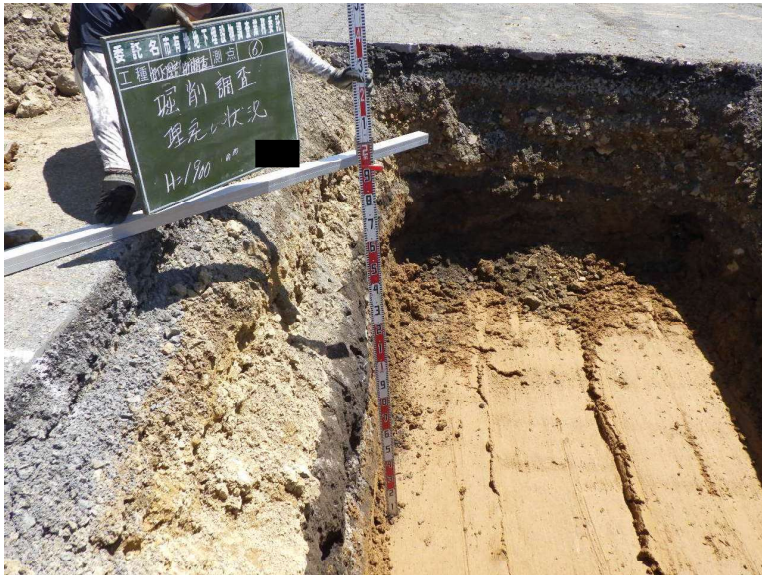
工種	地下埋設物調査		
写真タイトル	掘削調査		
撮影箇所	調査番号 6		
写真区分	施工状況写真		
種別	掘削調査(舗装部)		
受注者説明文	埋戻し状況		
写真ファイル日本語名	R0016199.JPG		
	設計値	実測値	差
埋戻し[H]	1900 mm	1900 mm	0.0 mm

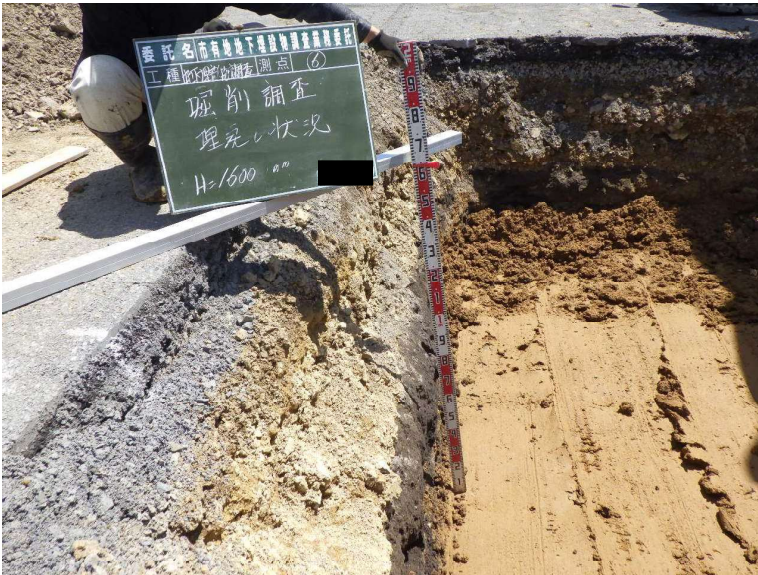
工種	地下埋設物調査		
写真タイトル	掘削調査		
撮影箇所	調査番号 6		
写真区分	施工状況写真		
種別	掘削調査(舗装部)		
受注者説明文	埋戻し状況		
写真ファイル日本語名	R0016203.JPG		
	設計値	実測値	差
埋戻し[H]	1600 mm	1600 mm	0.0 mm

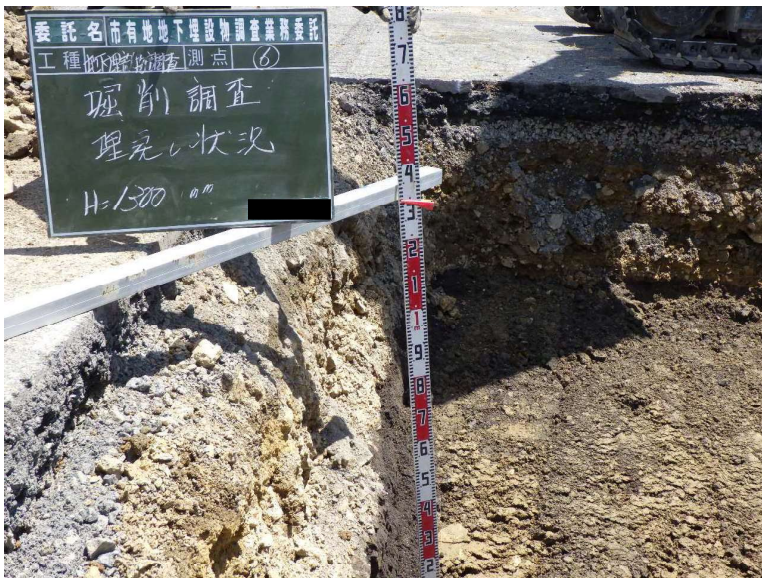
工種	地下埋設物調査		
写真タイトル	掘削調査		
撮影箇所	調査番号 6		
写真区分	施工状況写真		
種別	掘削調査(舗装部)		
受注者説明文	埋戻し状況		
写真ファイル日本語名	R0016207.JPG		
	設計値	実測値	差
埋戻し[H]	1300 mm	1300 mm	0.0 mm

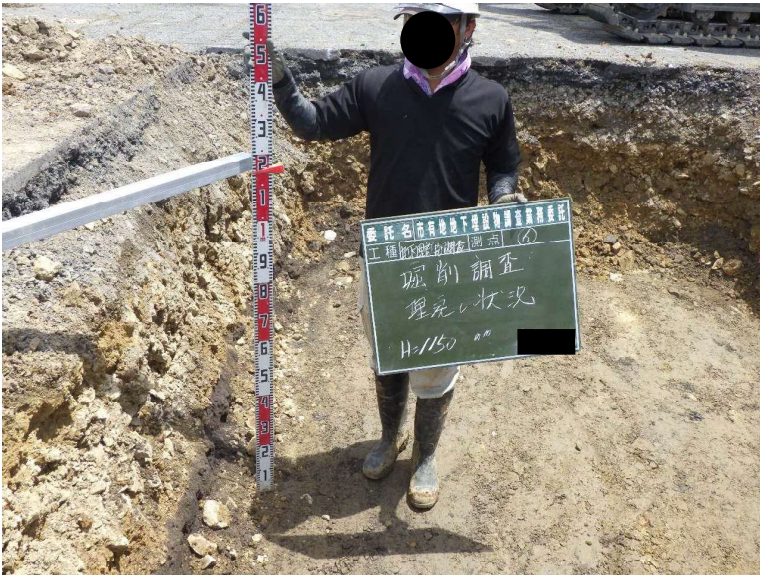
工種	地下埋設物調査		
写真タイトル	掘削調査		
撮影箇所	調査番号 6		
写真区分	施工状況写真		
種別	掘削調査(舗装部)		
受注者説明文	埋戻し状況		
写真ファイル日本語名	R0016213.JPG		
	設計値	実測値	差
埋戻し[H]	1150 mm	1150 mm	0.0 mm

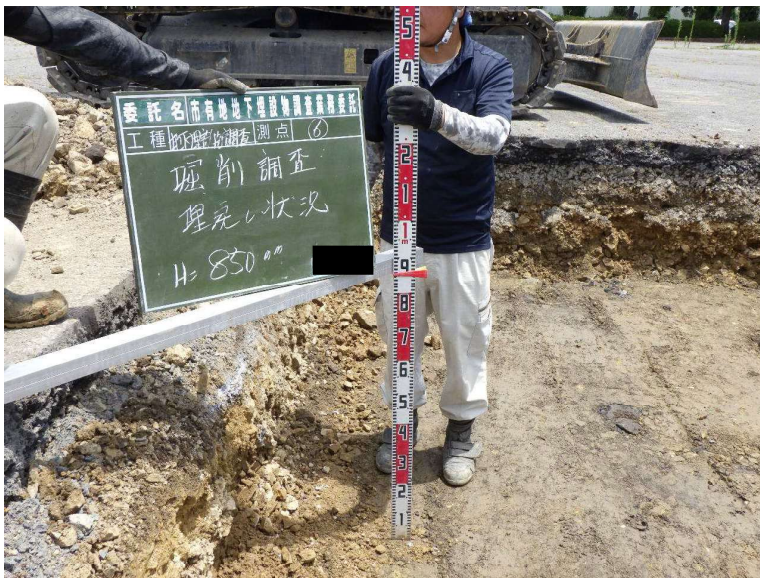
工種	地下埋設物調査		
写真タイトル	掘削調査		
撮影箇所	調査番号 6		
写真区分	施工状況写真		
種別	掘削調査(舗装部)		
受注者説明文	埋戻し状況		
写真ファイル日本語名	R0016219.JPG		
	設計値	実測値	差
埋戻し[H]	850 mm	850 mm	0.0 mm

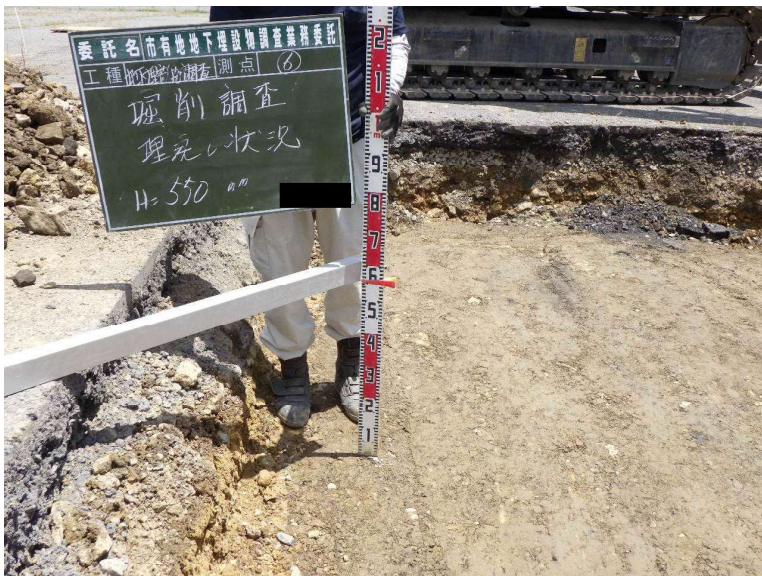
工種	地下埋設物調査		
写真タイトル	掘削調査		
撮影箇所	調査番号 6		
写真区分	施工状況写真		
種別	掘削調査(舗装部)		
受注者説明文	埋戻し状況		
写真ファイル日本語名	R0016225.JPG		
	設計値	実測値	差
埋戻し[H]	550 mm	550 mm	0.0 mm

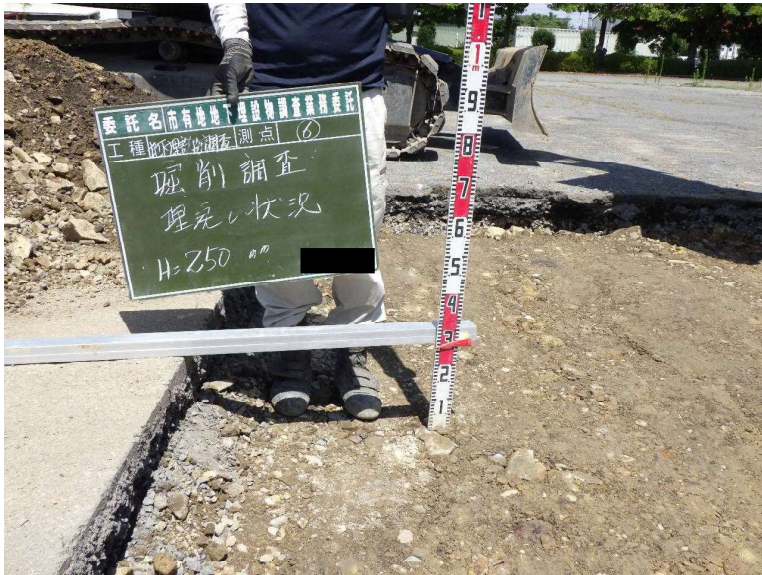
工種	地下埋設物調査		
写真タイトル	掘削調査		
撮影箇所	調査番号 6		
写真区分	施工状況写真		
種別	掘削調査(舗装部)		
受注者説明文	埋戻し状況		
写真ファイル日本語名	R0016230.JPG		
	設計値	実測値	差
埋戻し[H]	250 mm	250 mm	0.0 mm
