| 工種 | 地下埋設物調査 |
| 写真タイトル | 掘削調査 |
| 撮影箇所 | 調査番号 7 |

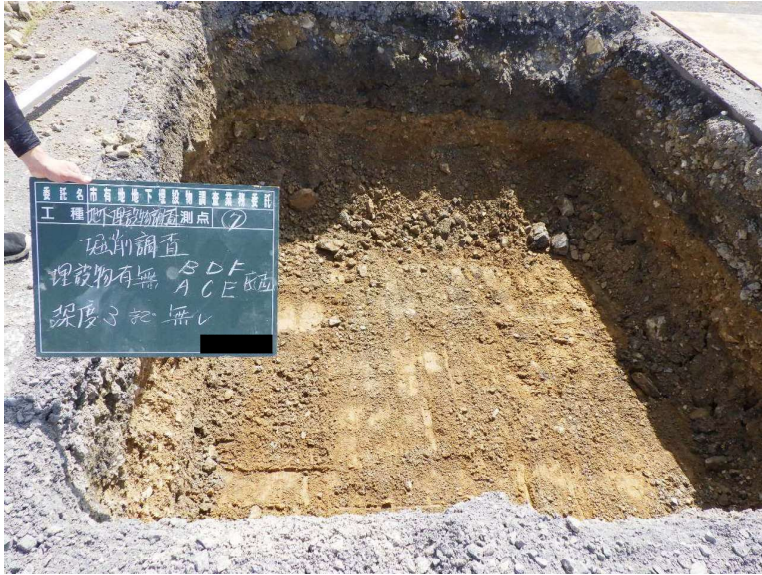
| 撮影箇所 | 調査番号 7 |

| 受注者説明文 | 調査深度3層まで 埋設物なし |

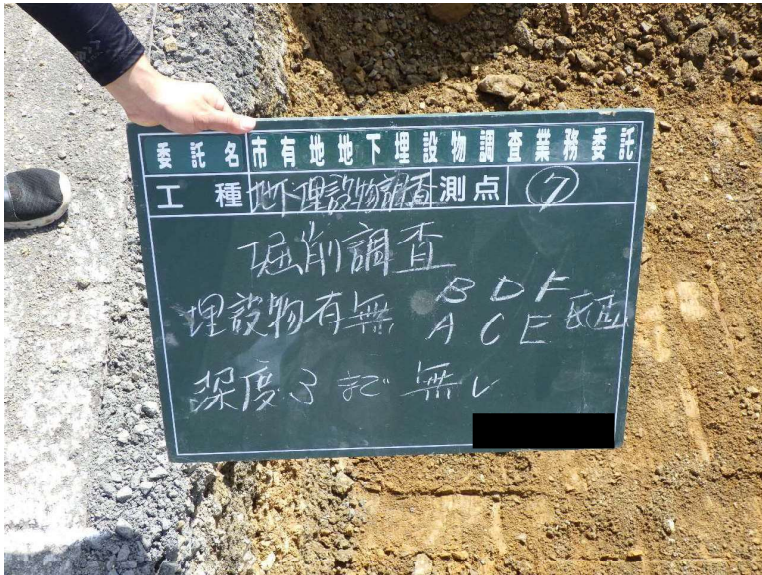
| 撮影箇所 | 調査番号 7 |

| 受注者説明文 | 調査深度3層まで 埋設物なし |

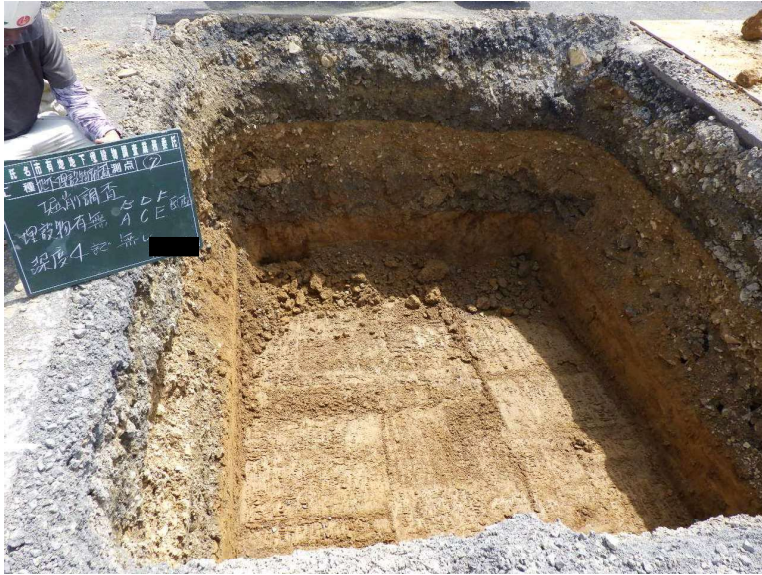
| 撮影箇所 | 調査番号 7 |

| 受注者説明文 | 調査深度4層まで 埋設物なし |

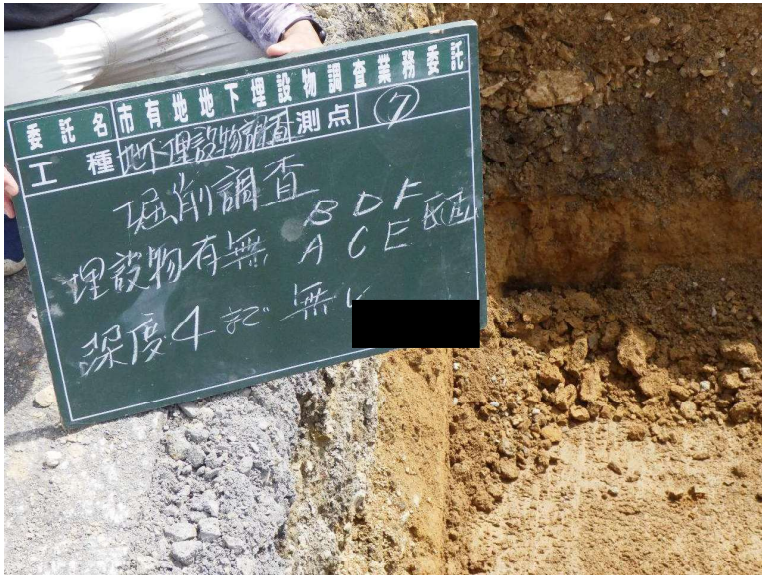
| 撮影箇所 | 調査番号 7 |

| 受注者説明文 | 調査深度4層まで 埋設物なし |

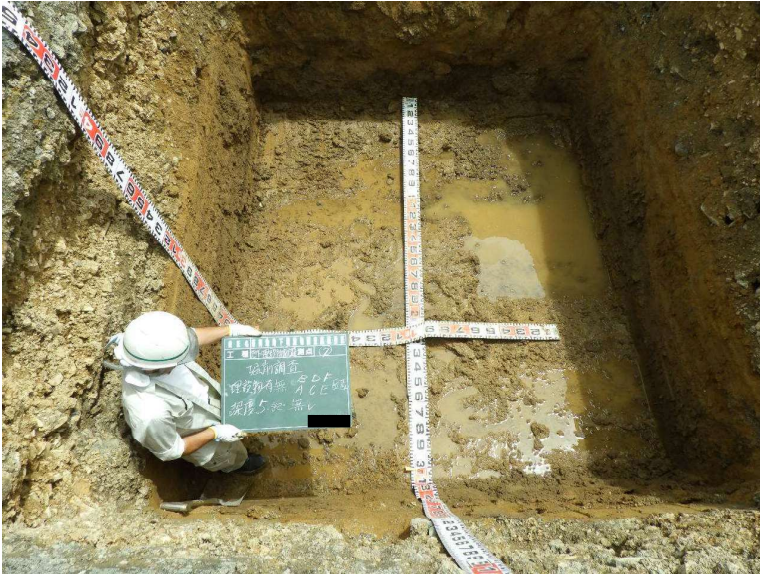
| 撮影箇所 | 調査番号 7 |

| 受注者説明文 | 調査深度5層まで 埋設物なし |

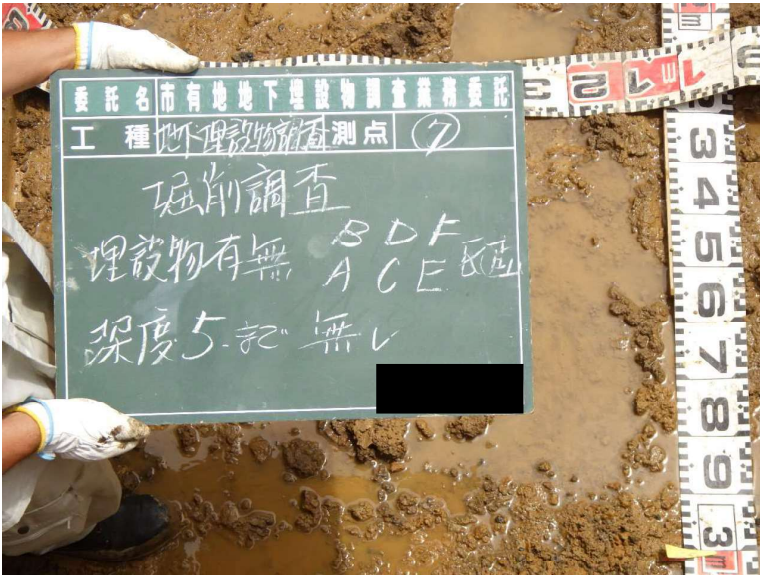
| 撮影箇所 | 調査番号 7 |

| 受注者説明文 | 調査深度5層まで 埋設物なし |
