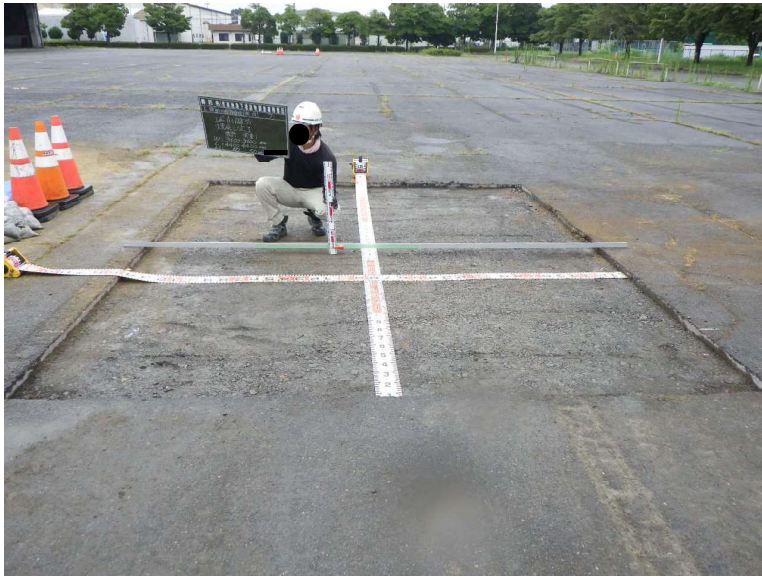
工種	地下埋設物調査
写真タイトル	掘削調査
撮影箇所	調査番号 7
写真区分	施工状況写真
種別	掘削調査(舗装部)
受注者説明文	埋戻し完了
写真ファイル日本語名	R0016533.JPG

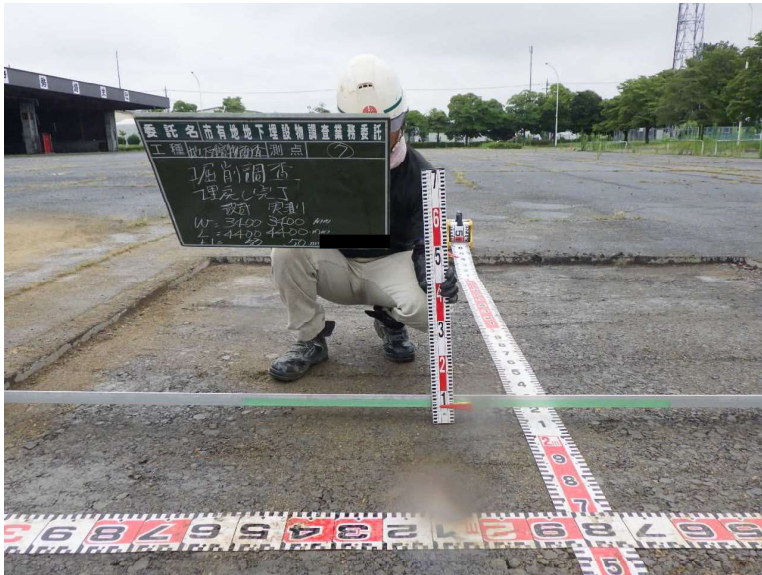
工種	地下埋設物調査		
写真タイトル	掘削調査		
撮影箇所	調査番号 7		
写真区分	施工状況写真		
種別	掘削調査(舗装部)		
受注者説明文	埋戻し完了		
写真ファイル日本語名	R0016534.JPG		
	設計値	実測値	差
埋戻し完了[H]	50 mm	50 mm	0.0 mm

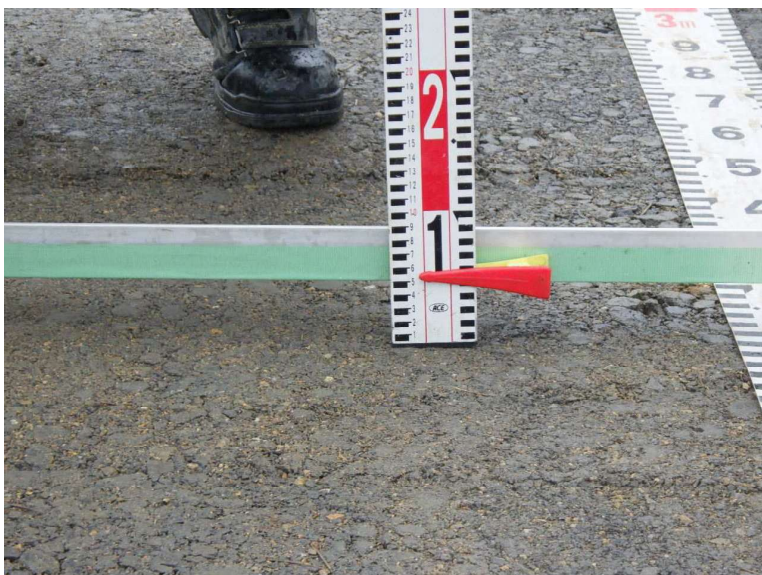
工種	地下埋設物調査
写真タイトル	掘削調査
撮影箇所	調査番号 7
写真区分	施工状況写真
種別	掘削調査(舗装部)
受注者説明文	埋戻し完了
写真ファイル日本語名	R0016535.JPG

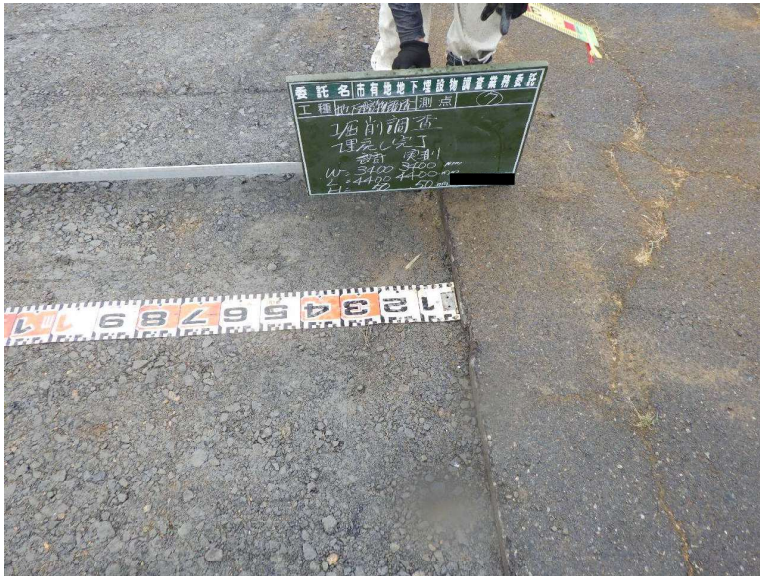
工種	地下埋設物調査
写真タイトル	掘削調査
撮影箇所	調査番号 7
写真区分	施工状況写真
種別	掘削調査(舗装部)
受注者説明文	埋戻し完了
写真ファイル日本語名	R0016537.JPG

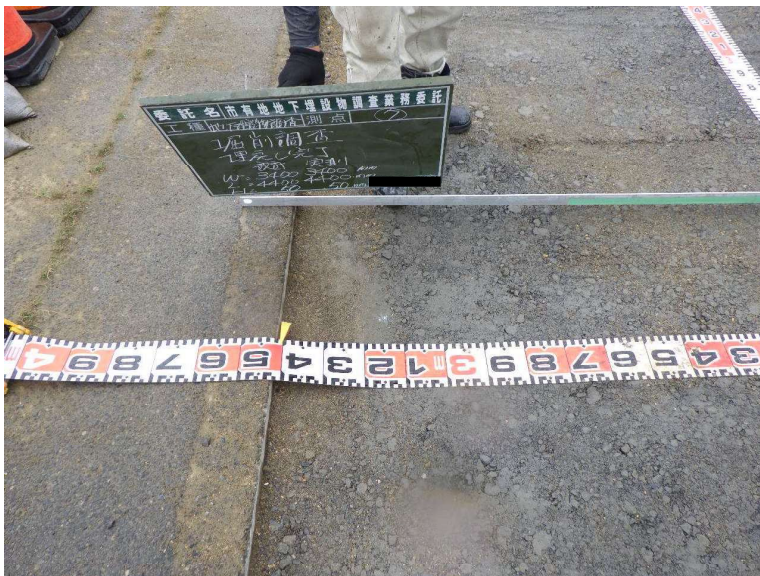
工種	地下埋設物調査		
写真タイトル	掘削調査		
撮影箇所	調査番号 7		
写真区分	施工状況写真		
種別	掘削調査(舗装部)		
受注者説明文	埋戻し完了		
写真ファイル日本語名	R0016536.JPG		
	設計値	実測値	差
埋戻し完了[W]	3400 mm	3400 mm	0.0 mm

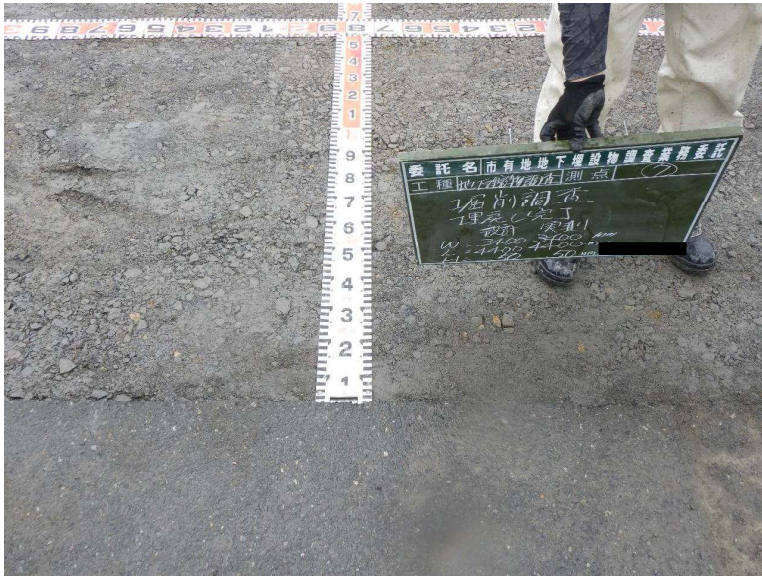
工種	地下埋設物調査
写真タイトル	掘削調査
撮影箇所	調査番号 7
写真区分	施工状況写真
種別	掘削調査(舗装部)
受注者説明文	埋戻し完了
写真ファイル日本語名	R0016539.JPG

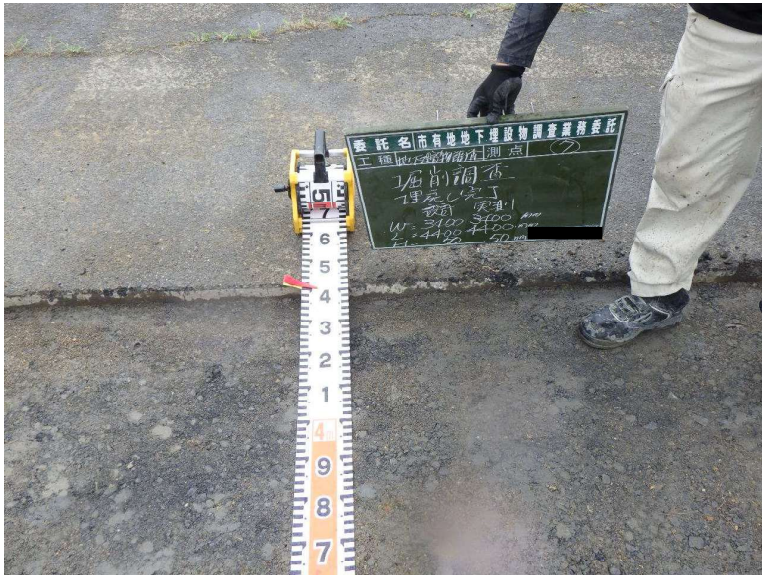
工種	地下埋設物調査		
写真タイトル	掘削調査		
撮影箇所	調査番号 7		
写真区分	施工状況写真		
種別	掘削調査(舗装部)		
受注者説明文	埋戻し完了		
写真ファイル日本語名	R0016538.JPG		
	設計値	実測値	差
埋戻し完了[L]	4400 mm	4400 mm	0.0 mm
