工種	地下埋設物調査
写真タイトル	掘削調査
撮影箇所	調査番号 8
写真区分	施工状況写真
種別	掘削調査(舗装部)
受注者説明文	掘削状況
写真ファイル日本語名	R0016298.JPG

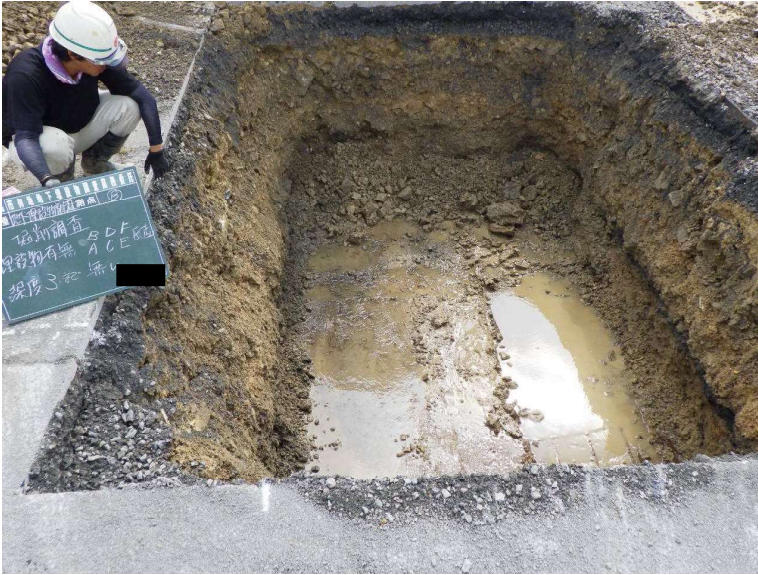
工種	地下埋設物調査
写真タイトル	掘削調査
撮影箇所	調査番号 8
写真区分	施工状況写真
種別	掘削調査(舗装部)
受注者説明文	調査深度3層まで 埋設物なし
写真ファイル日本語名	R0016306.JPG

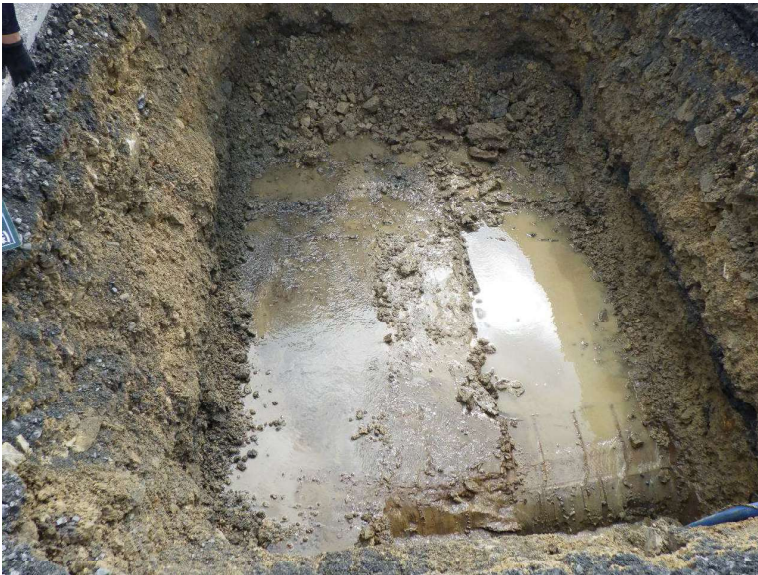
工種	地下埋設物調査
写真タイトル	掘削調査
撮影箇所	調査番号 8
写真区分	施工状況写真
種別	掘削調査(舗装部)
受注者説明文	調査深度3層まで 埋設物なし
写真ファイル日本語名	R0016307.JPG

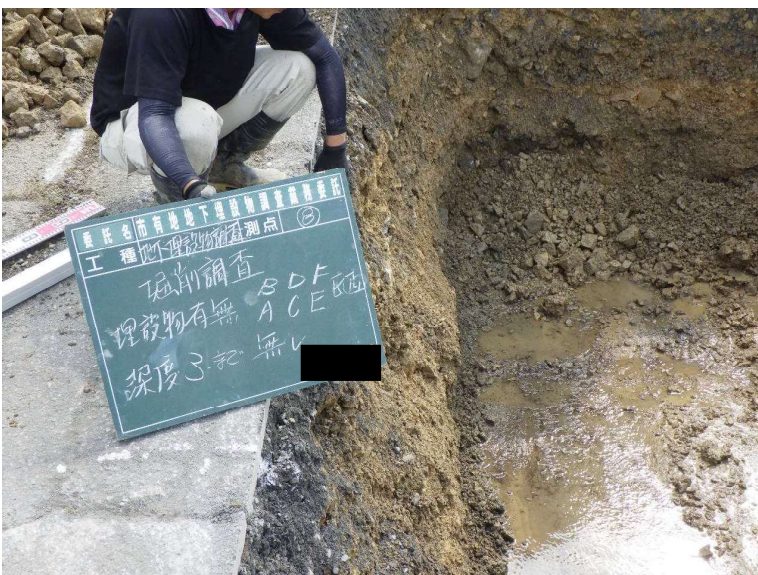
工種	地下埋設物調査
写真タイトル	掘削調査
撮影箇所	調査番号 8
写真区分	施工状況写真
種別	掘削調査(舗装部)
受注者説明文	調査深度3層まで 埋設物なし
写真ファイル日本語名	R0016305.JPG

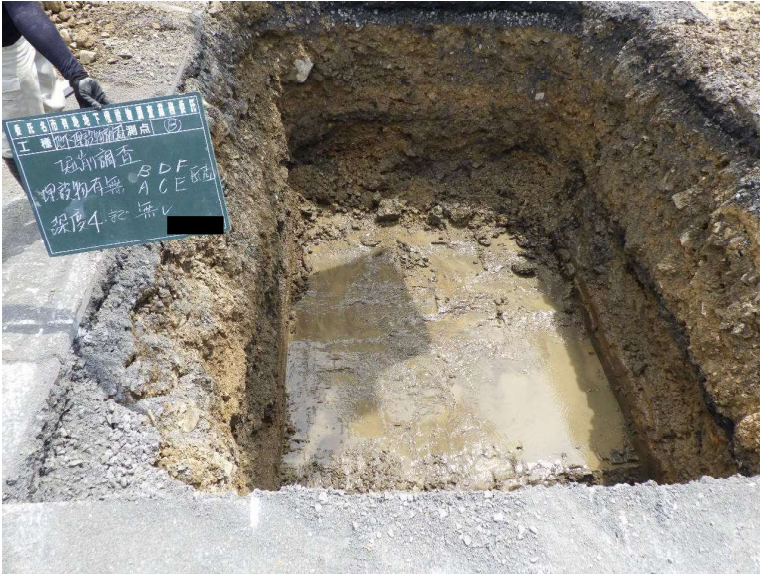
工種	地下埋設物調査
写真タイトル	掘削調査
撮影箇所	調査番号 8
写真区分	施工状況写真
種別	掘削調査(舗装部)
受注者説明文	調査深度4層まで 埋設物なし
写真ファイル日本語名	R0016313.JPG

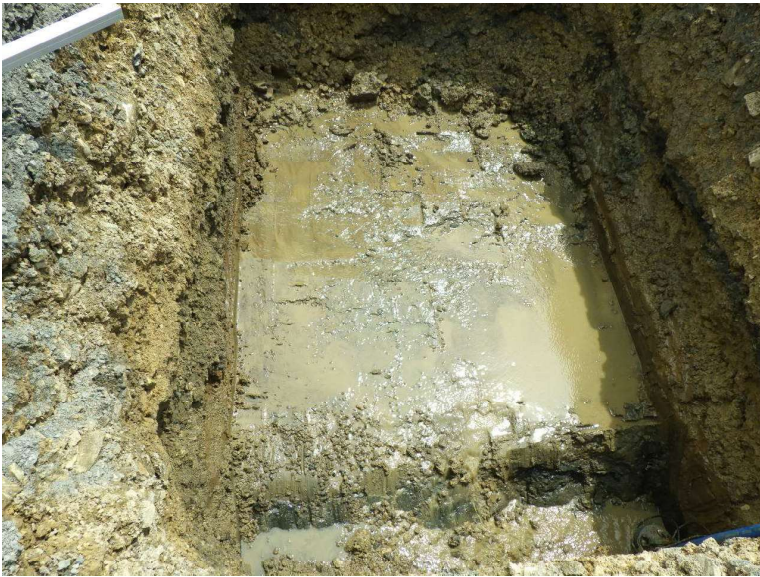
工種	地下埋設物調査
写真タイトル	掘削調査
撮影箇所	調査番号 8
写真区分	施工状況写真
種別	掘削調査(舗装部)
受注者説明文	調査深度4層まで 埋設物なし
写真ファイル日本語名	R0016312.JPG

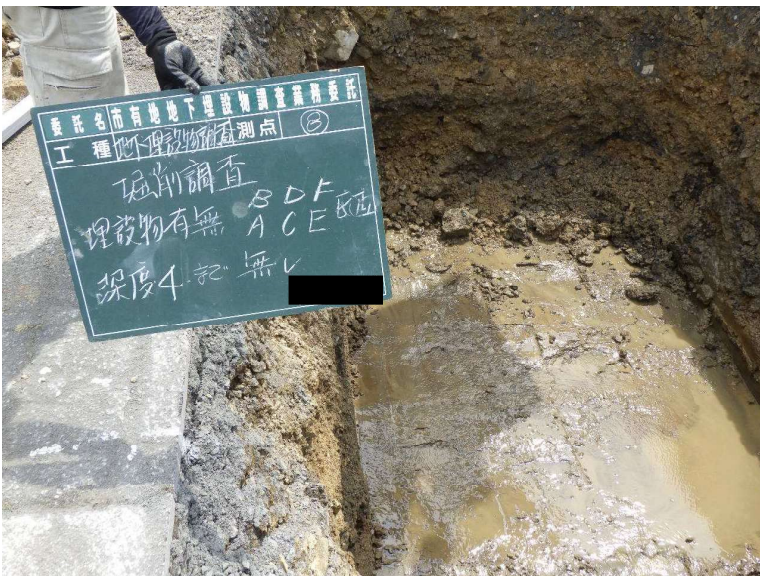
工種	地下埋設物調査
写真タイトル	掘削調査
撮影箇所	調査番号 8
写真区分	施工状況写真
種別	掘削調査(舗装部)
受注者説明文	調査深度4層まで 埋設物なし
写真ファイル日本語名	R0016314.JPG

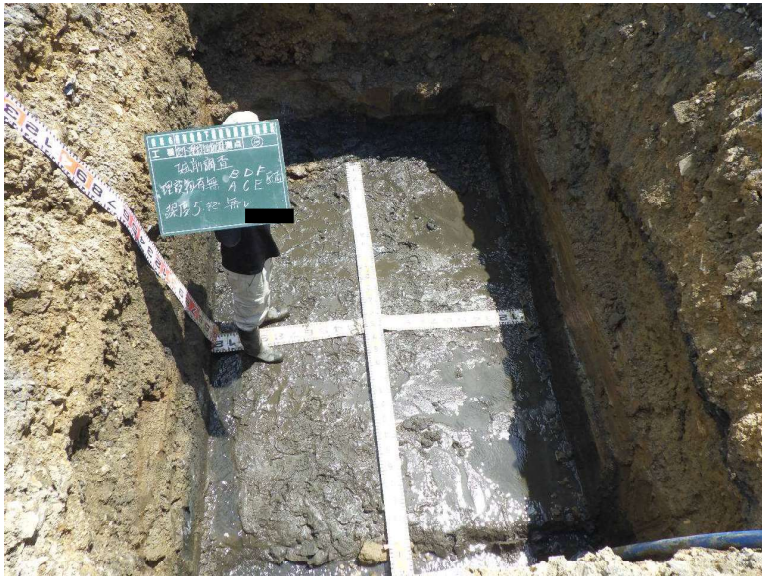
工種	地下埋設物調査
写真タイトル	掘削調査
撮影箇所	調査番号 8
写真区分	施工状況写真
種別	掘削調査(舗装部)
受注者説明文	調査深度5層まで 埋設物なし
写真ファイル日本語名	R0016326.JPG

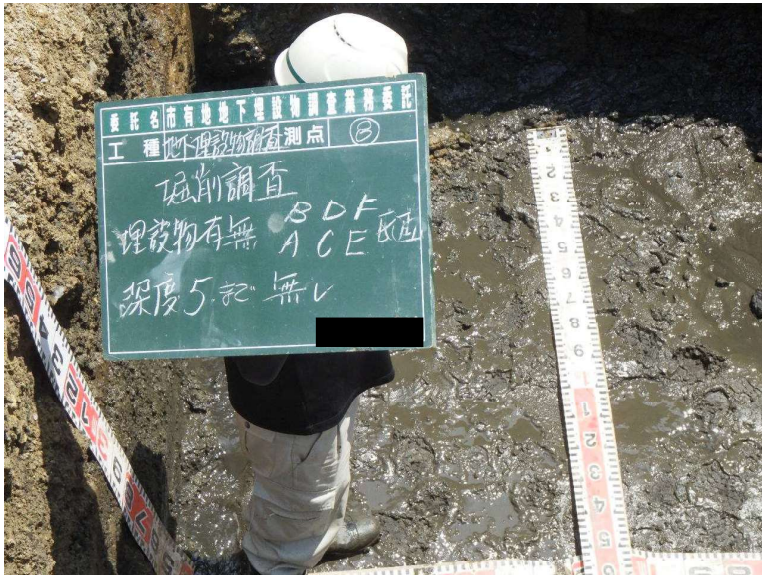
工種	地下埋設物調査
写真タイトル	掘削調査
撮影箇所	調査番号 8
写真区分	施工状況写真
種別	掘削調査(舗装部)
受注者説明文	調査深度5層まで 埋設物なし
写真ファイル日本語名	R0016325.JPG
