工種	地下埋設物調査
写真タイトル	掘削調査
撮影箇所	調査番号 9
写真区分	施工状況写真
種別	掘削調査(舗装部)
受注者説明文	掘削状況
写真ファイル日本語名	R0016349.JPG

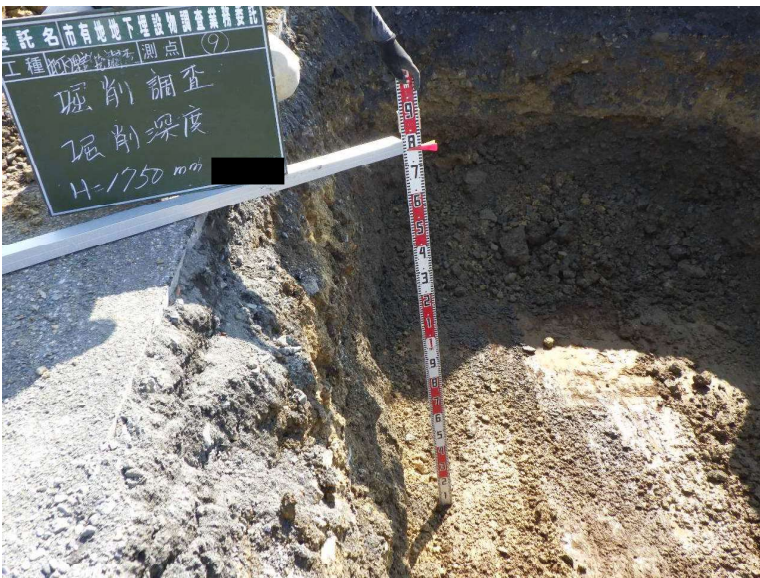
工種	地下埋設物調査		
写真タイトル	掘削調査		
撮影箇所	調査番号 9		
写真区分	施工状況写真		
種別	掘削調査(舗装部)		
受注者説明文	山碎石掘削完了		
写真ファイル日本語名	R0016352.JPG		
	設計値	実測値	差
掘削深度[H]	1750 mm	1750 mm	0.0 mm

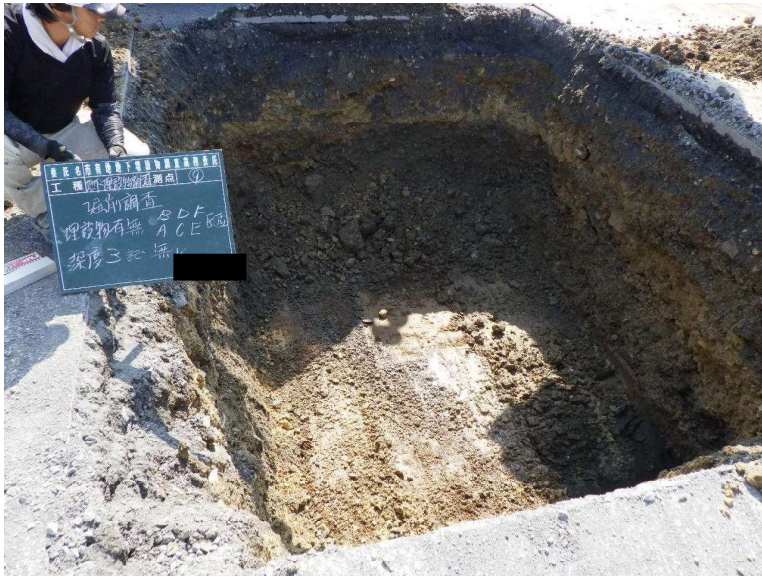
工種	地下埋設物調査
写真タイトル	掘削調査
撮影箇所	調査番号 9
写真区分	施工状況写真
種別	掘削調査(舗装部)
受注者説明文	調査深度3層まで 埋設物なし
写真ファイル日本語名	R0016354.JPG

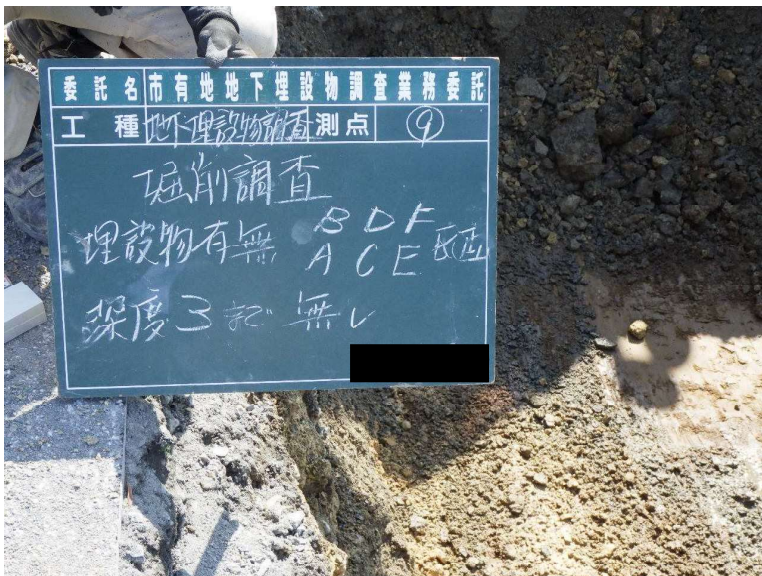
工種	地下埋設物調査
写真タイトル	掘削調査
撮影箇所	調査番号 9
写真区分	施工状況写真
種別	掘削調査(舗装部)
受注者説明文	調査深度3層まで 埋設物なし
写真ファイル日本語名	R0016355.JPG

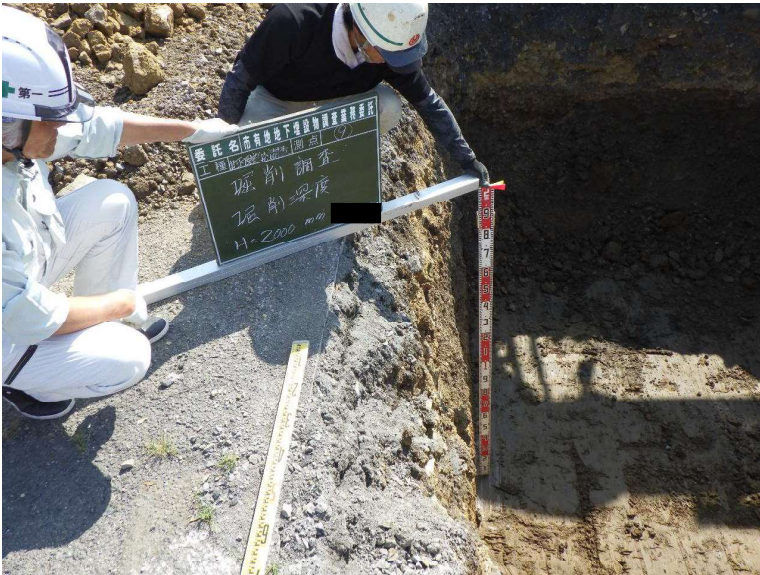
工種	地下埋設物調査		
写真タイトル	掘削調査		
撮影箇所	調査番号 9		
写真区分	施工状況写真		
種別	掘削調査(舗装部)		
受注者説明文	調査掘削深度		
写真ファイル日本語名	R0016358.JPG		
	設計値	実測値	差
掘削深度[H]	2000 mm	2000 mm	0.0 mm

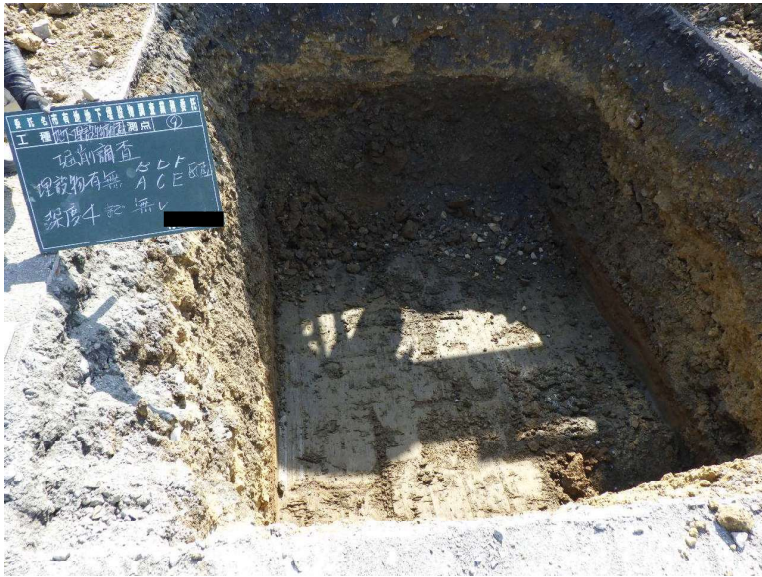
工種	地下埋設物調査
写真タイトル	掘削調査
撮影箇所	調査番号 9
写真区分	施工状況写真
種別	掘削調査(舗装部)
受注者説明文	調査深度4層まで 埋設物なし
写真ファイル日本語名	R0016360.JPG

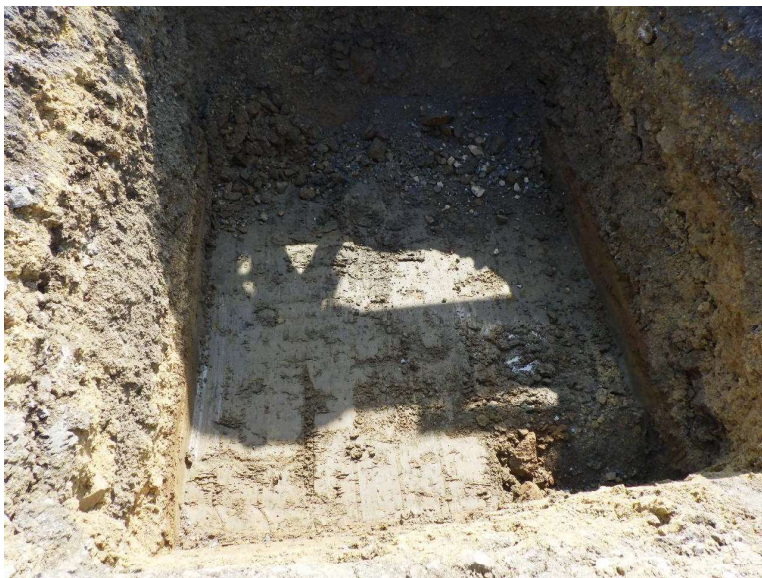
工種	地下埋設物調査
写真タイトル	掘削調査
撮影箇所	調査番号 9
写真区分	施工状況写真
種別	掘削調査(舗装部)
受注者説明文	調査深度4層まで 埋設物なし
写真ファイル日本語名	R0016362.JPG

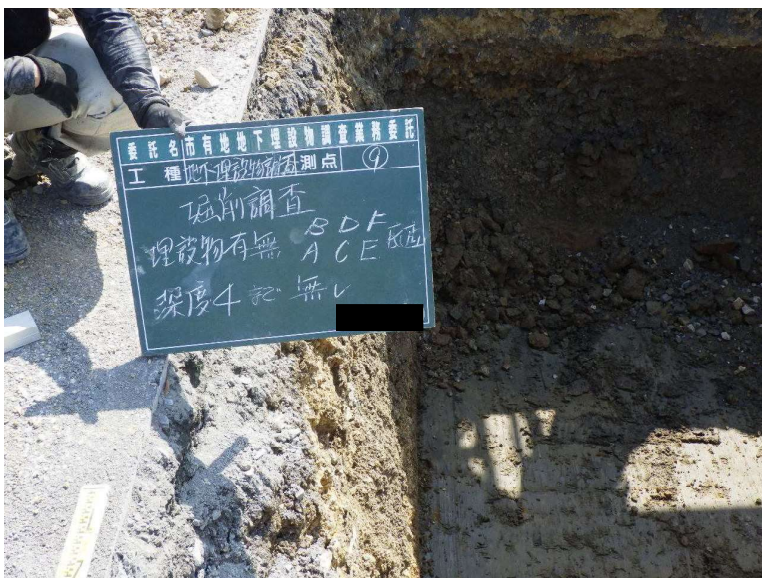
工種	地下埋設物調査
写真タイトル	掘削調査
撮影箇所	調査番号 9
写真区分	施工状況写真
種別	掘削調査(舗装部)
受注者説明文	調査深度4層まで 埋設物なし
写真ファイル日本語名	R0016361.JPG

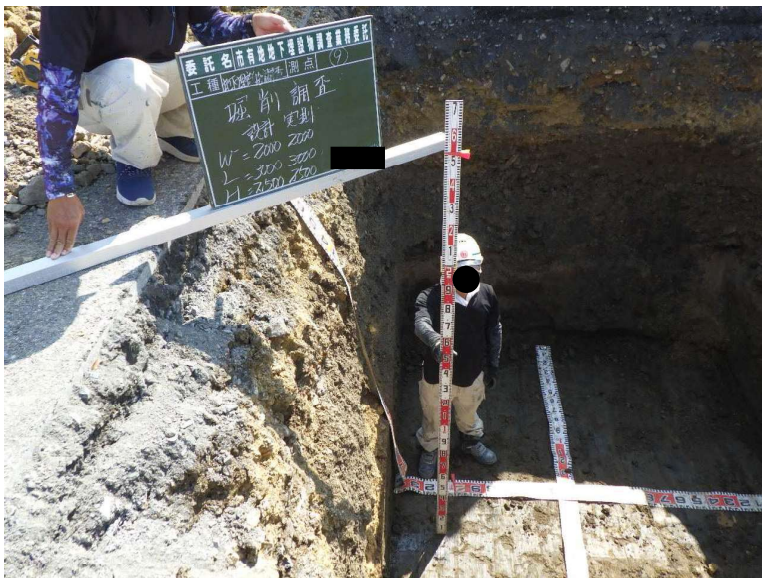
工種	地下埋設物調査		
写真タイトル	掘削調査		
撮影箇所	調査番号 9		
写真区分	施工状況写真		
種別	掘削調査(舗装部)		
受注者説明文	調査掘削深度		
写真ファイル日本語名	R0016367.JPG		
	設計値	実測値	差
掘削深度[H]	2500 mm	2500 mm	0.0 mm

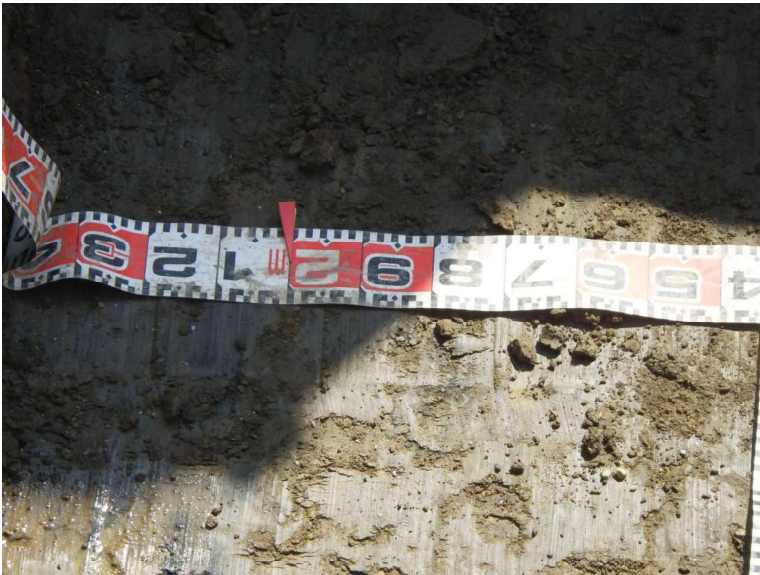
工種	地下埋設物調査		
写真タイトル	掘削調査		
撮影箇所	調査番号 9		
写真区分	施工状況写真		
種別	掘削調査(舗装部)		
受注者説明文	調査掘削		
写真ファイル日本語名	R0016370.JPG		
	設計値	実測値	差
掘削[W]	2000 mm	2000 mm	0.0 mm

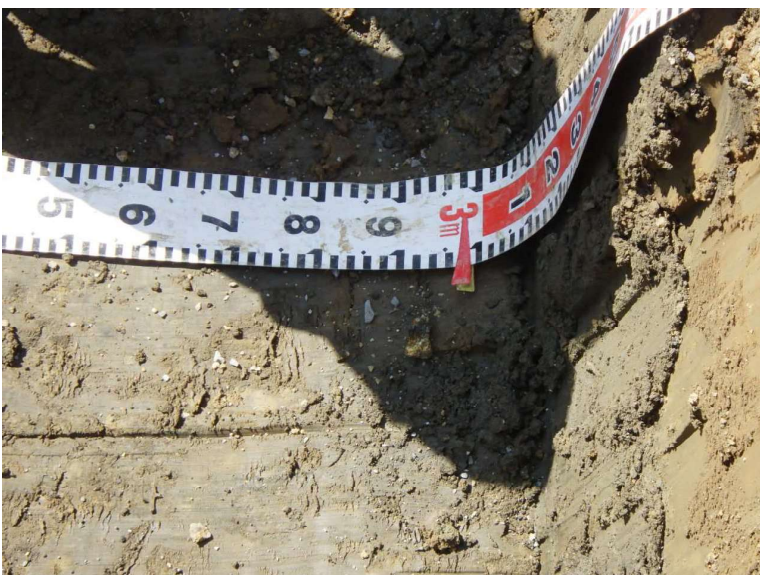
工種	地下埋設物調査		
写真タイトル	掘削調査		
撮影箇所	調査番号 9		
写真区分	施工状況写真		
種別	掘削調査(舗装部)		
受注者説明文	調査掘削		
写真ファイル日本語名	R0016371.JPG		
	設計値	実測値	差
掘削[L]	3000 mm	3000 mm	0.0 mm

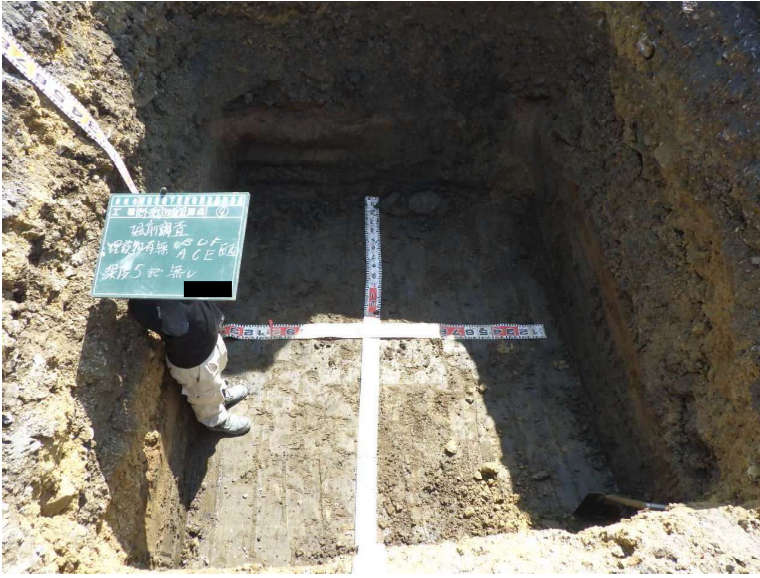
工種	地下埋設物調査
写真タイトル	掘削調査
撮影箇所	調査番号 9
写真区分	施工状況写真
種別	掘削調査(舗装部)
受注者説明文	調査深度5層まで 埋設物なし
写真ファイル日本語名	R0016374.JPG

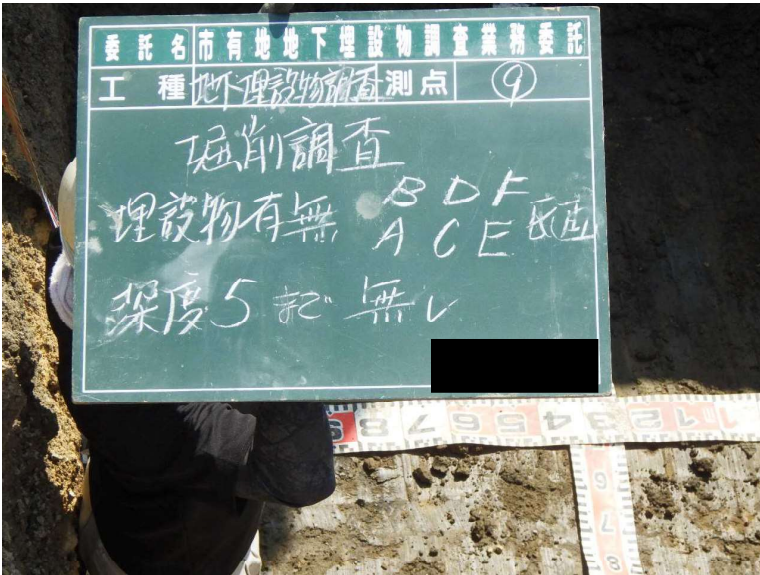
工種	地下埋設物調査
写真タイトル	
撮影箇所	調査番号 9
写真区分	施工状況写真
種別	掘削調査(舗装部)
受注者説明文	調査深度5層まで 埋設物なし
写真ファイル日本語名	R0016373.JPG
