工種	地下埋設物調査
写真タイトル	掘削調査
撮影箇所	調査番号 9
写真区分	施工状況写真
種別	掘削調査(舗装部)
受注者説明文	埋戻し状況
写真ファイル日本語名	R0016416.JPG

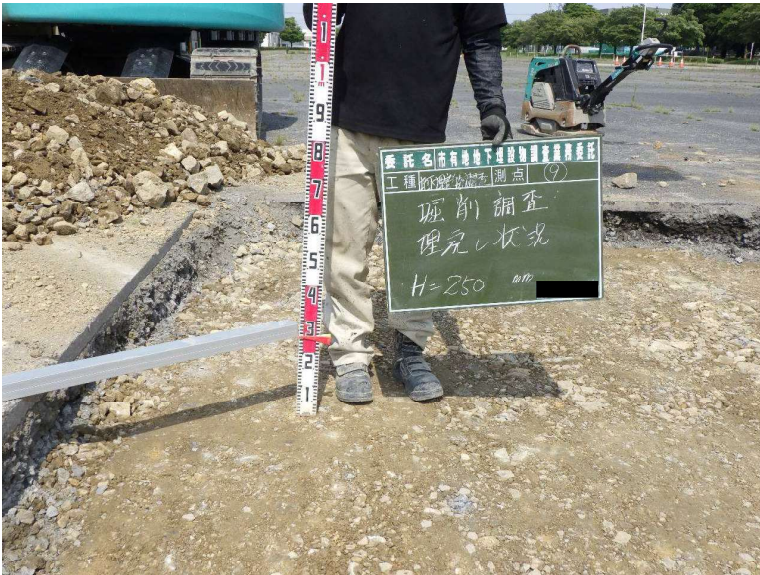
工種	地下埋設物調査		
写真タイトル	掘削調査		
撮影箇所	調査番号 9		
写真区分	施工状況写真		
種別	掘削調査(舗装部)		
受注者説明文	埋戻し状況		
写真ファイル日本語名	R0016417.JPG		
	設計値	実測値	差
埋戻し[H]	250 mm	250 mm	0.0 mm

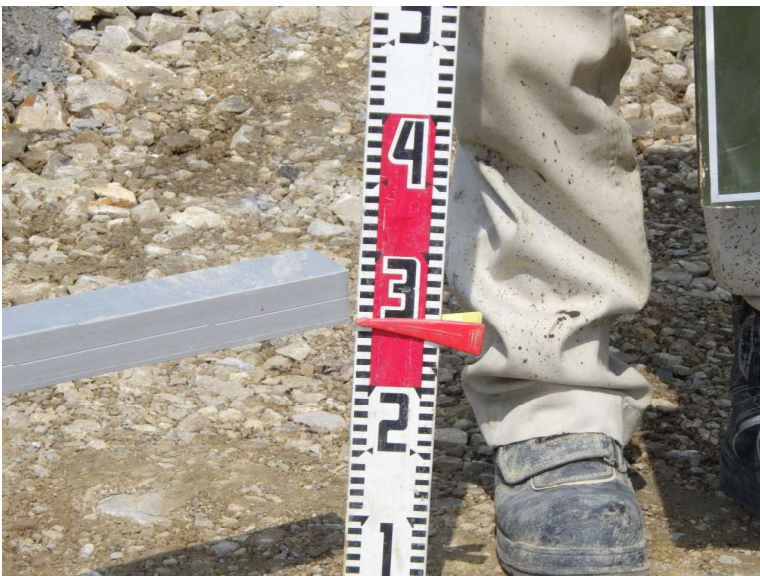
工種	地下埋設物調査
写真タイトル	掘削調査
撮影箇所	調査番号 9
写真区分	施工状況写真
種別	掘削調査(舗装部)
受注者説明文	埋戻し状況
写真ファイル日本語名	R0016418.JPG

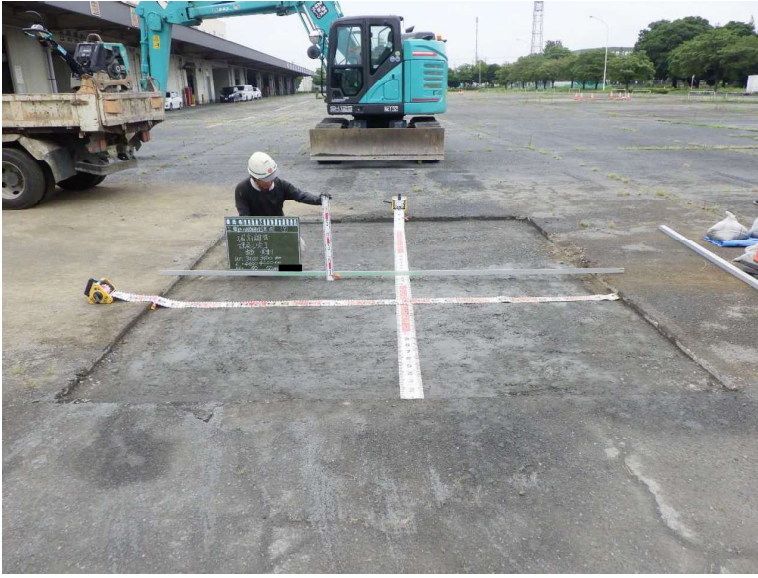
工種	地下埋設物調査
写真タイトル	掘削調査
撮影箇所	調査番号 9
写真区分	施工状況写真
種別	掘削調査(舗装部)
受注者説明文	埋戻し完了
写真ファイル日本語名	R0016547.JPG

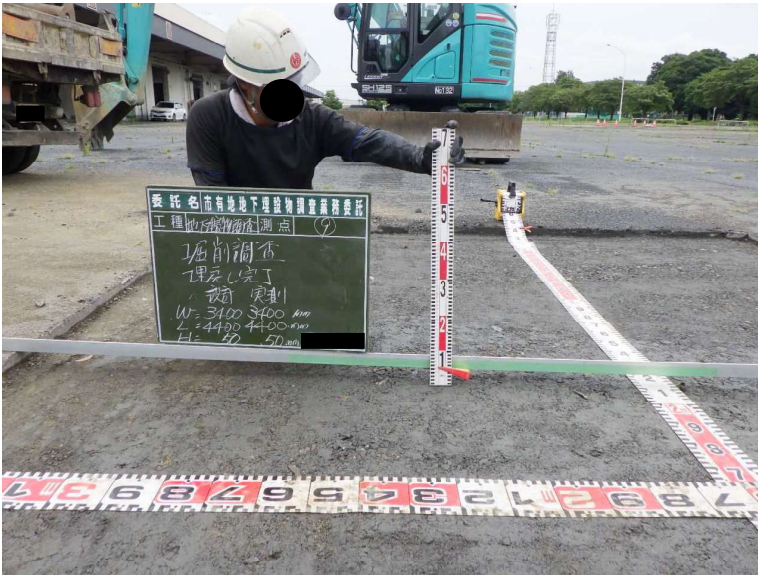
工種	地下埋設物調査		
写真タイトル	掘削調査		
撮影箇所	調査番号 9		
写真区分	施工状況写真		
種別	掘削調査(舗装部)		
受注者説明文	埋戻し完了		
写真ファイル日本語名	R0016548.JPG		
	設計値	実測値	差
埋戻し完了[H]	50 mm	50 mm	0.0 mm

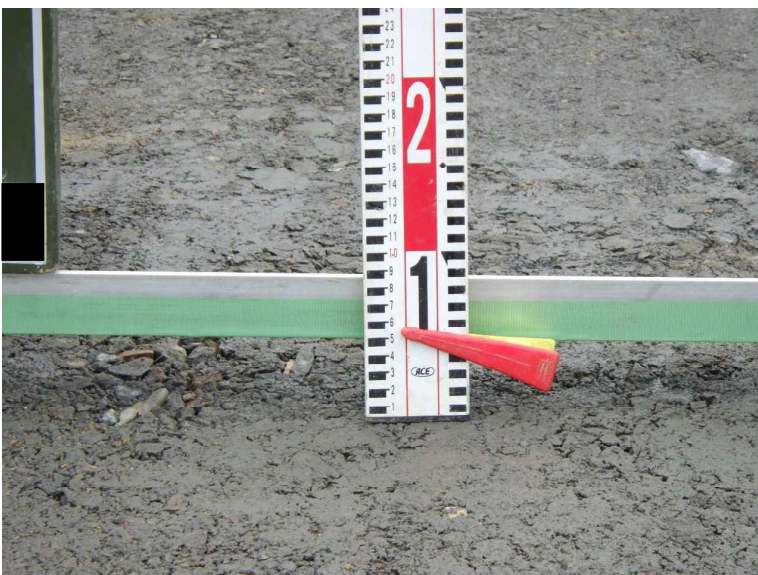
工種	地下埋設物調査
写真タイトル	掘削調査
撮影箇所	調査番号 9
写真区分	施工状況写真
種別	掘削調査(舗装部)
受注者説明文	埋戻し完了
写真ファイル日本語名	R0016549.JPG

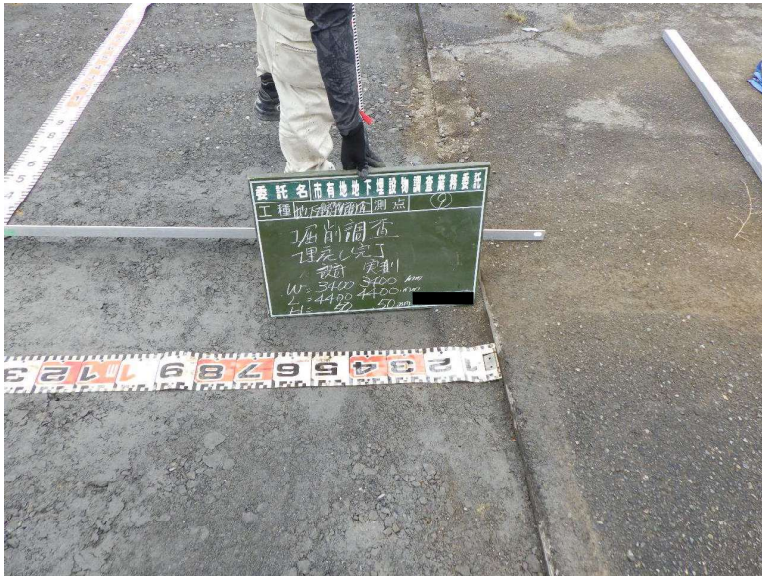
工種	地下埋設物調査
写真タイトル	掘削調査
撮影箇所	調査番号 9
写真区分	施工状況写真
種別	掘削調査(舗装部)
受注者説明文	埋戻し完了
写真ファイル日本語名	R0016551.JPG

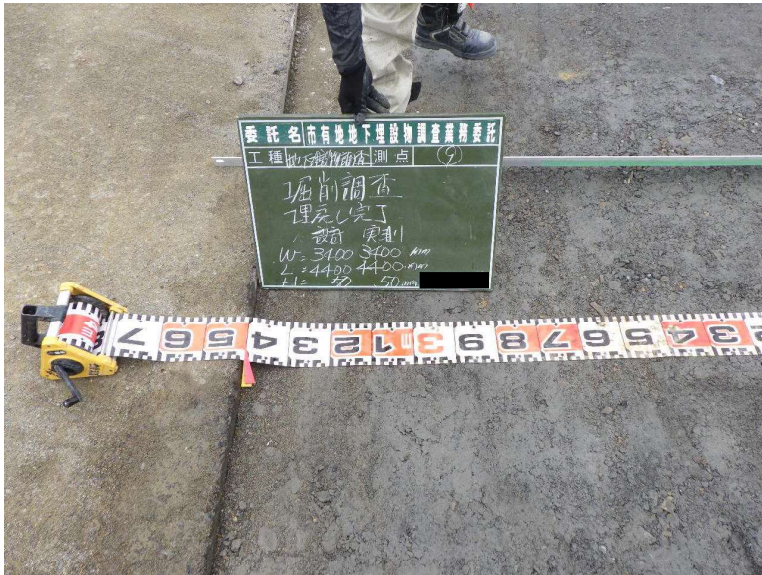
工種	地下埋設物調査		
写真タイトル	掘削調査		
撮影箇所	調査番号 9		
写真区分	施工状況写真		
種別	掘削調査(舗装部)		
受注者説明文	埋戻し完了		
写真ファイル日本語名	R0016550.JPG		
	設計値	実測値	差
埋戻し完了[W]	3400 mm	3400 mm	0.0 mm

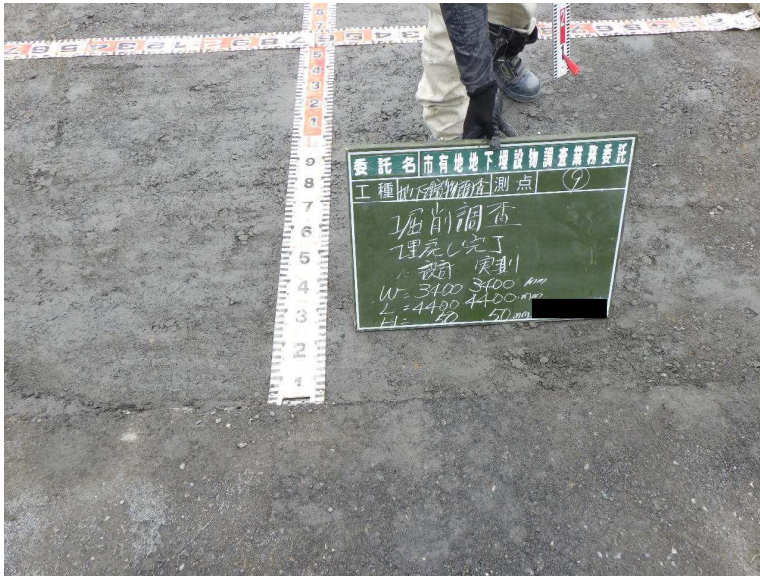
工種	地下埋設物調査
写真タイトル	掘削調査
撮影箇所	調査番号 9
写真区分	施工状況写真
種別	掘削調査(舗装部)
受注者説明文	埋戻し完了
写真ファイル日本語名	R0016553.JPG

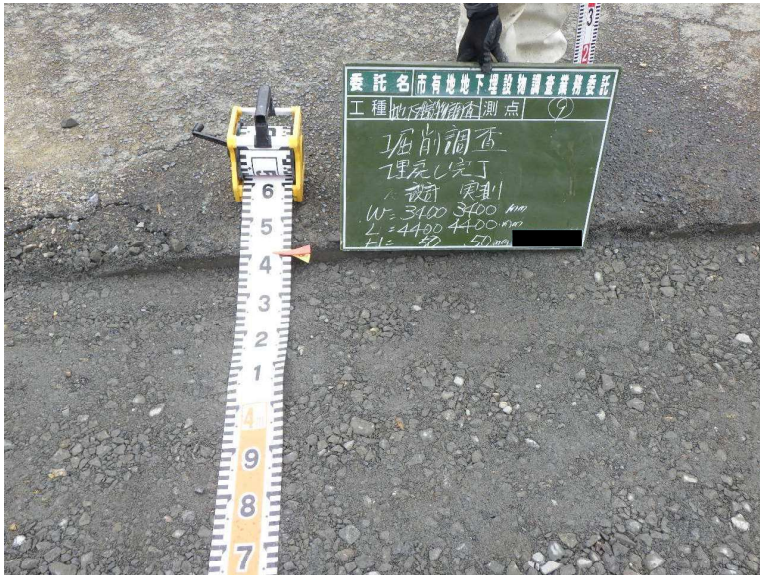
工種	地下埋設物調査		
写真タイトル	掘削調査		
撮影箇所	調査番号 9		
写真区分	施工状況写真		
種別	掘削調査(舗装部)		
受注者説明文	埋戻し完了		
写真ファイル日本語名	R0016552.JPG		
	設計値	実測値	差
埋戻し完了[L]	4400 mm	4400 mm	0.0 mm
