伊勢崎地方卸売市場 水産・青果・中央棟
耐震診断業務委託

耐震診断報告書

施設名 伊勢崎地方卸売市場 水産・青果・中央棟

判定結果通知書

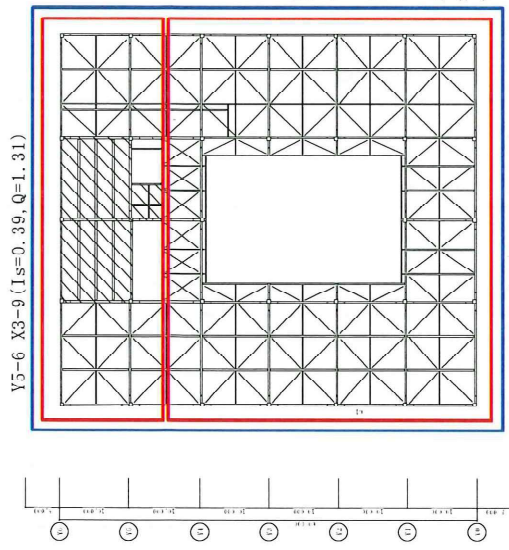
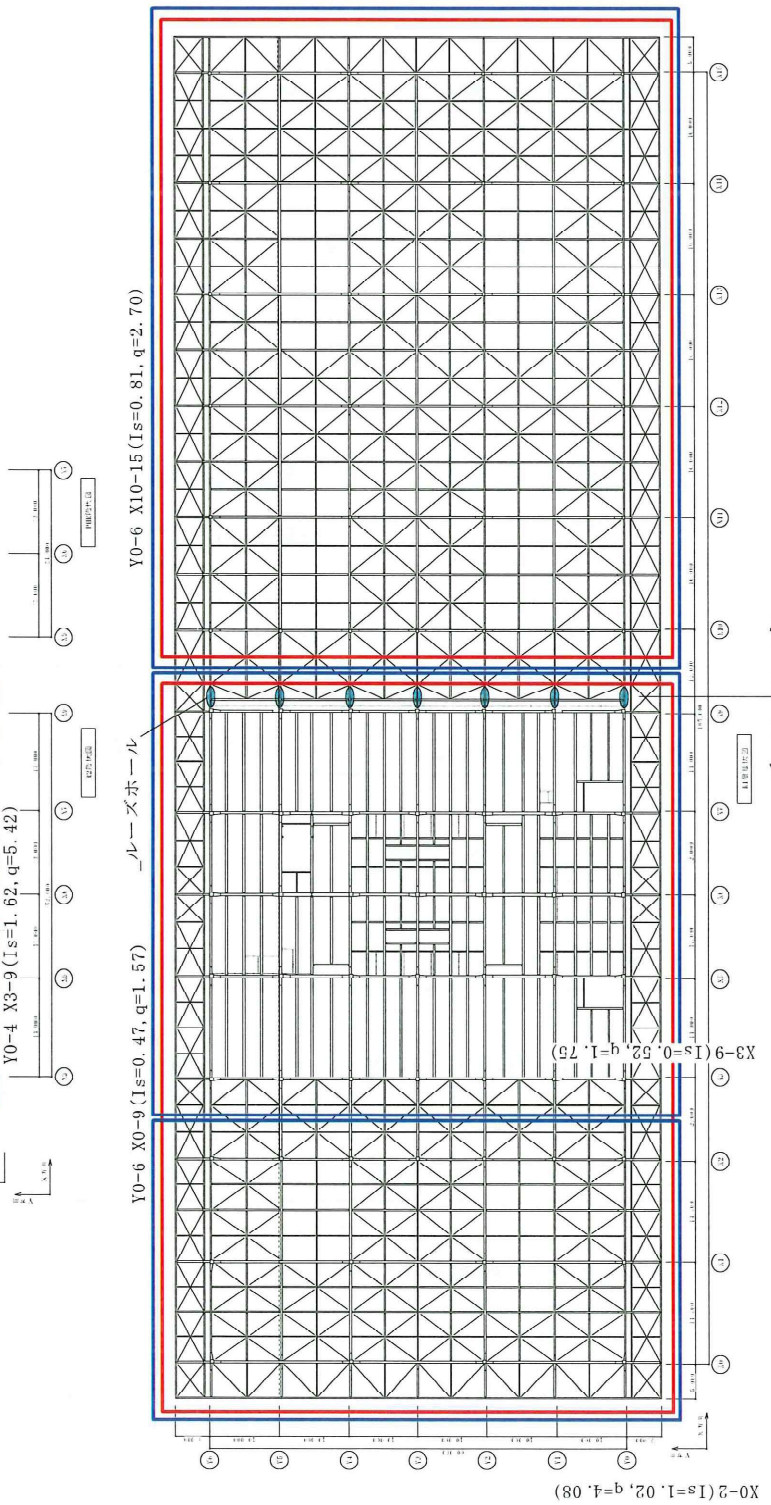
ゾーニングプラン図

Y5-6 X3-9 : Y5-6ゾーンの地震力をY4-5間屋根ブレースでY0-4部に伝達不可能のため
 Y0-4 X3-9 : Y5-6ゾーンの地震力をY4-5間屋根ブレースでY0-4部に伝達不可能のため

Y0-6 X0-9 : X9-10間のルーズホールにてX10-15部と分割
 Y0-6 X10-15 : X9-10間のルーズホールにてX0-9部と分割

X0-2 : X3-9の地震力をX2-3間屋根ブレースでX0-2部に伝達不可能のため
 X3-9 : X3-9の地震力をX2-3間屋根ブレースでX0-2部に伝達不可能のため
 X10-15 : X3-9の地震力をX9-10間屋根ブレースでX10-15部に伝達不可能のため

X10-15 (Is=0.71, q=2.38)

ルーズホールによりEXP. Jとして別棟として扱う (X, Y方向共)
