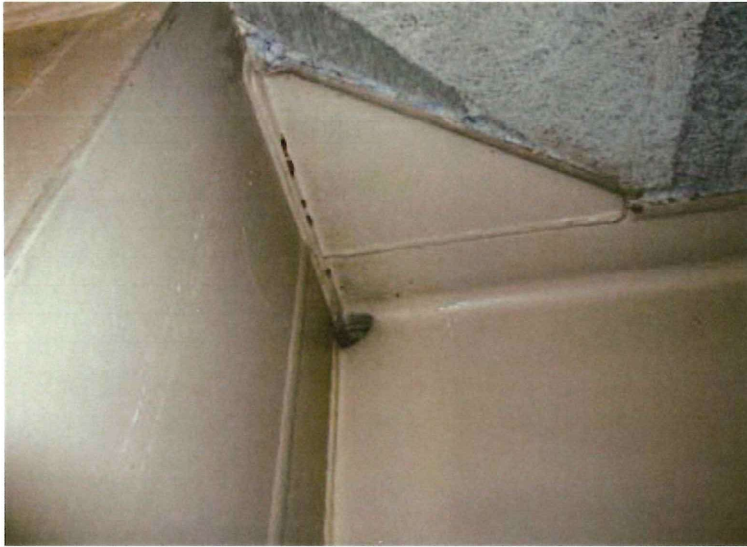
3階 X5-Y5

PHRG1梁

上フランジ溶接状況  
開先ありの完全溶け込み溶接  
(裏ハツリ)

梁端水平プレートあり

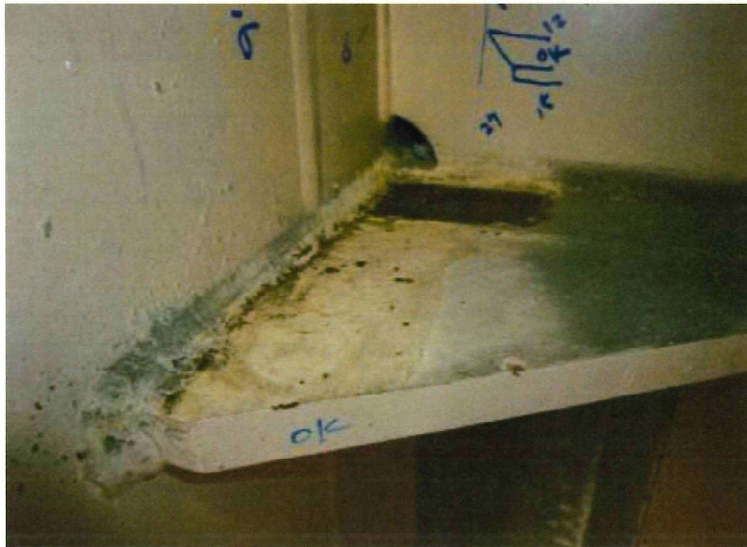
3階 X5-Y5

PHRG1梁

下フランジ溶接状況  
開先ありの完全溶け込み溶接  
(裏ハツリ)

梁端水平プレートあり

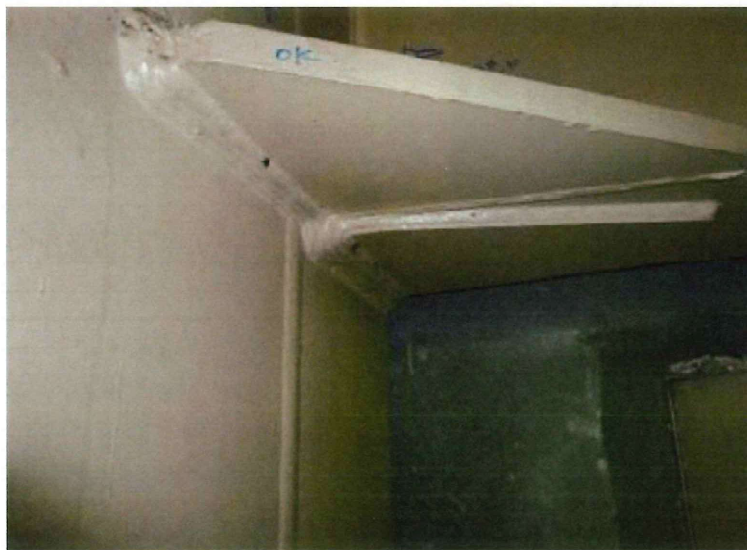
3階 X5-Y5

PHRG1梁

下フランジ溶接状況  
開先ありの完全溶け込み溶接  
(裏ハツリ)

梁端水平プレート、カバープレートあり

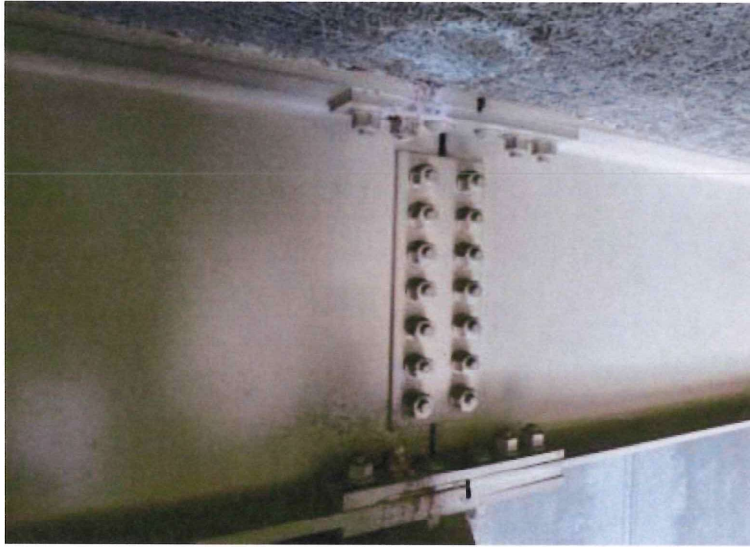
3階 X5-Y5

PHRG1梁

継ぎ手状況

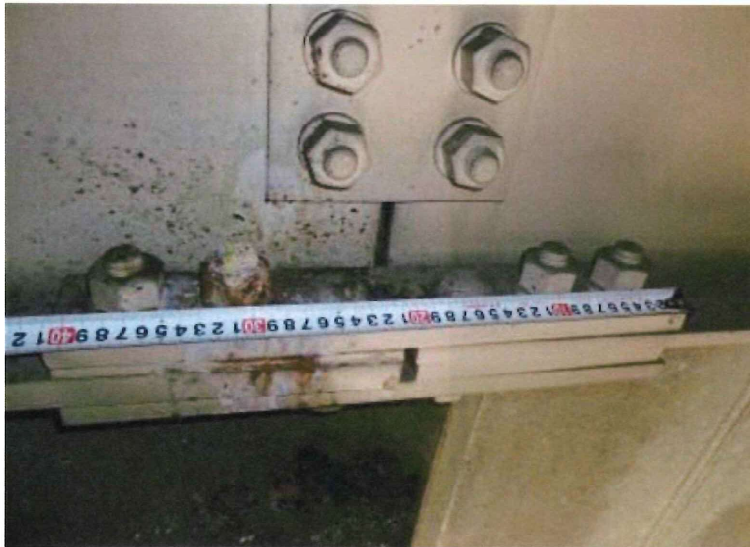
3階 X5-Y5

PHRG1梁

継ぎ手

フランジ添え板長 405mm

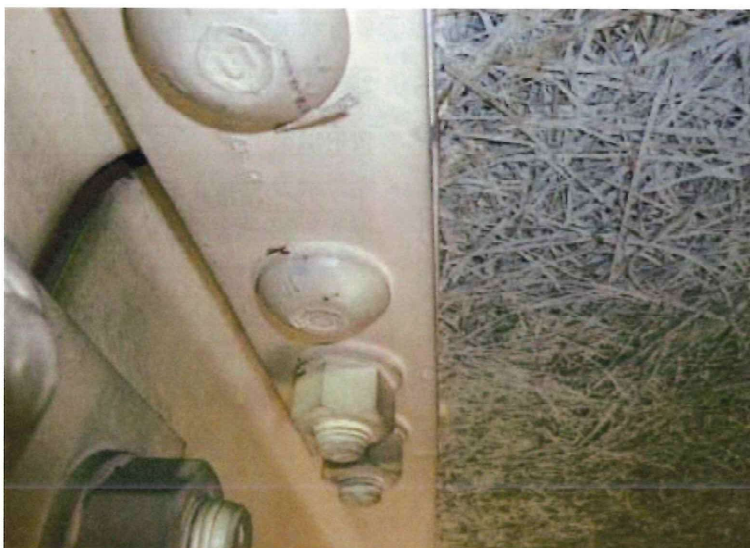
3階 X5-Y5

PHRG1梁

継ぎ手

フランジ ファスナー F10T確認

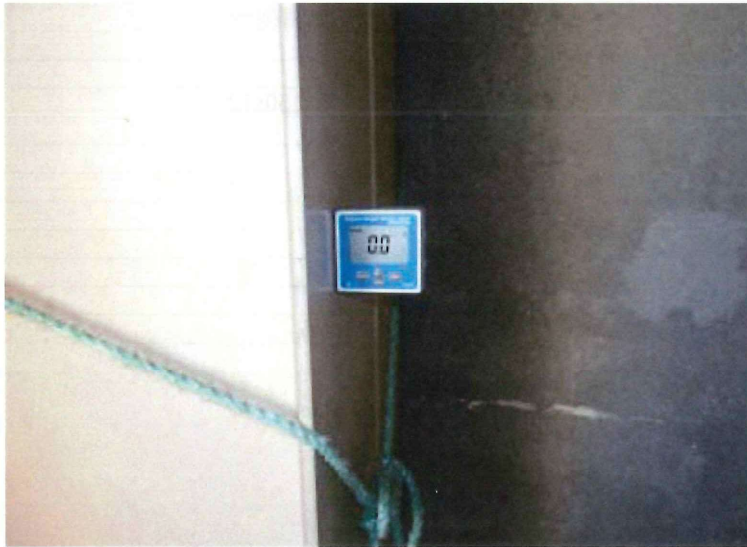
3階 X5-Y5

PHC6柱

傾斜無し

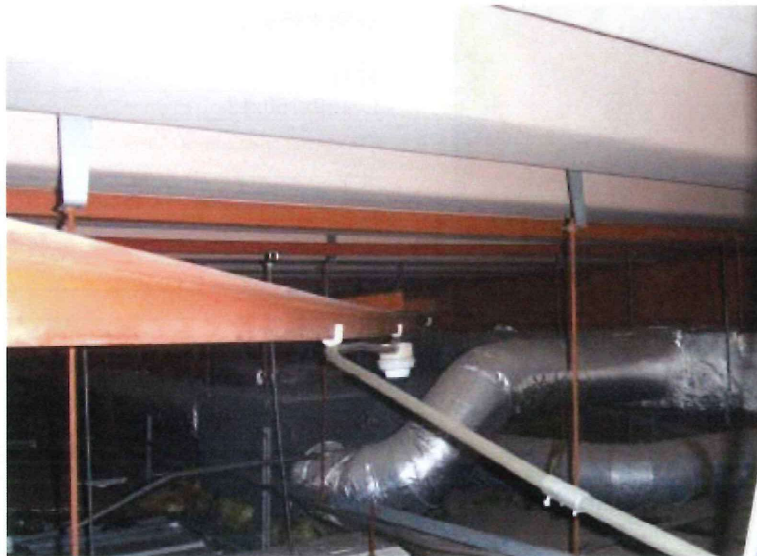
2階 X9-Y6

水平ブレース状況

設備吊りアンクルが乗っており、  
水平ブレース材がたわんでいる

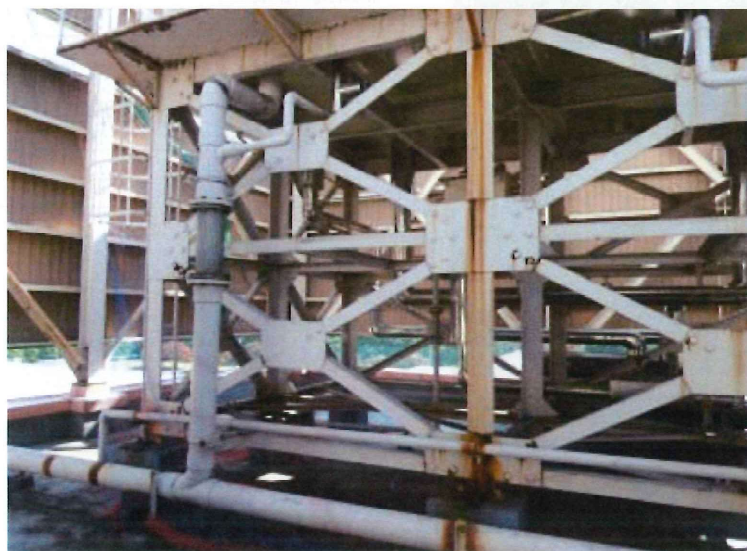
高架水槽架台

架台の錆あり  
減厚を伴う錆は無い

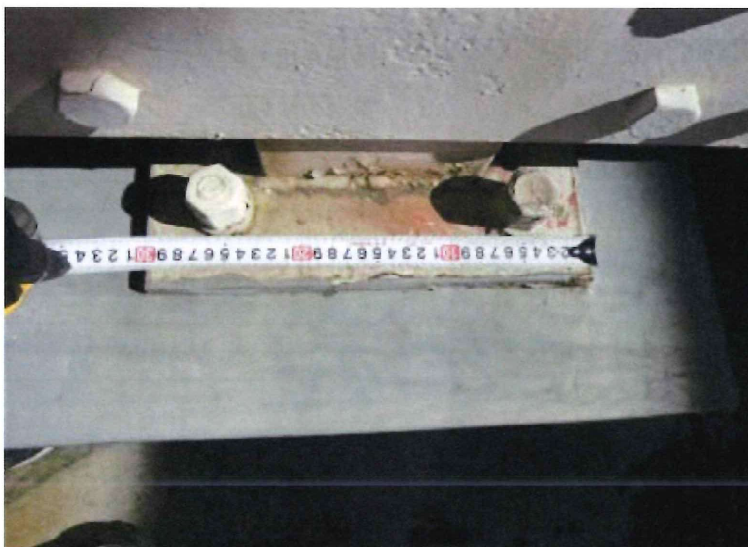
柱材

柱脚ベースプレート長 300mm

はしあき 50mm

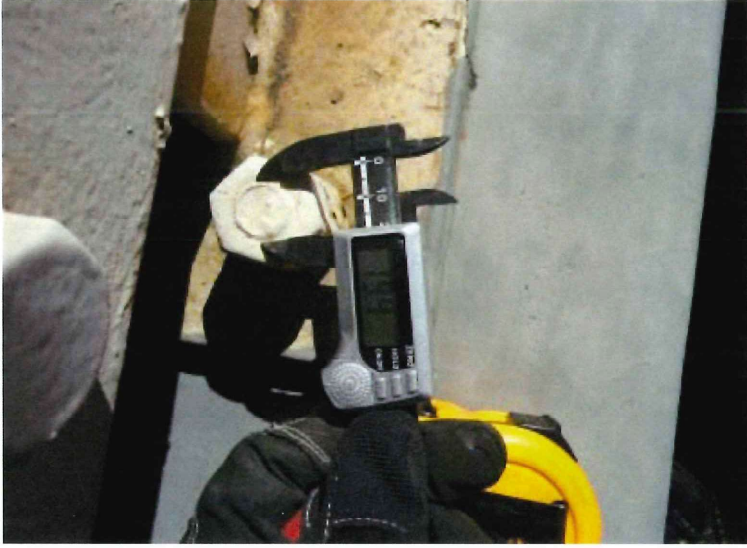
柱材

アンカーボルトダブルナット  
M20

余長なし

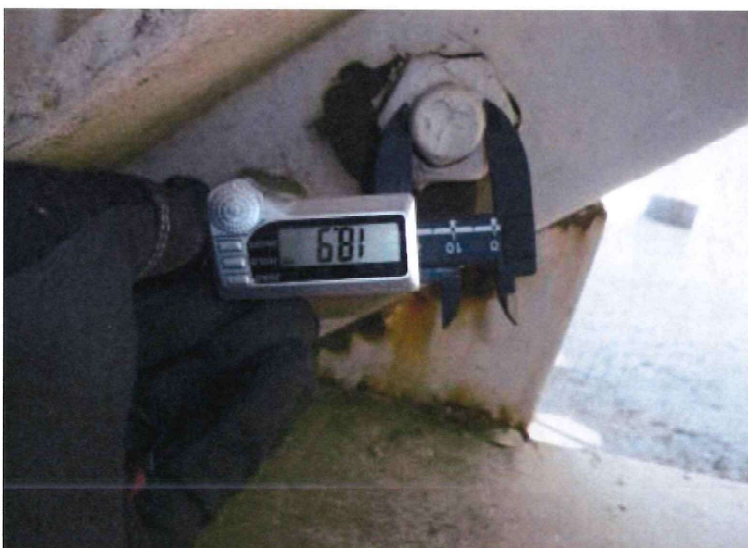
軸ブレース材

ファスナー M20 中ボルト

ワッシャー両側無し

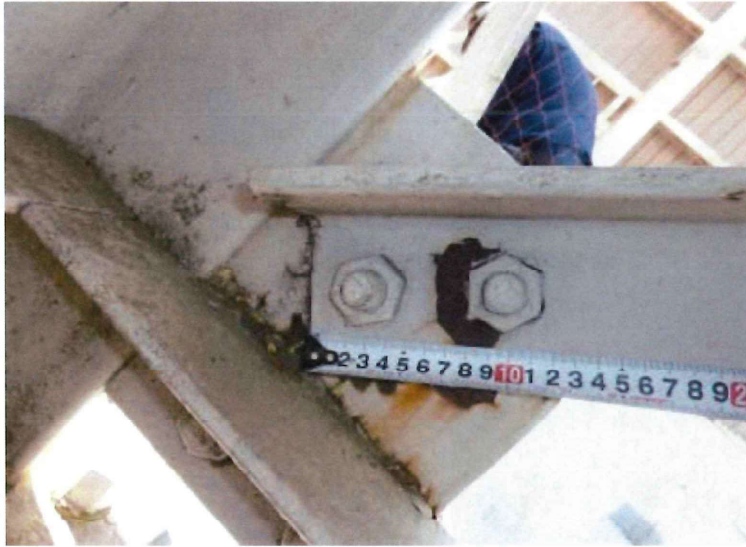
軸ブレース材

ワッシャー両側無し

はしあき 30mm ピッチ 60mm

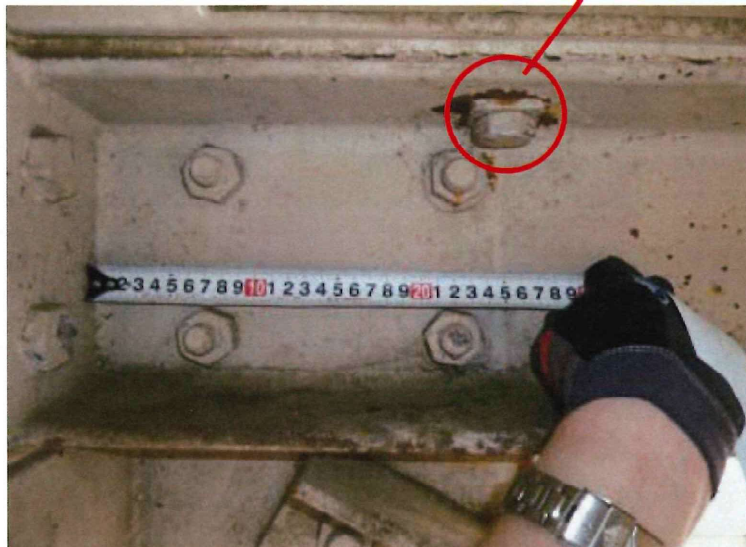
梁材 最上段

L-200x80x7.5x11

ファスナー 4-M20 中ボルト

ワッシャー無し

はしあき 50mm

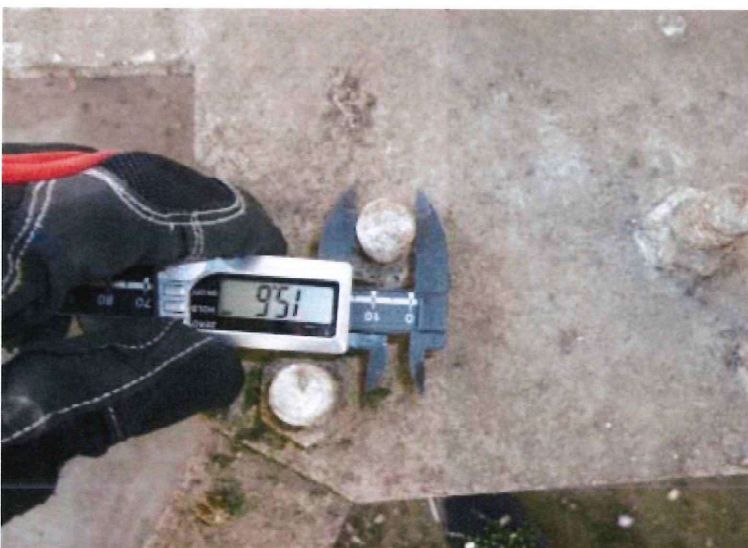
水平ブレース

ファスナー 2-M16 中ボルト

ワッシャー無し

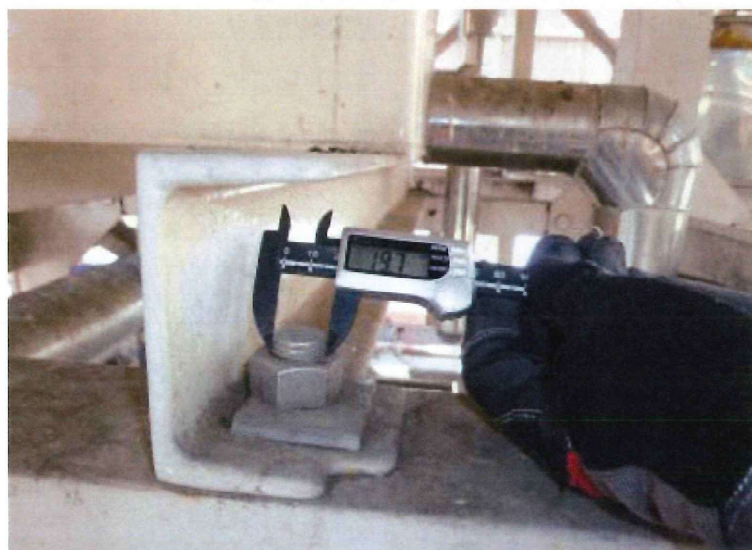
消火用充水タンク 容量 200L

ファスナー M20 SUS

各ワッシャー有り  
へりあき補強プレート溶接  
テーパーワッシャーでないため、  
すぎがある。

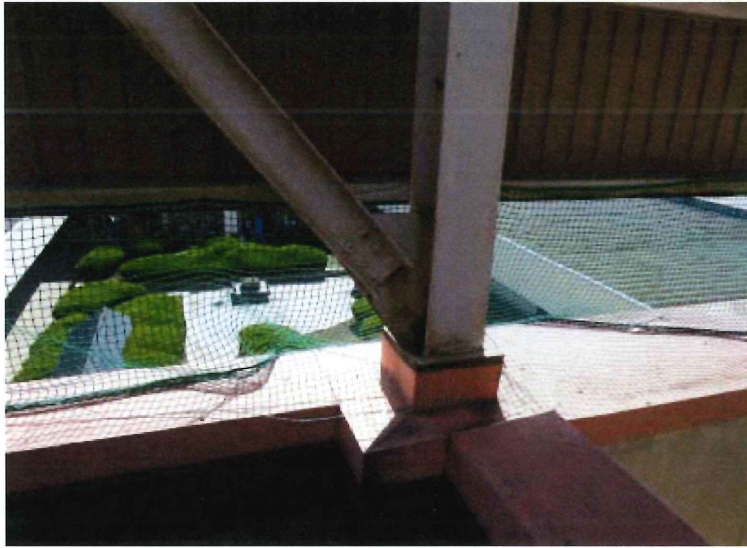
南側柱、軸ブレース

構造図と異なり、水きり水平プレートが設置されている。  
アンカーボルトの確認は行っていない。

施工図とおり施工されている。

錆の発生がみられる。  
減厚を伴うものは見られない。

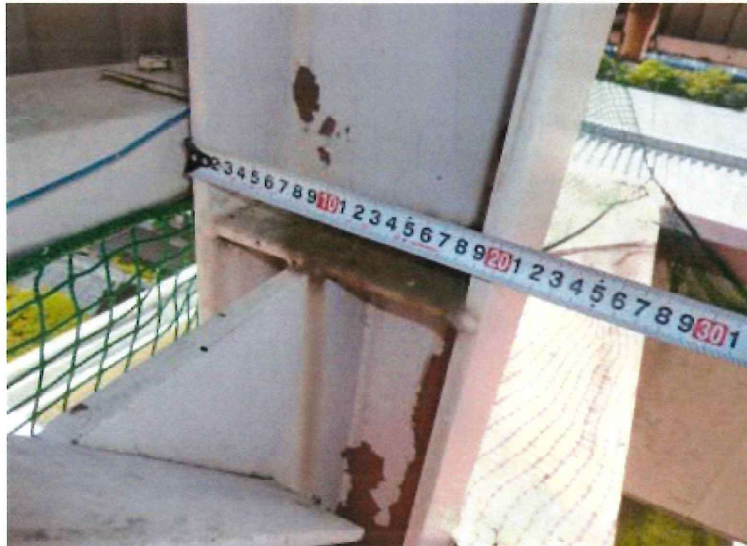
南側柱、軸ブレース

柱材

H-200x200x8x12

錆の発生がみられる。  
減厚を伴うものは見られない。

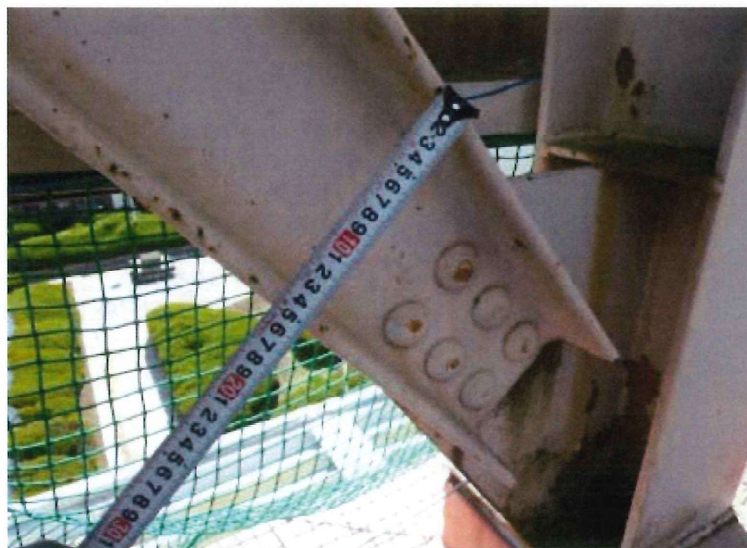
南側柱、軸ブレース

南側軸ブレース材

[-150x75x9x12.5

錆の発生がみられる。  
減厚を伴うものは見られない。

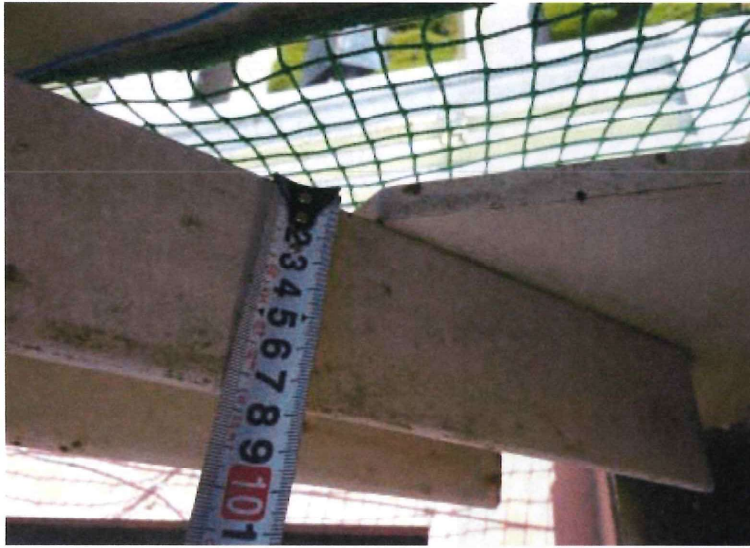
南側柱、軸ブレース

南側軸ブレース材  
[-150x75x9x12.5

錆の発生がみられる。  
減厚を伴うものは見られない。

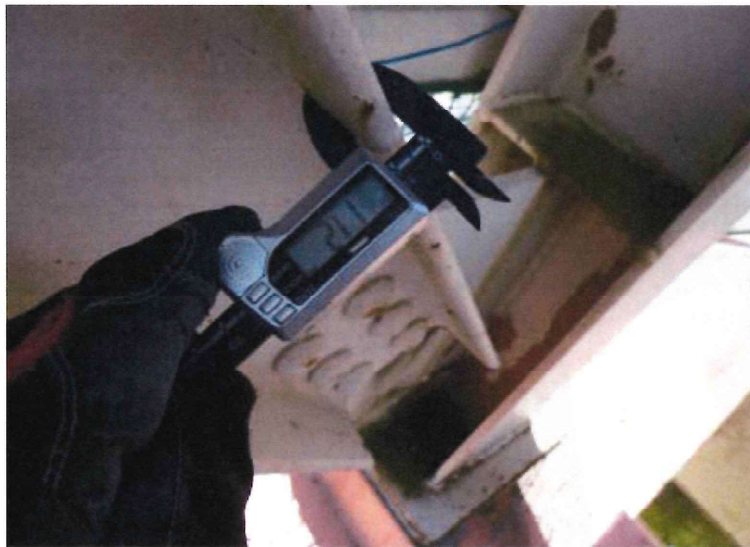
南側柱、軸ブレース

南側軸ブレース材  
[-150x75x9x12.5

錆の発生がみられる。  
減厚を伴うものは見られない。

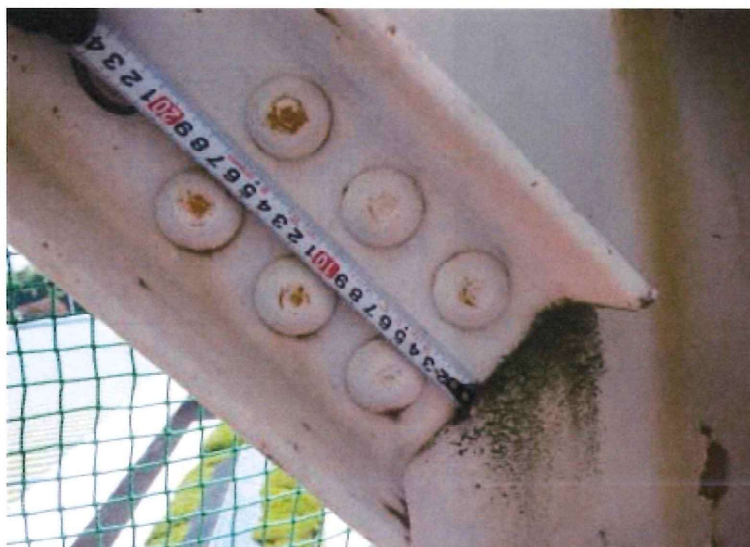
南側柱、軸ブレース

南側軸ブレース材  
[-150x75x9x12.5

F10T確認  
はしあき 40mm ピッチ 60mm

錆の発生がみられる。  
減厚を伴うものは見られない。

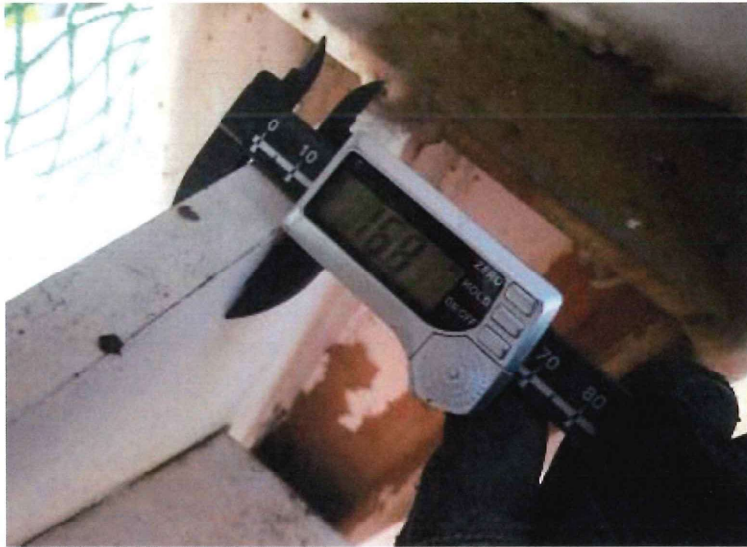
南側柱、軸ブレース

南側軸ブレース材  
ガセットプレート厚 16mm

錆の発生がみられる。  
減厚を伴うものは見られない。

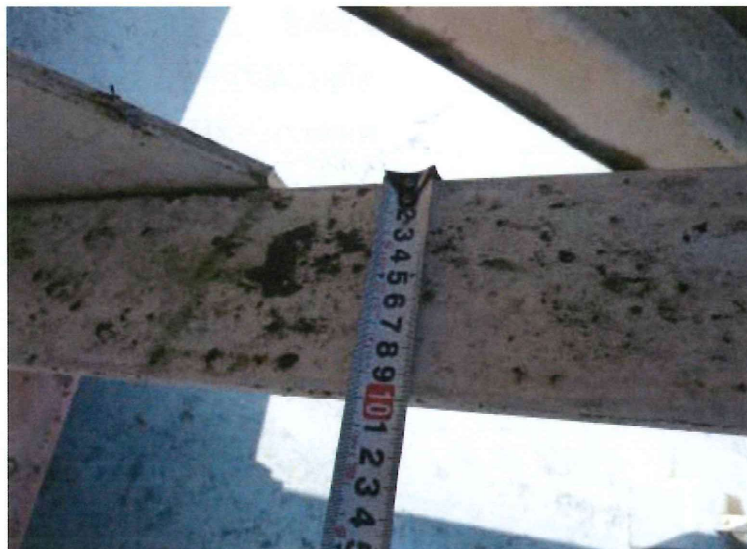
南側柱、軸ブレース

西側軸ブレース材  
L-100x100x10

錆の発生がみられる。  
減厚を伴うものは見られない。

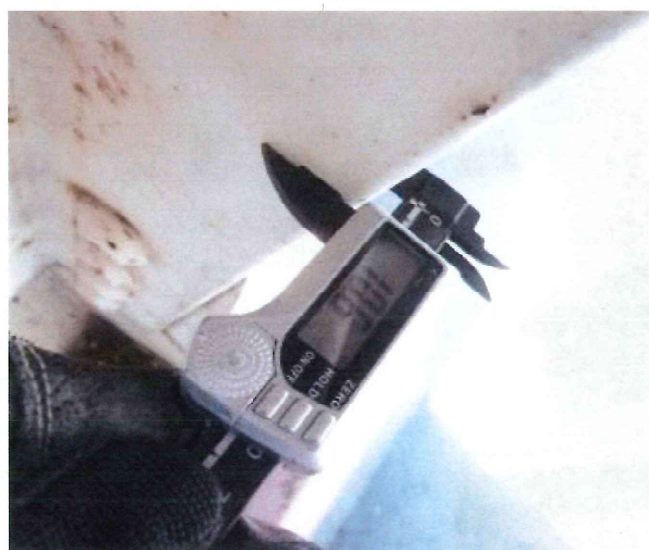
南側柱、軸ブレース

西側軸ブレース材  
L-100x100x10

錆の発生がみられる。  
減厚を伴うものは見られない。

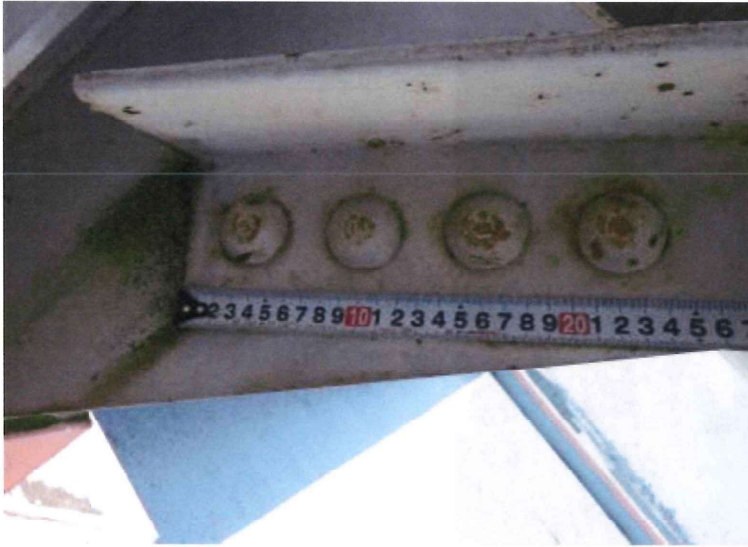
南側柱、軸ブレース

西側軸ブレース材

はしあき 40mm ピッチ 60mm

F10T確認

錆の発生がみられる。

減厚を伴うものは見られない。

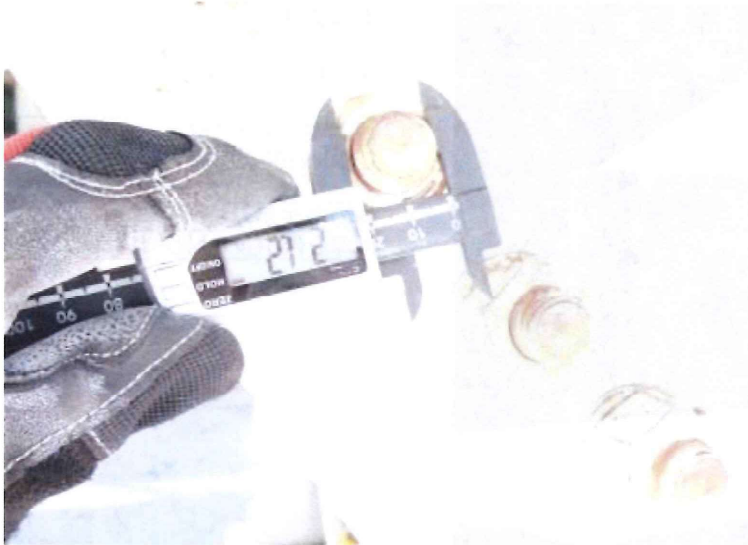
南側柱、軸ブレース

西側軸ブレース材

ファスナー M20

錆の発生がみられる。

減厚を伴うものは見られない。

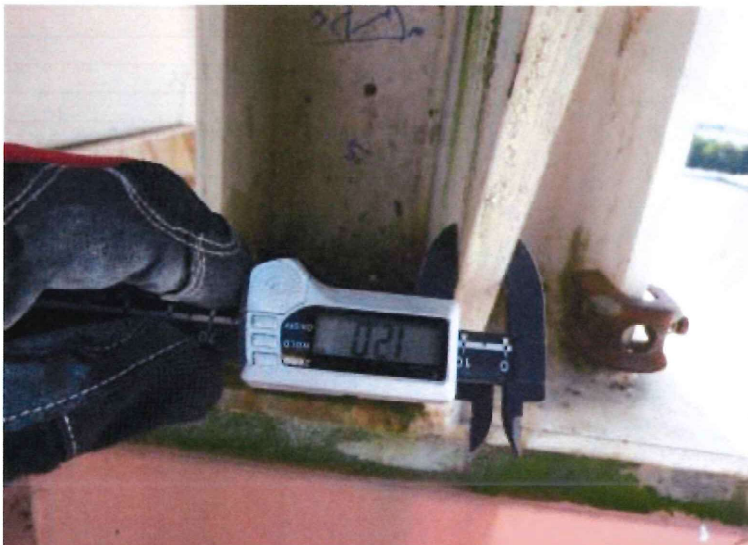
南側柱、軸ブレース

西側軸ブレース材

ガセットプレート厚 12mm

錆の発生がみられる。

減厚を伴うものは見られない。

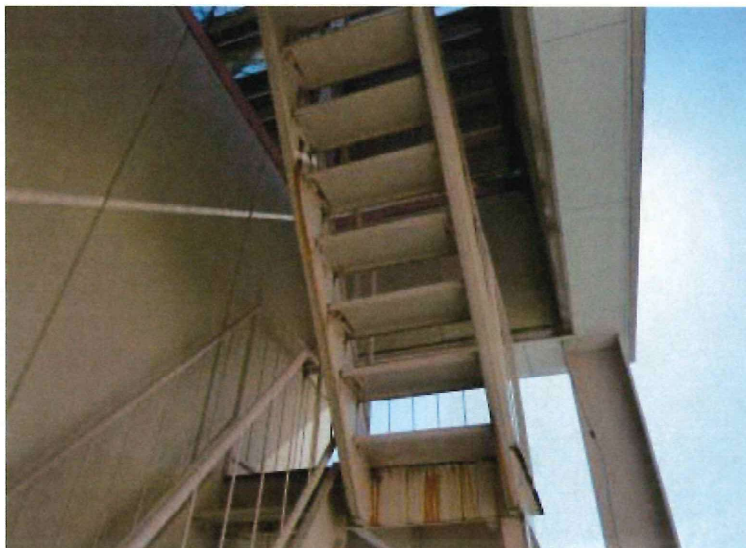
柱材とササ材にて構成されている

錆の発生が顕著である  
錆タレ、減厚を伴う錆あり

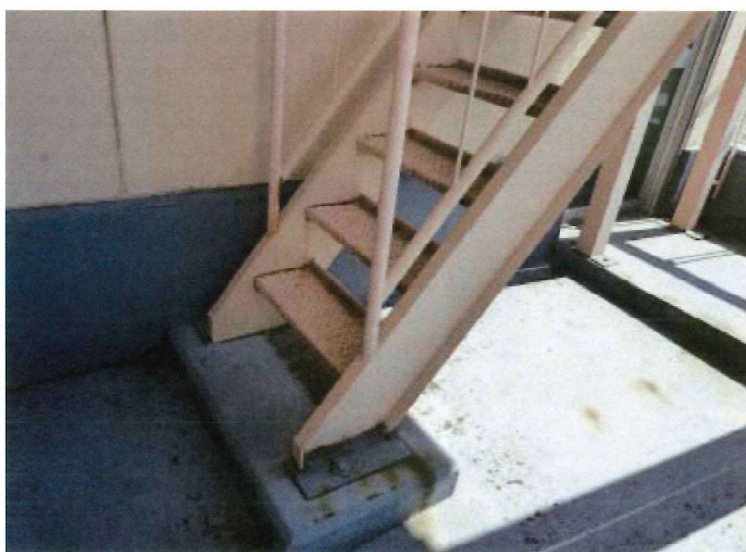
柱材とササ材にて構成されている

コンクリート基礎、アンカーボルトの  
仕様は不明である

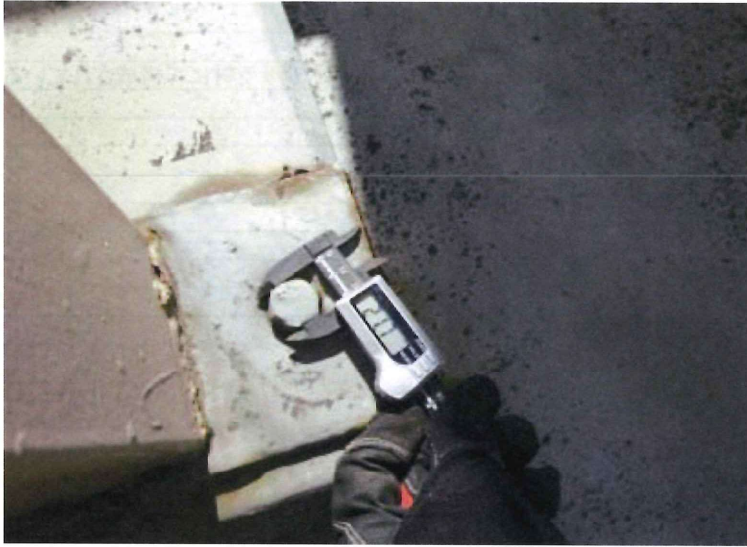
柱材とササラ材にて構成されている

柱材柱脚アンカーボルト  
頭21.7mm → M12

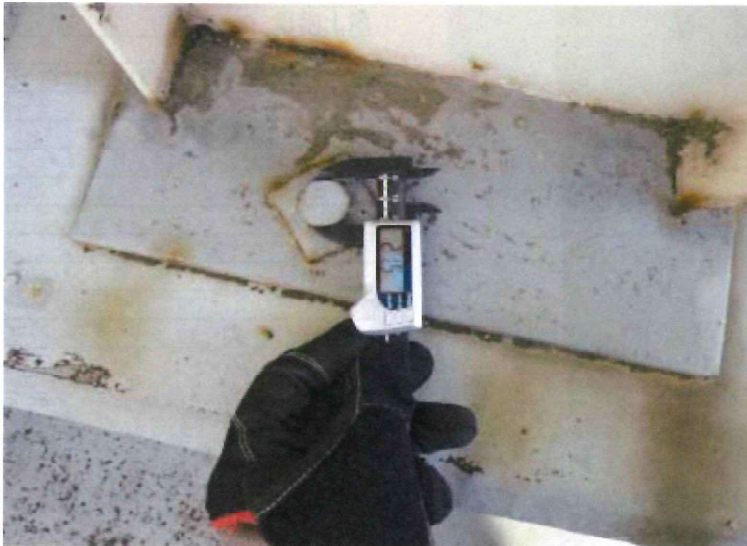
柱材とササラ材にて構成されている

柱材柱脚アンカーボルト  
頭21.7mm → M12

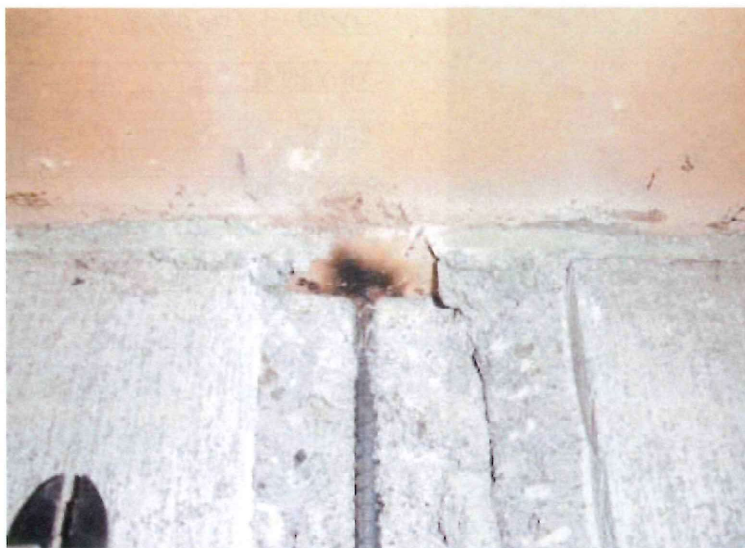
X6-Y3付近

2G16下

縦筋が梁下フランジこぼに溶接

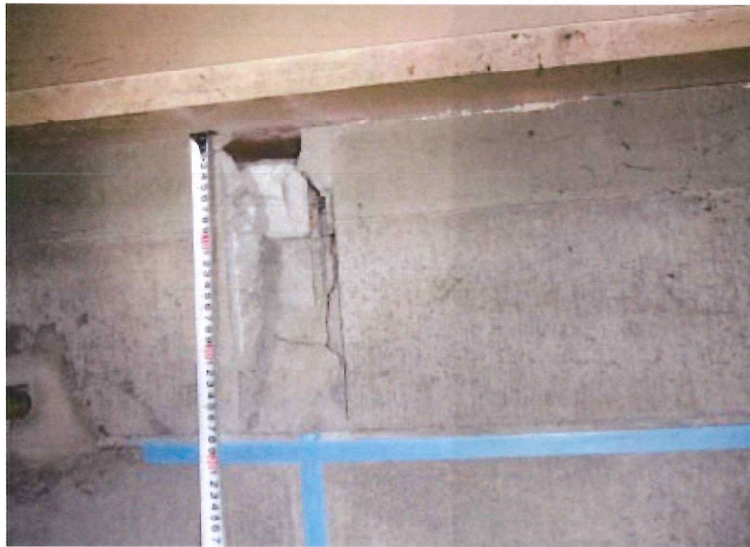
X6-Y3付近

2G6下

最頂部の水平モルタル充填不足

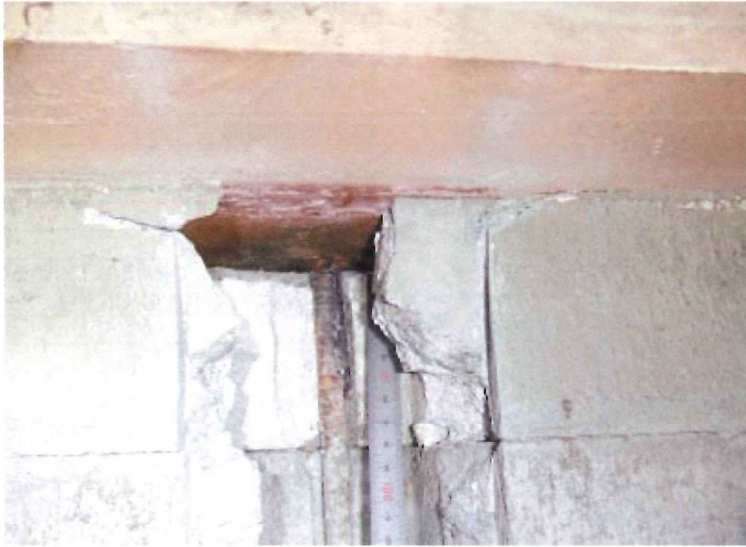
X6-Y3付近

2G6下

頂部定着状況

定着筋が梁下に溶接 L=60mm  
縦筋との溶接長 30mm程度

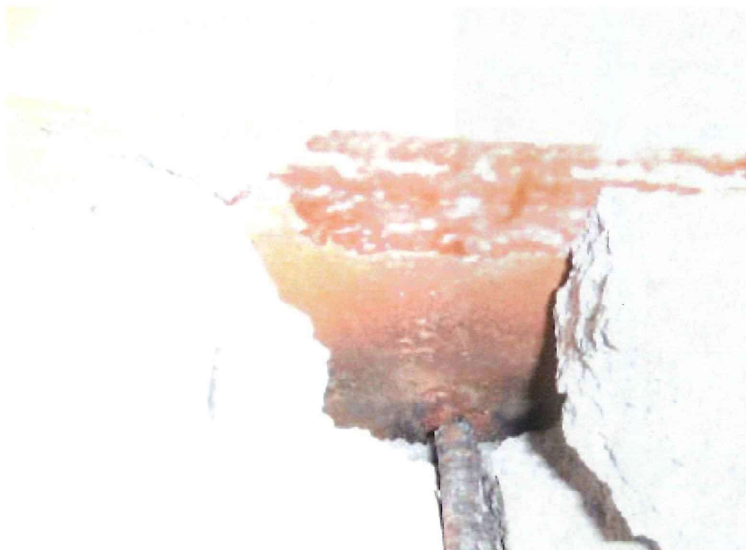
X6-Y3付近

2G6下

頂部定着状況

定着筋が梁下に溶接 L=60mm  
縦筋との溶接長 30mm程度

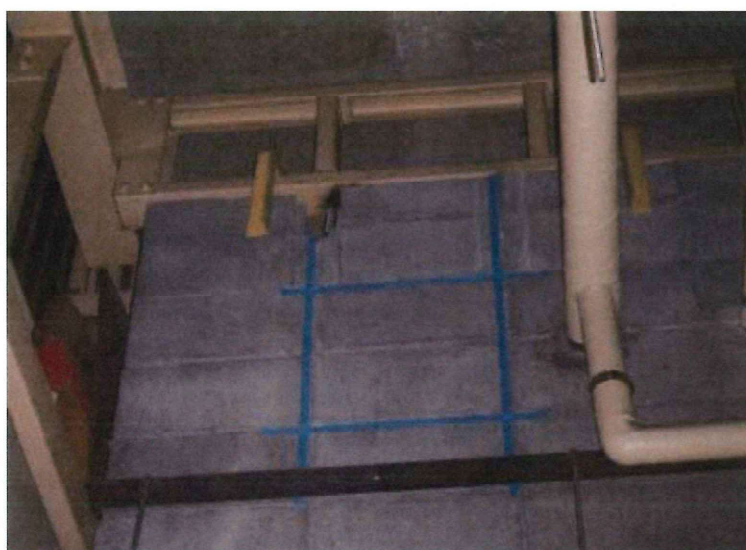
X5-Y3付近

Y3通り+2000部

頂部定着状況

頭受けトラス梁が存在している

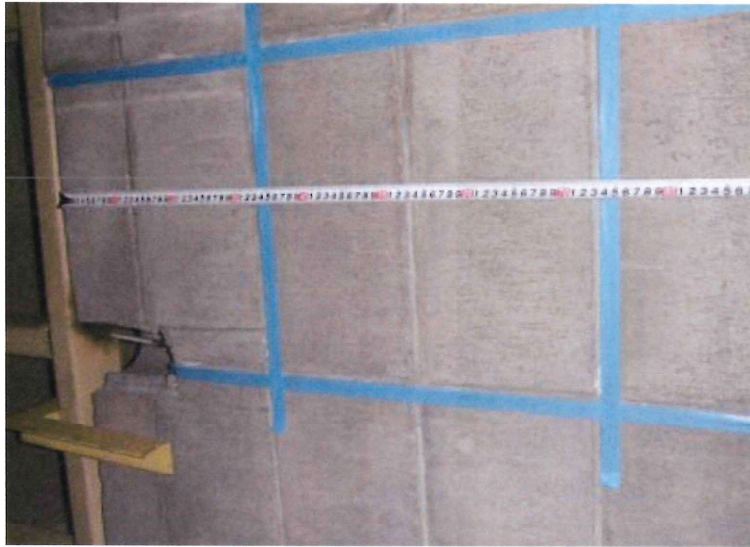
X5-Y3付近

Y3通り+2000部

横筋 @400

コ形のアンクルにて補強されている  
(溶接されてなく手で動く状態)

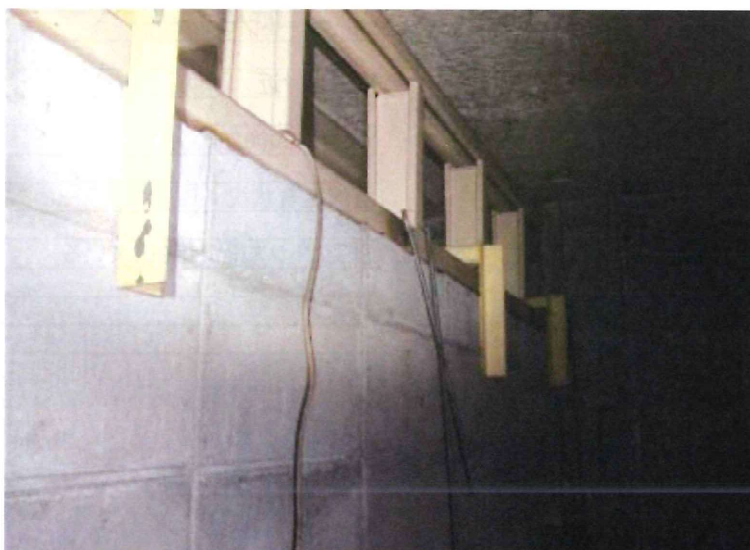
X5-Y3付近

Y3通り+2000部

縦筋 @400

コ形のアンクルにて補強されている  
(溶接されてなく手で動く状態)

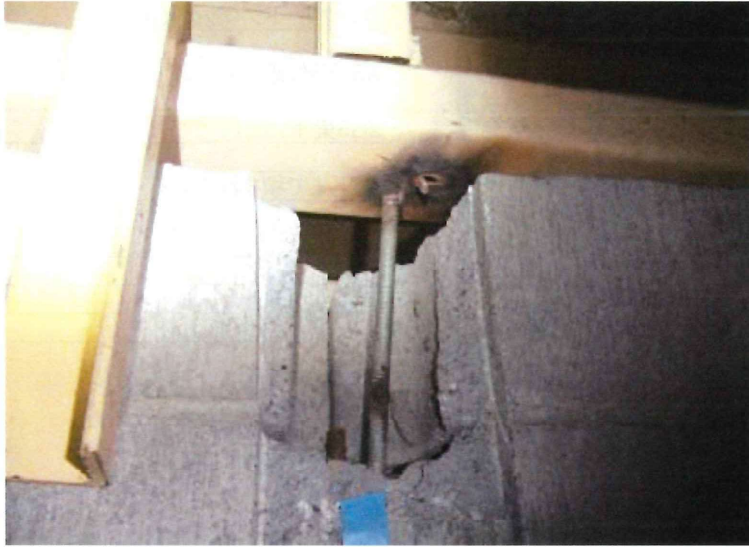
X5-Y3付近

Y3通り+2000部

定着筋の溶接が切れている。

最頂部、1段のモルタル充填無し

コ形のアンクルにて補強されている  
(溶接されてなく手で動く状態)

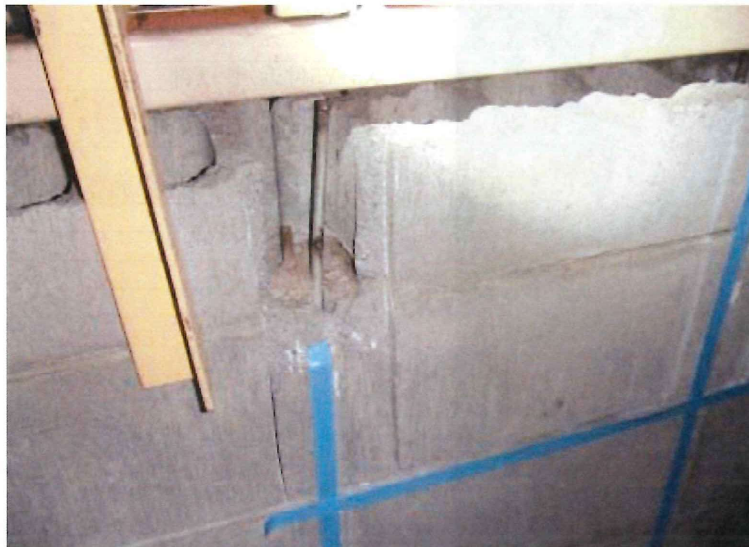
X5-Y3付近

Y3通り+2000部

定着筋の溶接が切れている。

最頂部、1段のモルタル充填無し

コ形のアンクルにて補強されている  
(溶接されてなく手で動く状態)

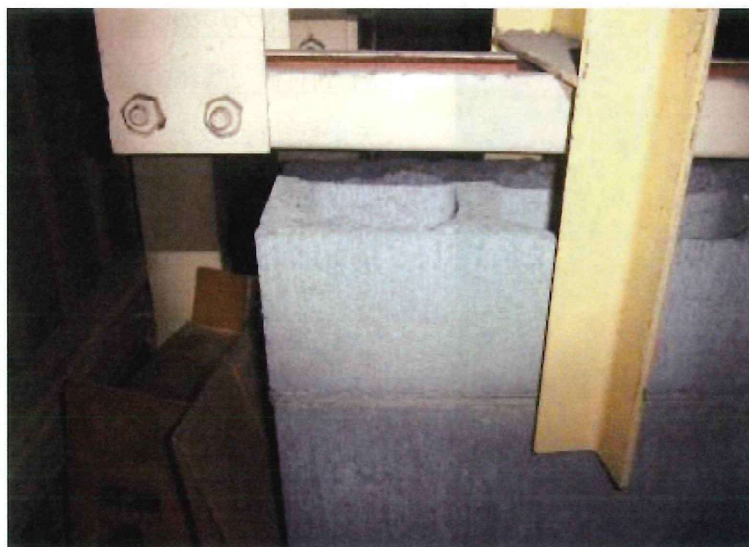
X5-Y3付近

Y3通り+2000部

端部に縦筋が挿入されていない

コ形のアンクルにて補強されている  
(溶接されてなく手で動く状態)

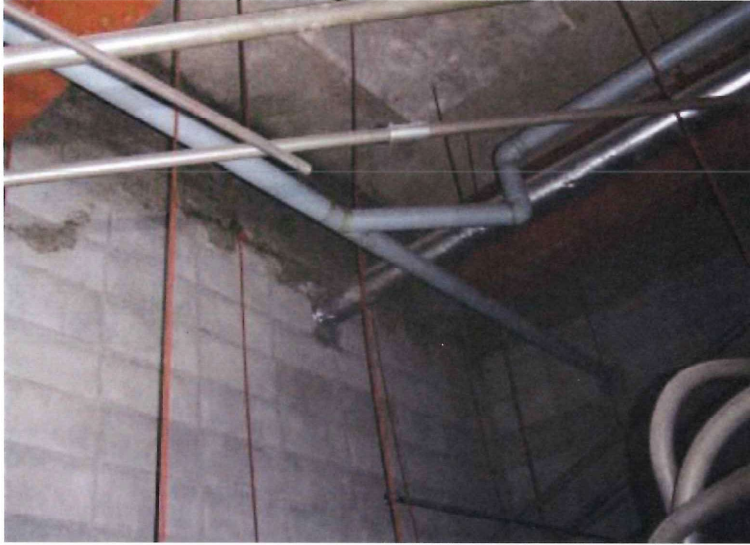
X5-Y5付近 便所部

2G5梁下

梁下まで積まれている

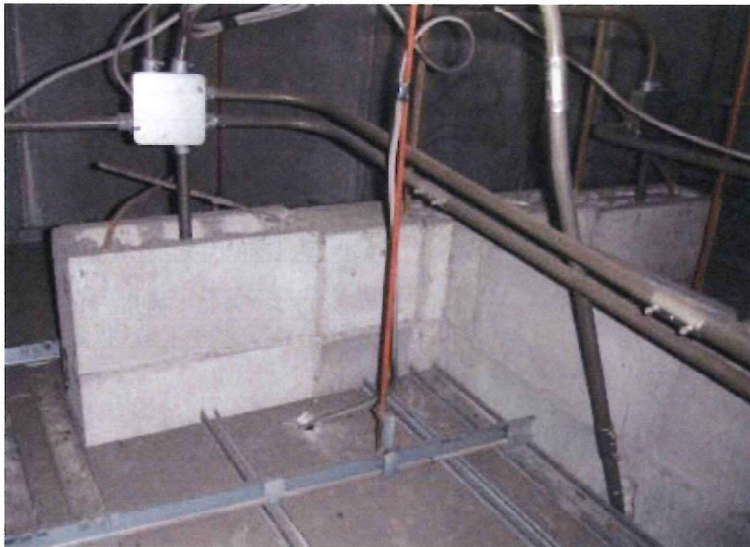
X5-Y5付近 便所部

男女界壁

天井まで積まれており、頭受け材は存在していない。

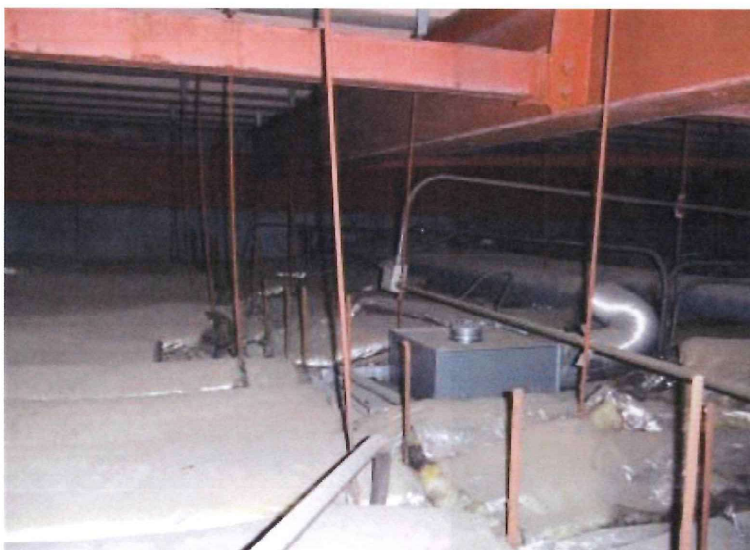
X4-Y1付近 2階 階段脇

天井まで積まれており、頭受け材は存在していない。

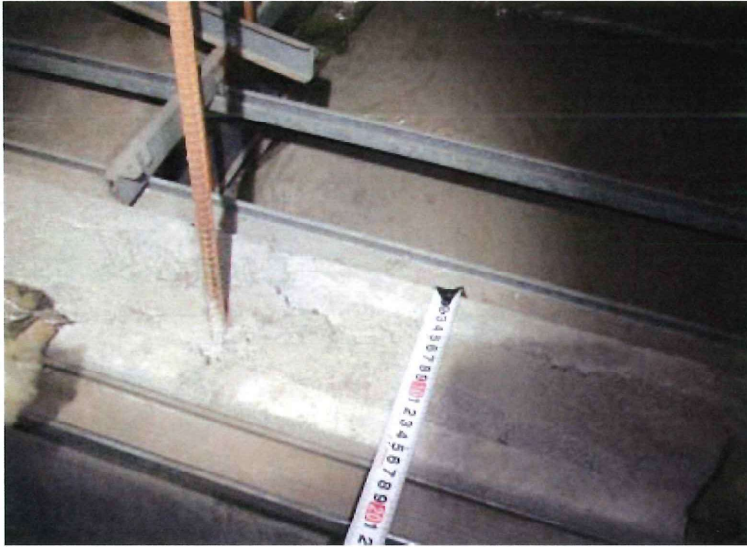
X4-Y1付近 2階 階段脇

天井まで積まれており、頭受け材は存在していない。

ブロック厚 150mm

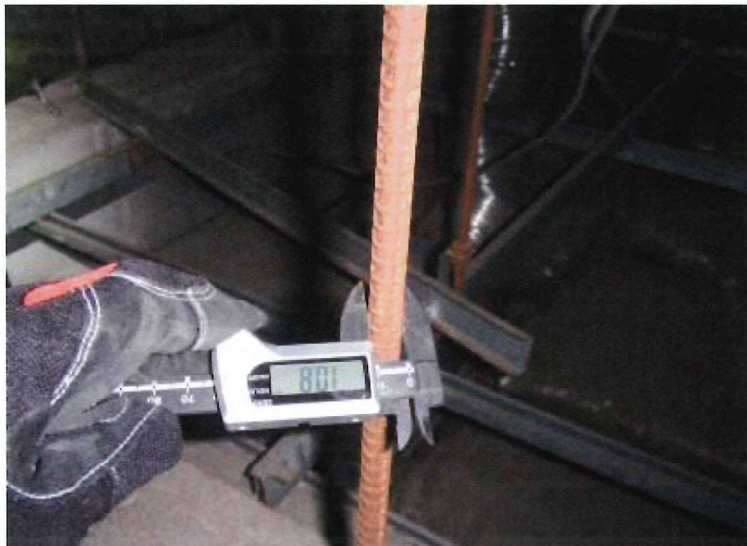
X4-Y1付近 2階 階段脇

天井まで積まれており、頭受け材は存在していない。

縦筋 D10

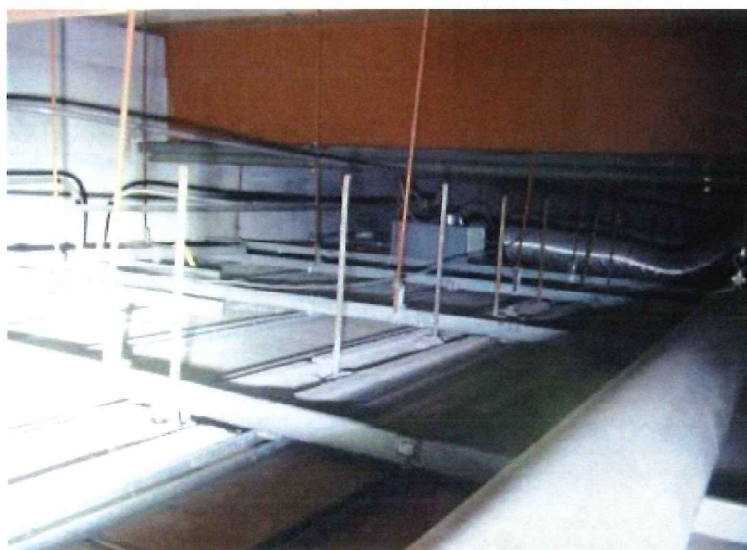
X7-Y6付近 2階 便所男女界壁

天井まで積まれており、頭受け材は存在していない。
