照明器具状況

青果卸売市場部

実態調査用紙

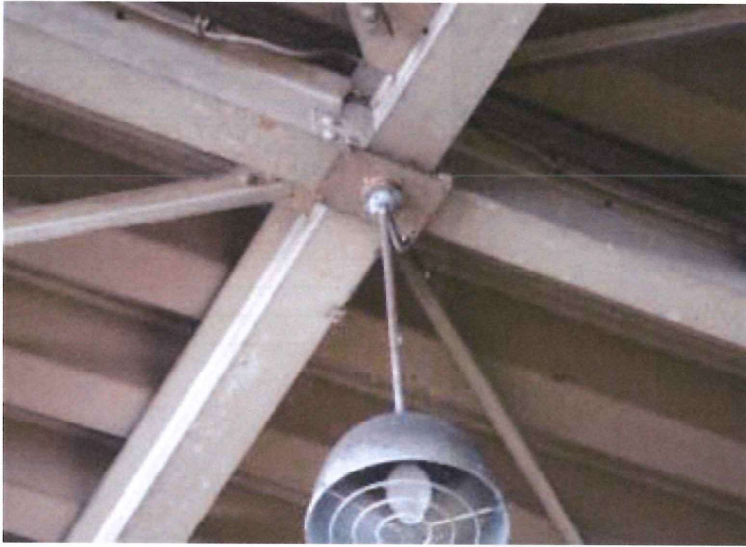
鋼製丸型露出ボックスについている

梁フランジにプレートがクリップで
止められている

プレートと露出ボックスの取り付けは
不明

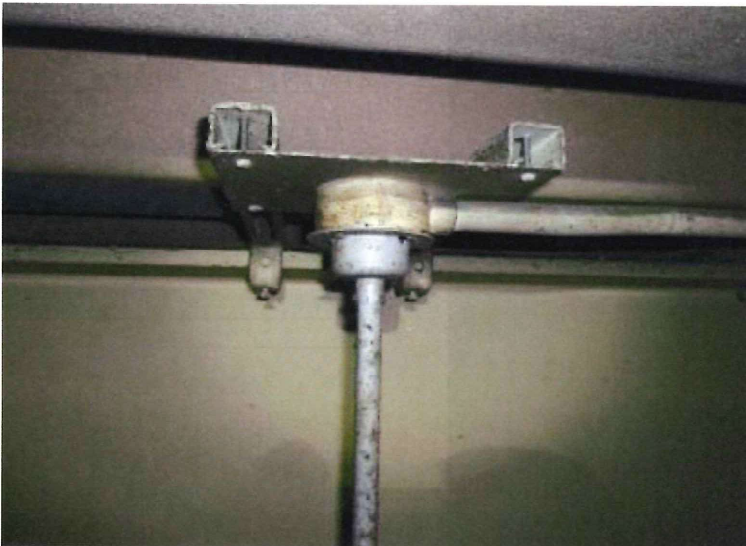
水産卸売市場部

照明器具状況

鋼製丸型露出ボックスについている

梁フランジにプレートがクリップで
止められている

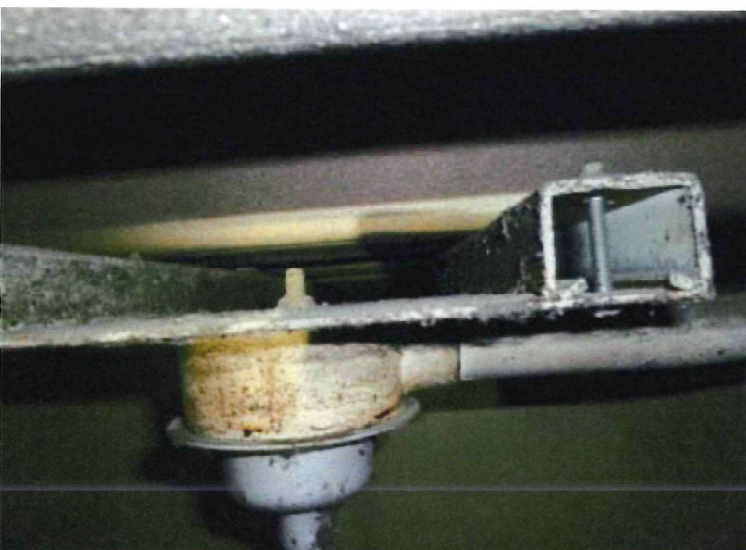
水産卸売市場部

照明器具状況

鋼製丸型露出ボックスについている

梁フランジにプレートがクリップで
止められている

プレートと露出ボックスはボルトにて
接続されている

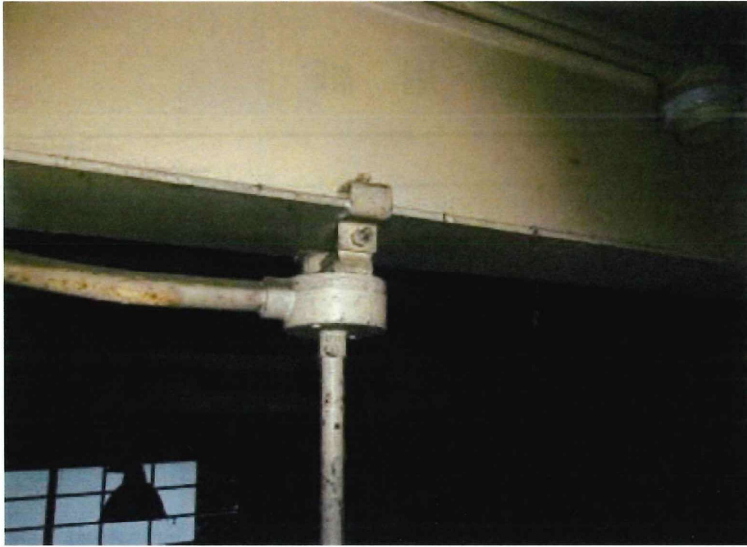
水産卸売市場部

照明器具状況

鋼製丸型露出ボックスについている

梁フランジにプレートがクリップで止められている

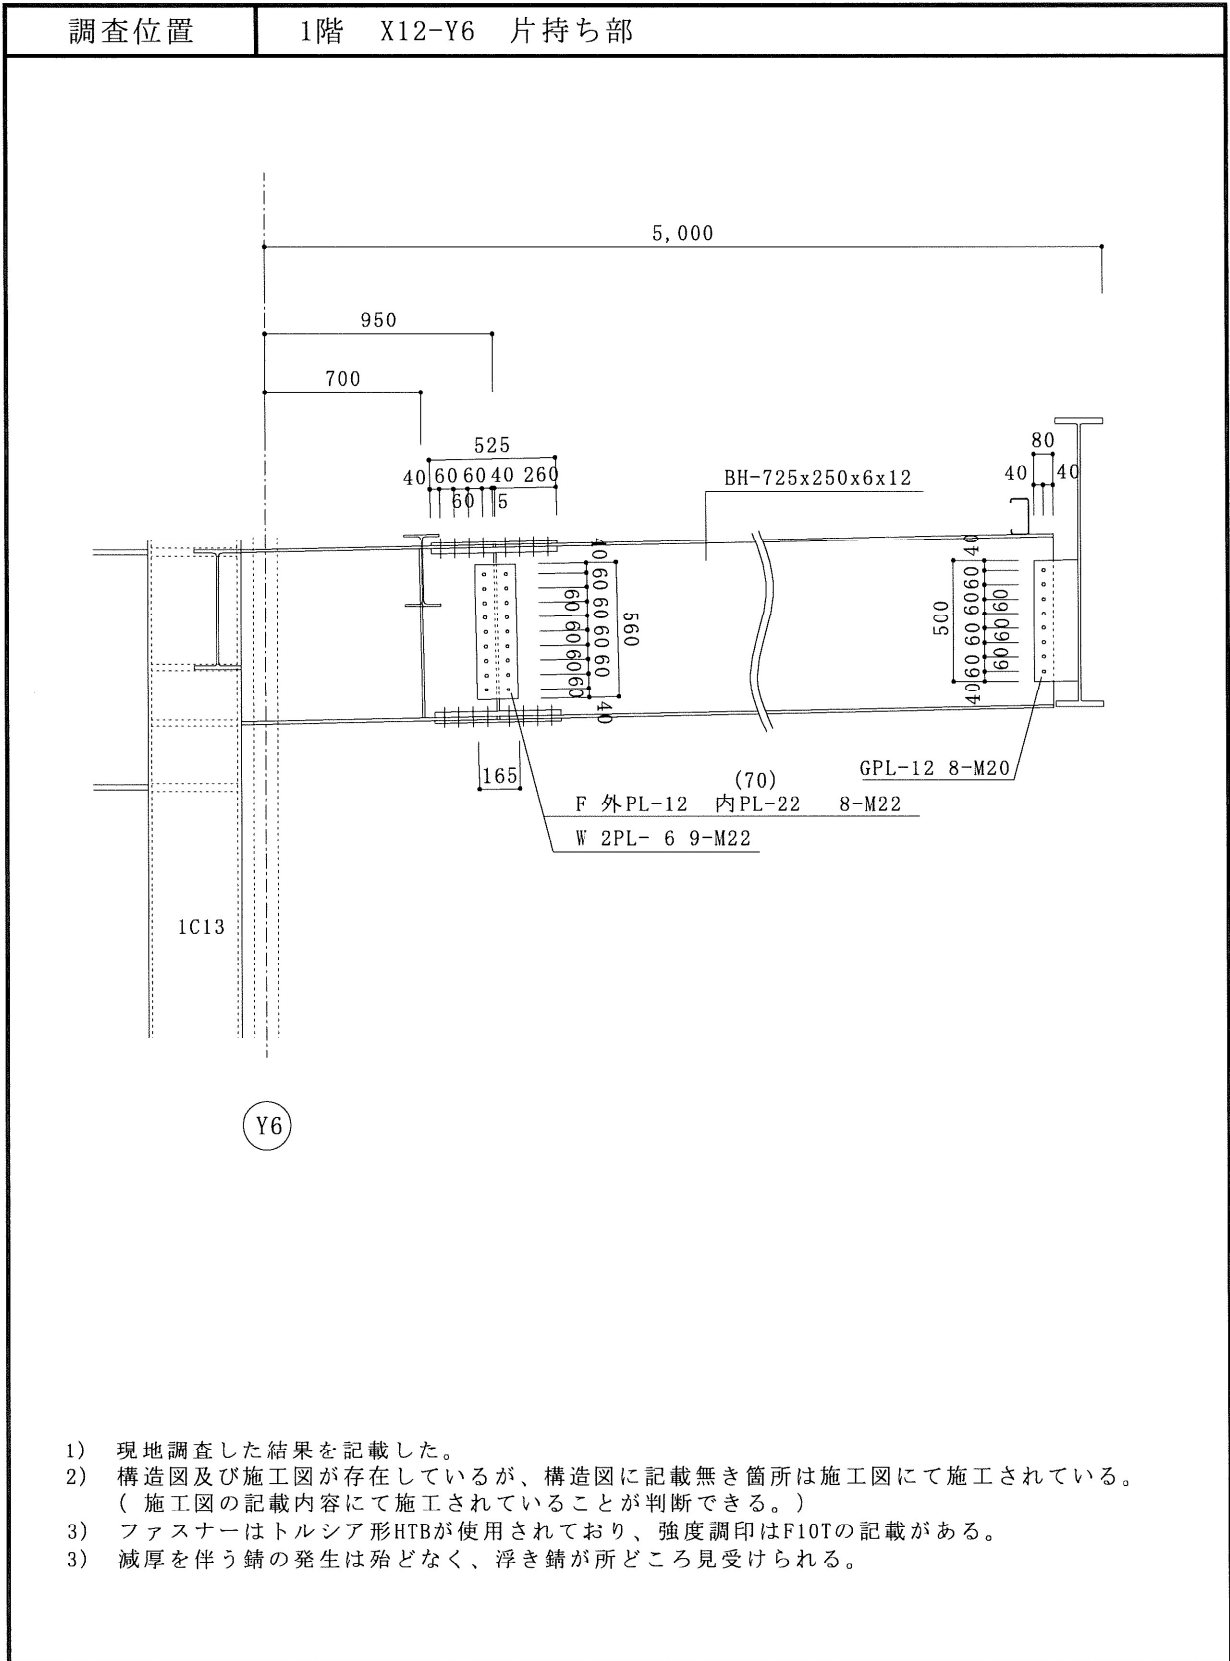
- 1) 現地調査した結果を記載した。
- 2) 構造図及び施工図が存在しているが、構造図に記載無き箇所は施工図にて施工されている。
(施工図の記載内容にて施工されていることが判断できる。)
- 3) ファスナーはトルシア形HTBが使用されており、強度調印はF10Tの記載がある。
- 3) 減厚を伴う錆の発生は殆どなく、浮き錆が所どころ見受けられる。

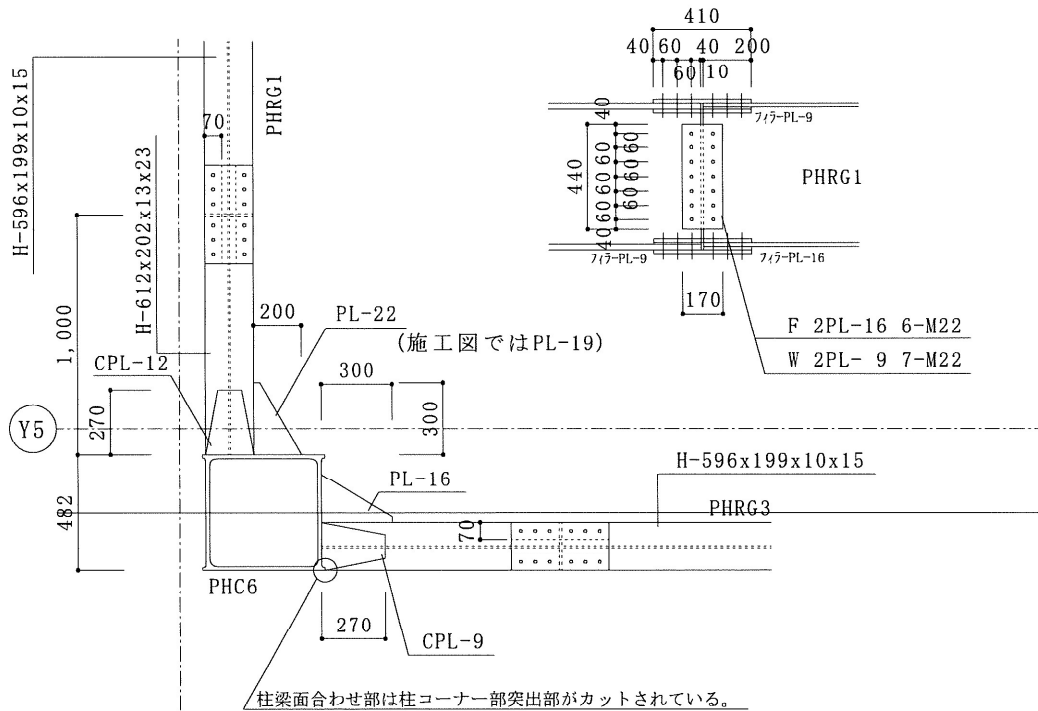
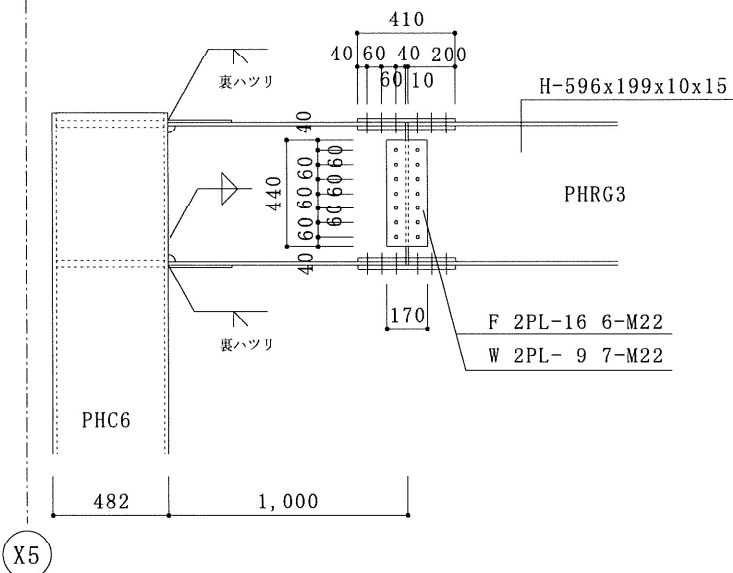
調査位置 3階 X5-Y5部

- 1) 現地調査した結果を記載した。
- 2) 構造図及び施工図が存在しているが、構造図に記載無き箇所は施工図にて施工されている。
(施工図の記載内容にて施工されていることが判断できる。)
- 3) ファスナーはトルシア形HTBが使用されており、強度調印はF10Tの記載がある。
- 3) 減厚を伴う錆の発生は殆どなく、浮き錆が所どころ見受けられる。
- 5) ダイアフラムは超音波検査の結果、健全に施工及び溶接されている。
※、ダイアフラムはトップPL以外は、スプリットダイアフラム(設計図書に記載)
- 6) 梁端溶接は超音波検査の結果、全ての箇所で見られなかった。

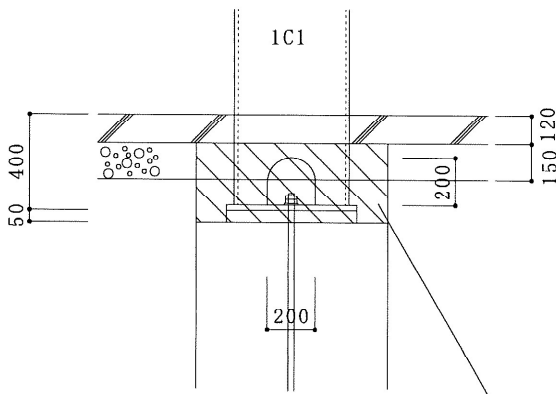
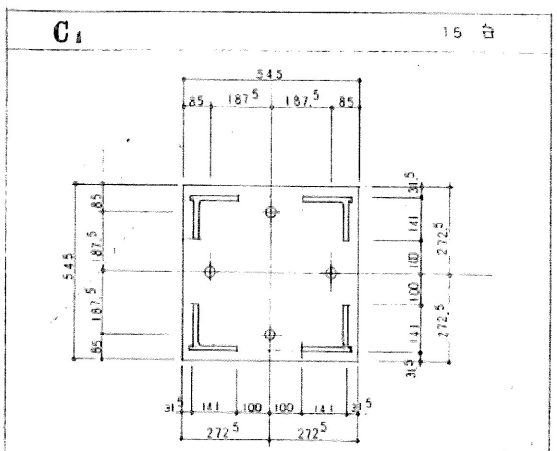
調査位置	柱脚想定図

<p style="text-align: center;">BPL-22x545x545 A. BOLT 4-φ25 L=1000 ダブルナット</p>

<p style="text-align: center;">主材 ① - 482・482・16 B. ② - 22・545・545 A. ③ - 4 - φ25 L=1000 (ニ重ナット付) ④ - 印・SN 50A 4枚入</p>
※、設計図書よりの想定図	※、施工図より抜粋
<p>コンクリート埋設がされているか不明</p>	
<p>1) 建物の利用が頻繁であり現地調査が困難のため、設計図書より想定した結果を記載した。 2) 構造図及び施工図が存在しているが、施工図内容にて施工されているものと思われる。</p>
