0 耐震診断等概要

耐震診断対象棟名 : 伊勢崎地方卸売市場 水産・青果・中央棟
 所在地 : 群馬県伊勢崎市日乃出町702
 用途 : 卸売市場
 竣工年月 : 昭和 57 年 設計者 [REDACTED]
 (昭和 55 年 9 月 設計) 施工者 [REDACTED]
 診断者 : [REDACTED]

構造種別 : 鉄骨造
 階数 : 地上 2 階、地下 1 階、塔屋 1 階
 延床面積 15,877.55 m²、軒高さ 14.00 m、最高の高さ 20.60 m
 診断対象面積等 : 鉄骨造 : 15877.55 m²
 基礎工法(杭耐力) : 杭基礎 AC杭 杭径 400、450 φ 杭長 7.00~9.00m 杭耐力 51t/本、64t/本 粘土混じり砂礫層

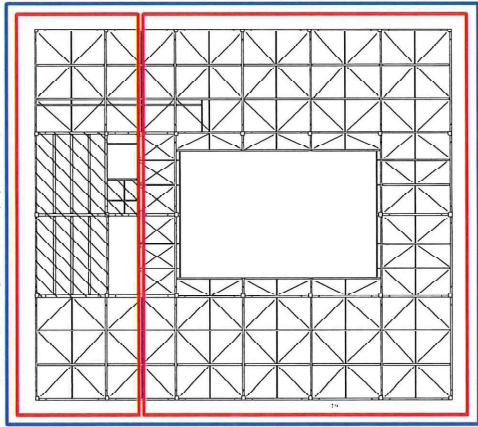
Y5-6 X3-9 (Is=C, 39, q=1.31)

Y5-6 X3-9 : Y5-6ゾーンの地震力をY4-5間屋根ブレースでY0-4部に伝達不可能のため
 Y0-4 X3-9 : Y5-6ゾーンの地震力をY4-5間屋根ブレースでY0-4部に伝達不可能のため

2階X方向はY0-4、Y5-6のゾーニングのうち、Y5-6ゾーンのIs値が不足しています。

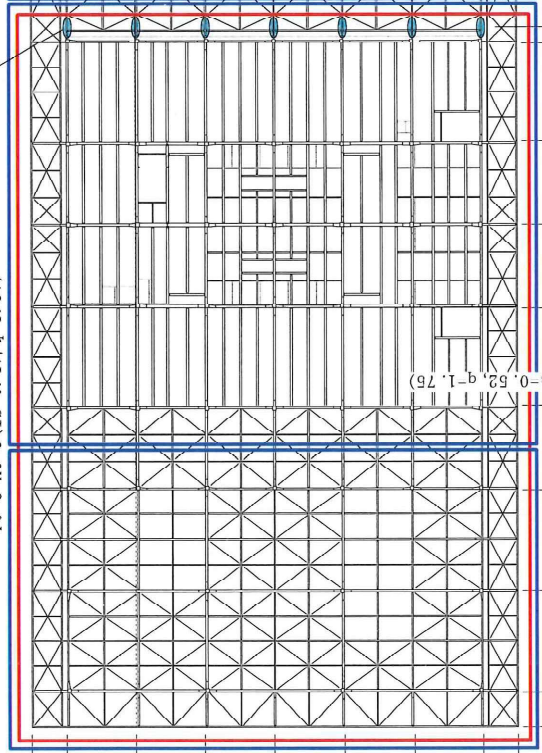
Y0-6 X0-9 (Is=0.47, q=1.57)

Y0-6 X0-9 : X9-10間のルーズホールにてX10-15部と分割
 Y0-6 X10-15 : X9-10間のルーズホールにてX0-9部と分割

1階X方向はX0-9ゾーンのIs値が不足しています。

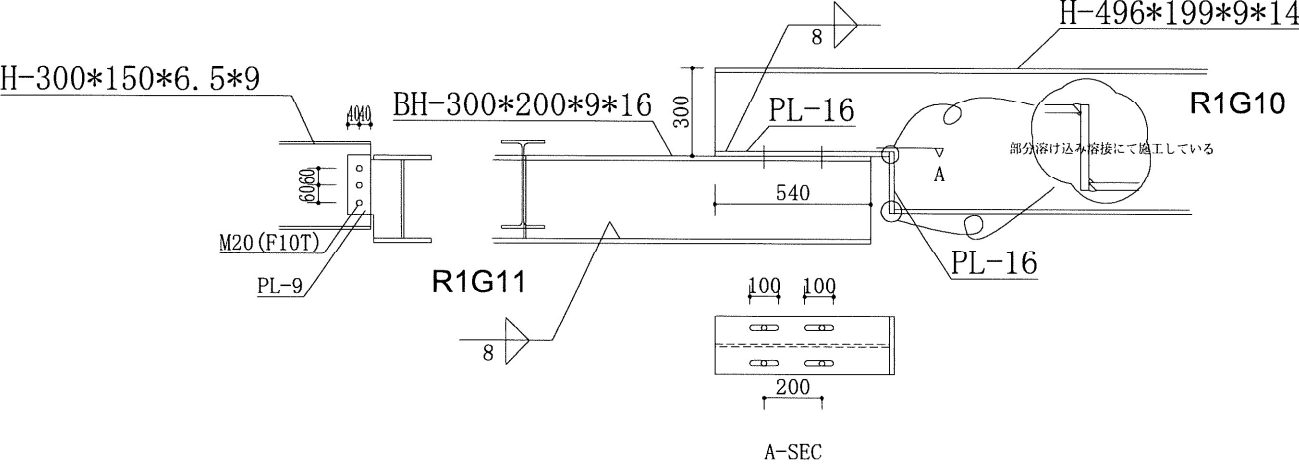
X9-Y1 EXP.J部 (ルーズホール状況)

- 3) 各仕口の最上部は通しダイアフラムでありそれ以下は全て内ダイアフラムでありユニバーサルボックスに対応したスプリットダイアフラムが使用されている。
尚、ダイアフラムは溶け込み溶接となっており全ての調査箇所で溶接欠陥は見られなかった。
- 4) X9通りに設けられたエキスパンション部は、施工図とおりにブラケット上のG10梁フランジにルーズホール加工がされていた。(穴外寸法 120mm 4-M20)

- 2) X9通りのエキスパンション部の片持ち梁は、ルーズホール間付近で 0.3程度傾きがあった。
- 屋上付属物
- 1) 折版屋根部には重量物は乗っておらず、看板用ライトがあるのみであった。
- 2) 2階X5-7間、Y1-5間は植え込みが存在し、上部は吹き抜けとなっている。
- 3) 3階屋上にX6-7間には冷却塔2機、高架水槽(有効水量 24.5m³)が存在し且つ、目隠し壁を兼ねる看板が存在する。
尚、冷却塔2機においては現在使用していない。

- ゾーニング
- 1) 2階X方向はY5-6間の地震重量がY0-4間に伝達出来ないためゾーニングとした。
 - 2) 1階はX9通りの片持ち梁とX9-10間の大梁との接続がルーズホールとなっているため構造的にEXP.Jがあるものとして別棟として検討した。(XY方向共)
尚、Y方向X3-9間の地震力がX0-2間に伝達出来ないためゾーニングとした。

ルーズホールによりEXP. Jとして別棟として扱う (X, Y方向共)
