4. 状況写真（調査箇所2）

4. 部材寸法測定結果 (調査箇所 3 X3Y4 R1FL)

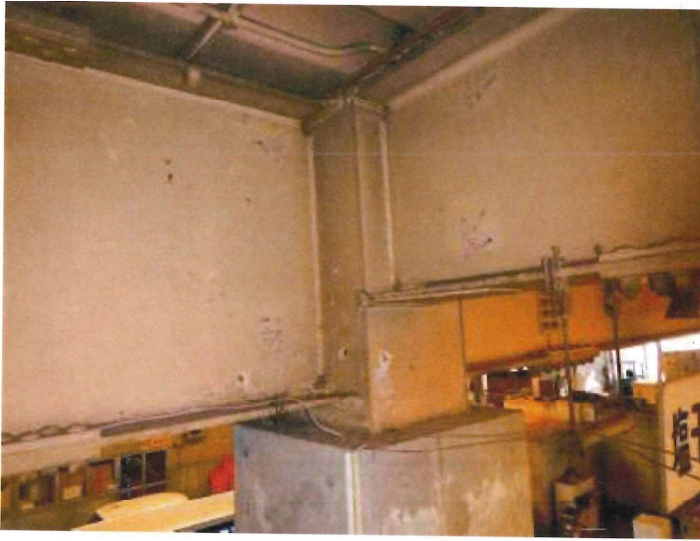
全景

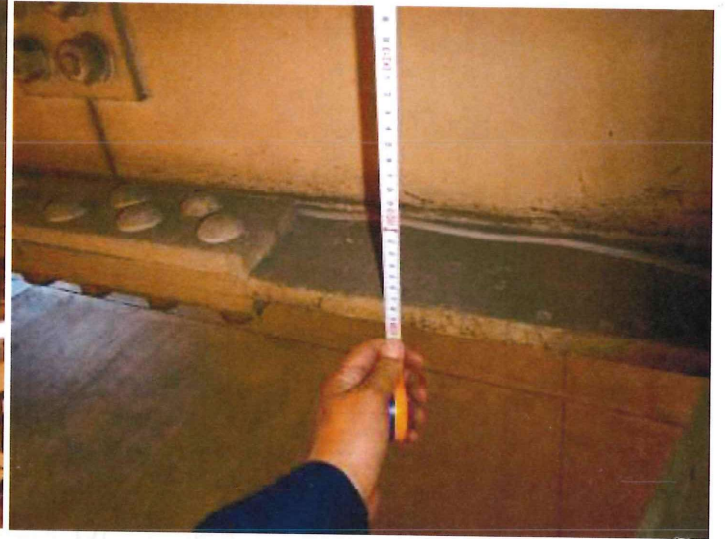
梁サイズ測定状況

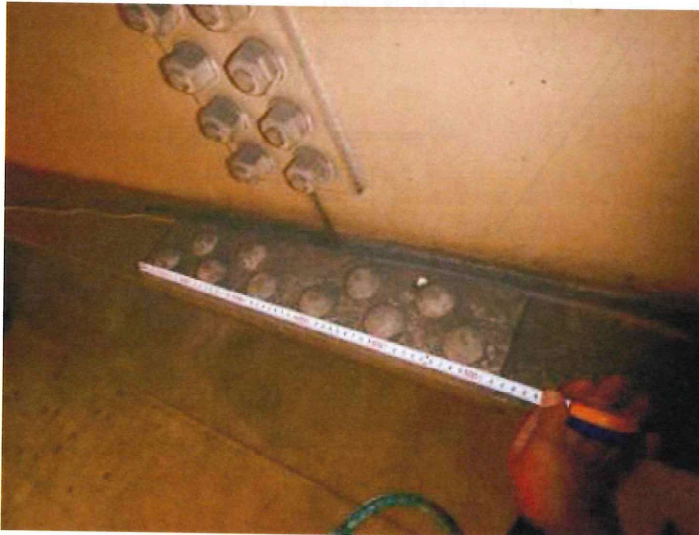
ボルトピッチ測定状況

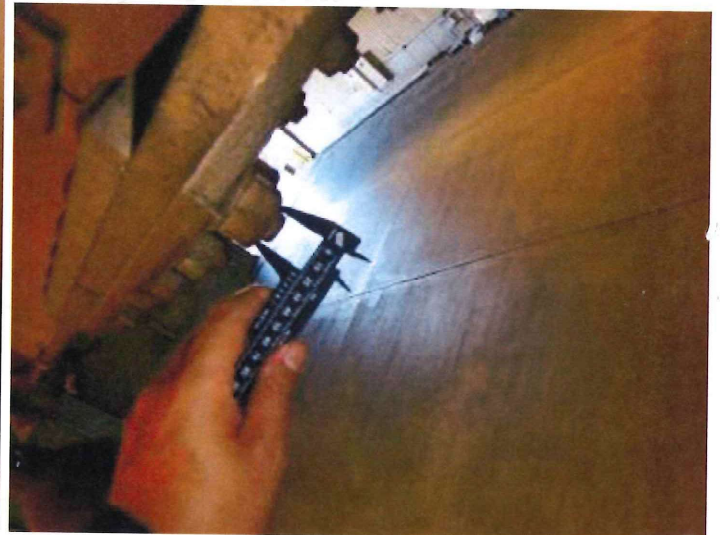
ボルト径測定状況

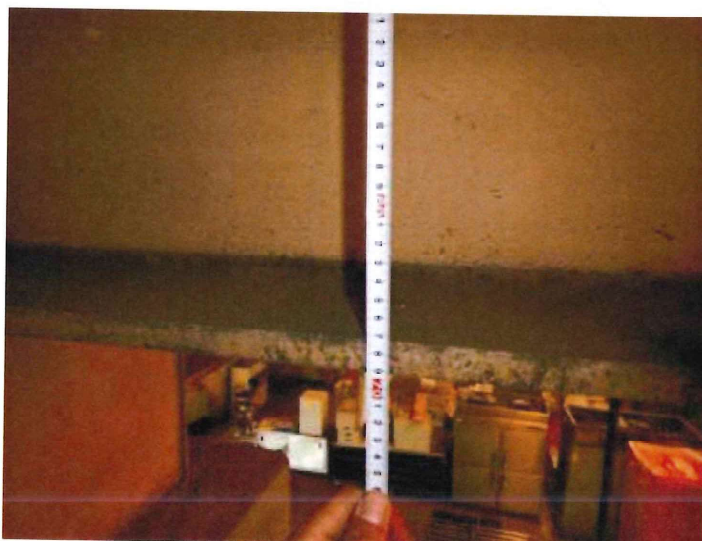
梁サイズ測定状況

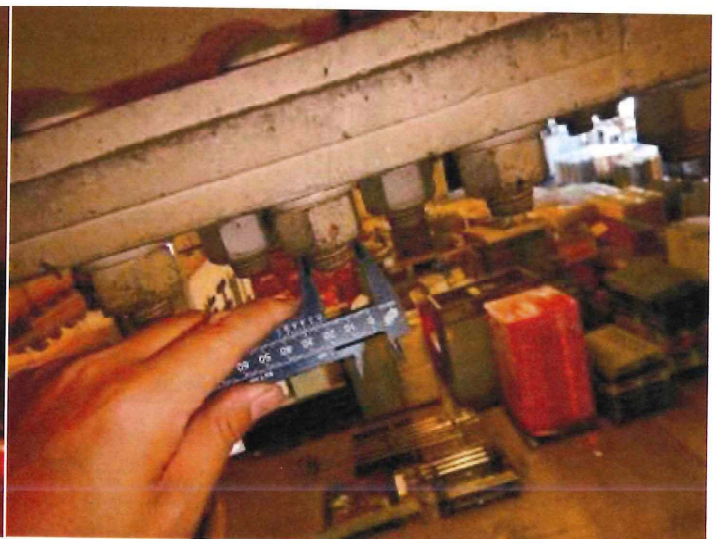
ボルト径測定状況

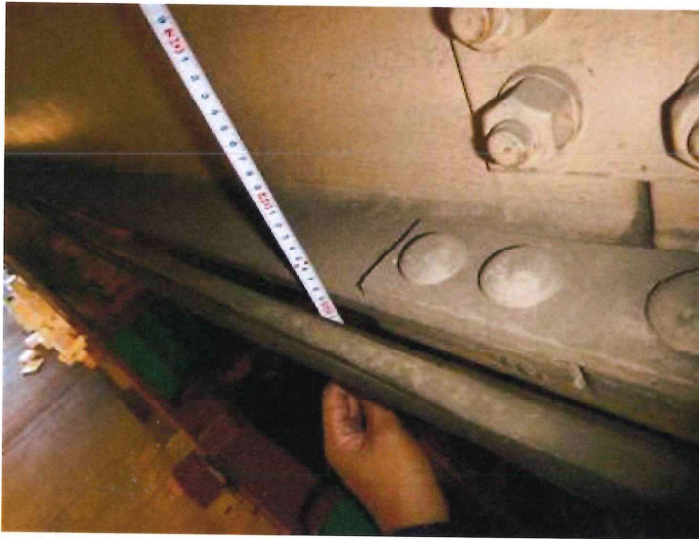
梁サイズ測定状況

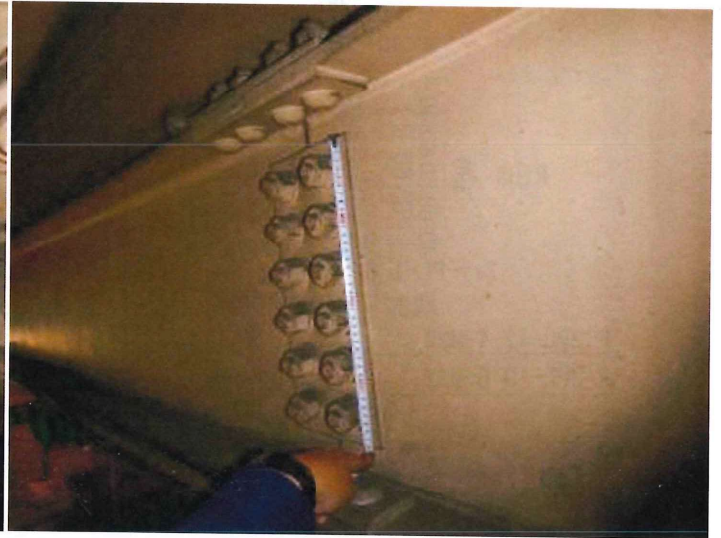
ボルトピッチ測定状況

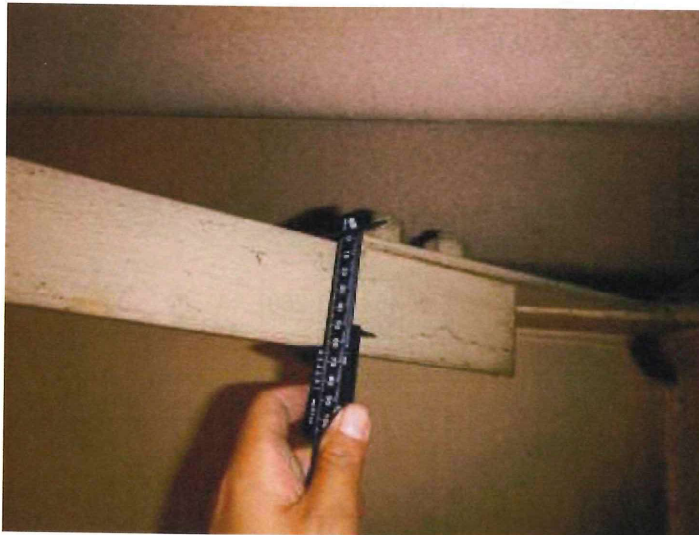
屋根ブレースサイズ測定状況

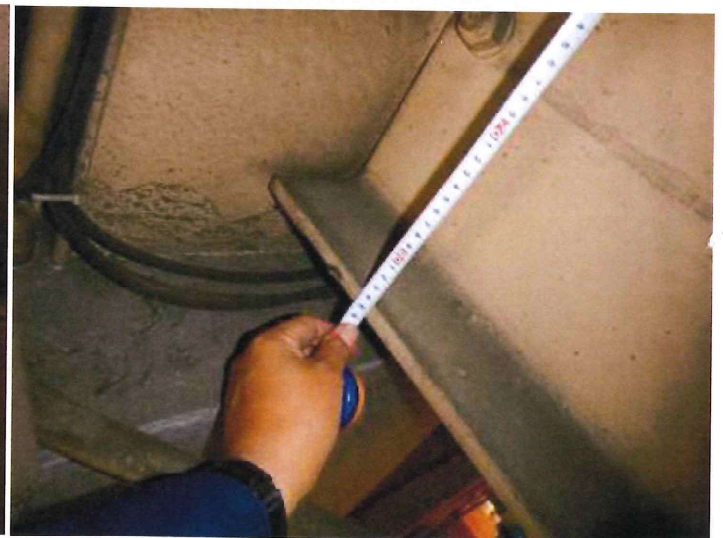
梁サイズ測定状況

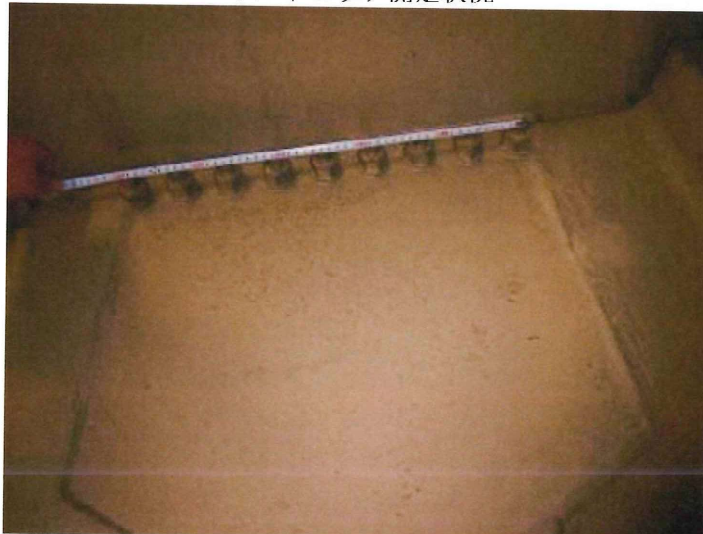
ボルトピッチ測定状況

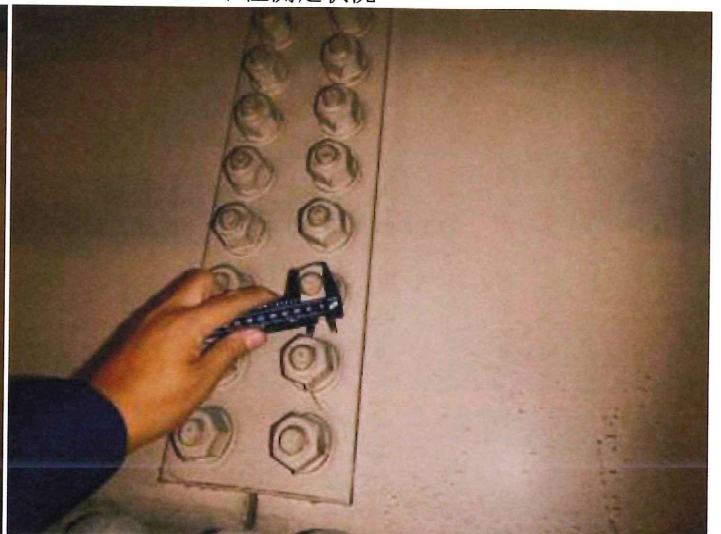
ボルト径測定状況

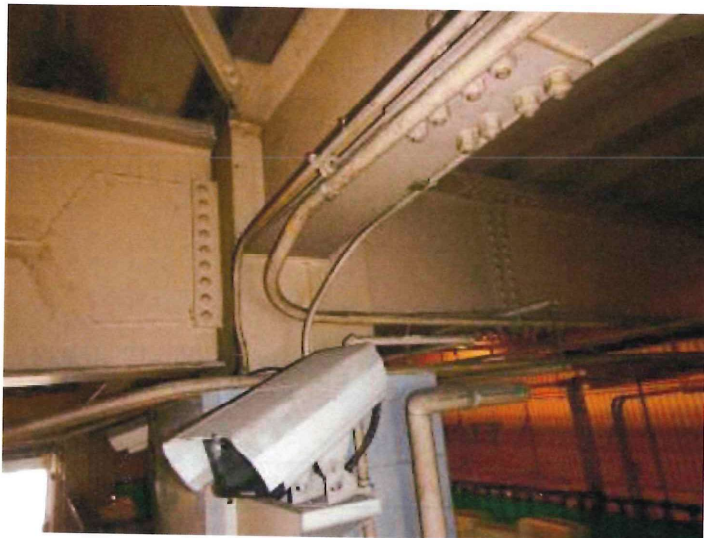
全景

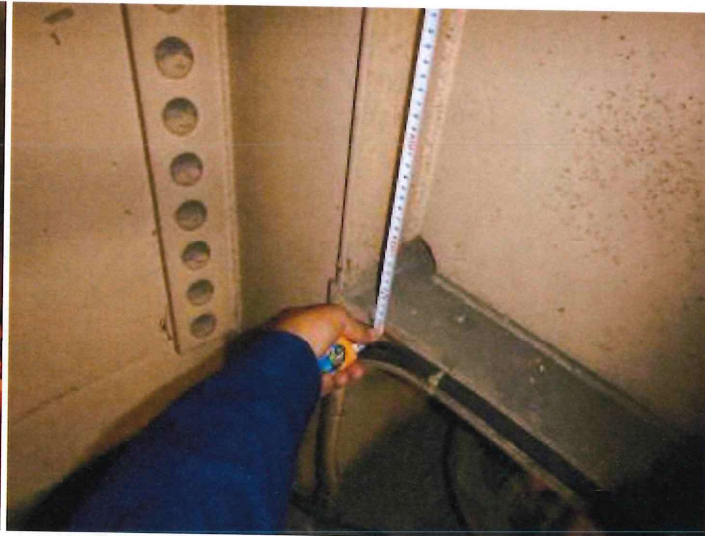
梁サイズ測定状況

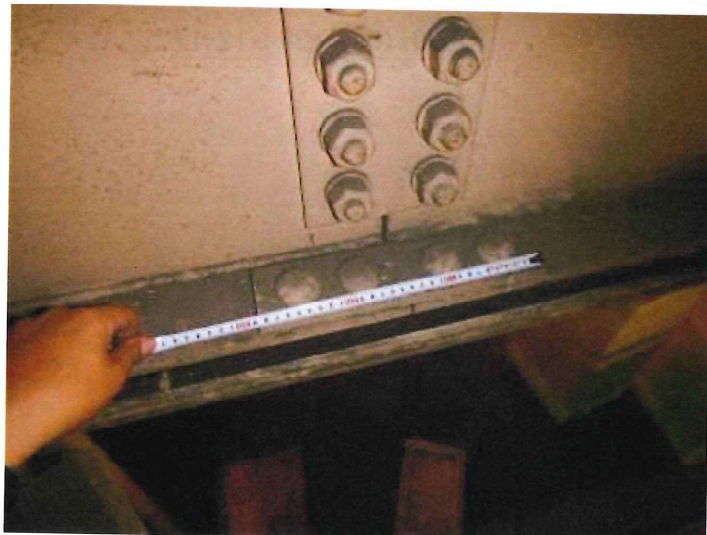
ボルトピッチ測定状況

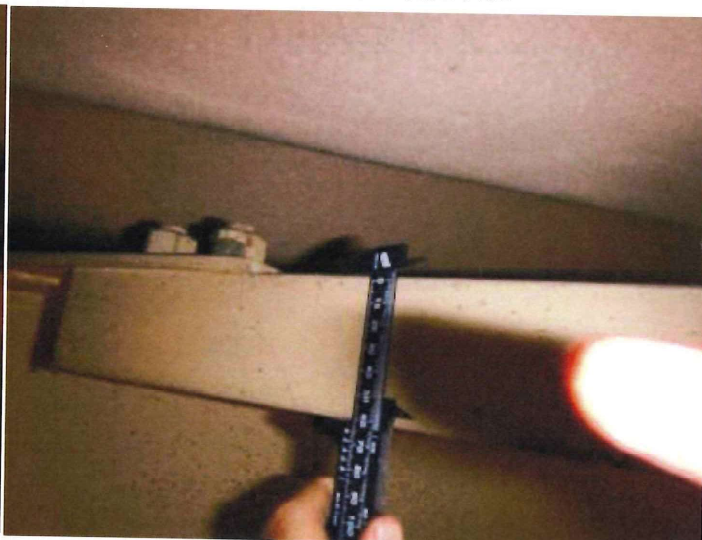
屋根ブレースサイズ測定状況

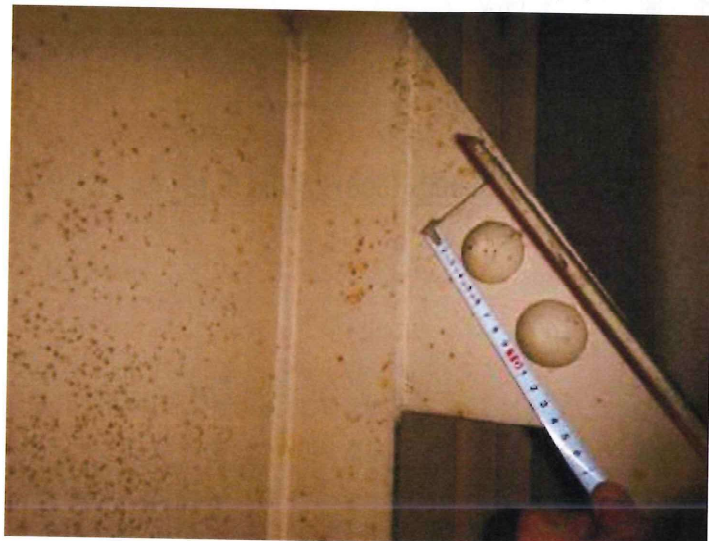
ブレースボルトピッチ測定状況

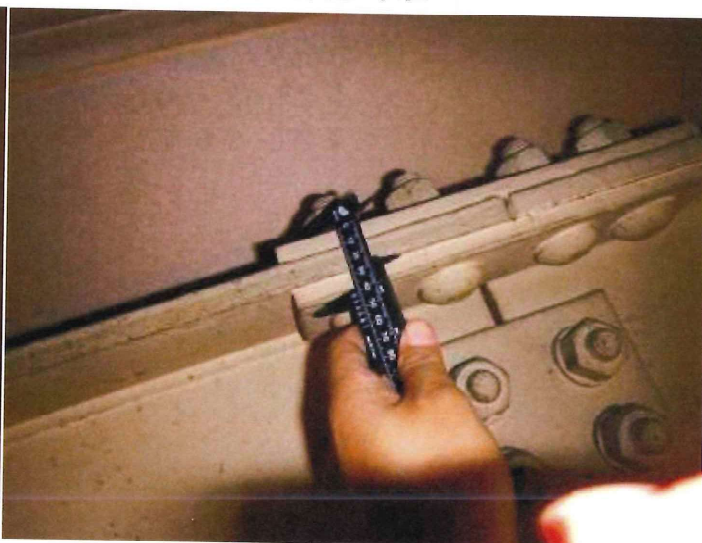
スプライス厚測定状況

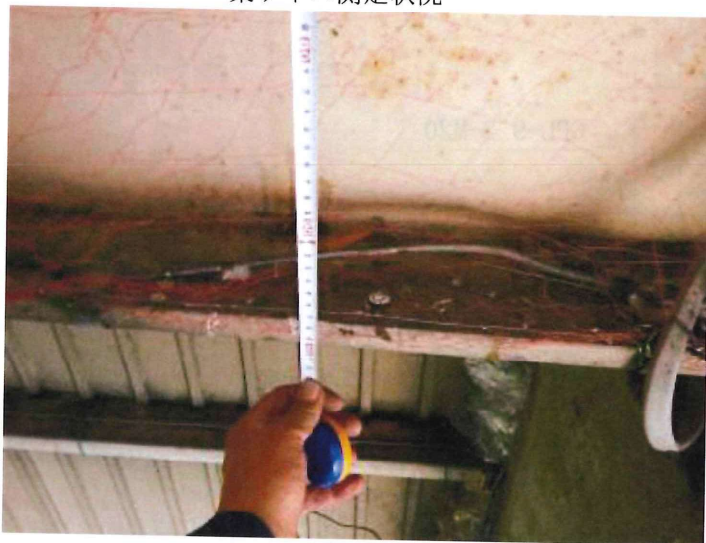
梁サイズ測定状況

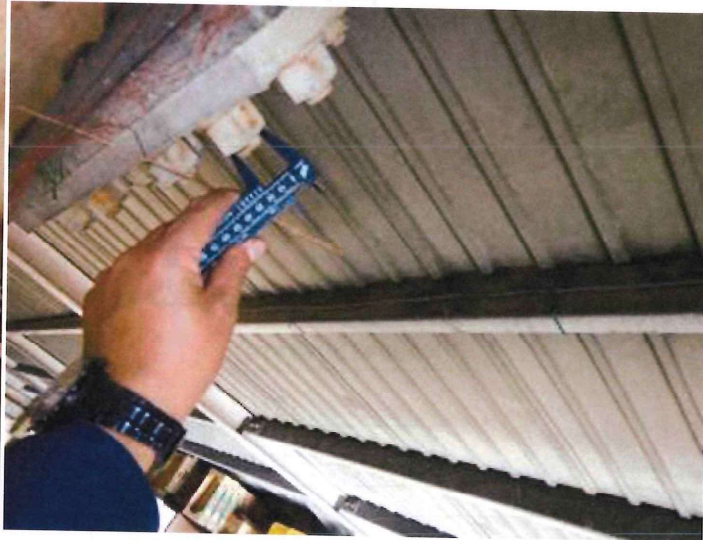
ボルト径測定状況

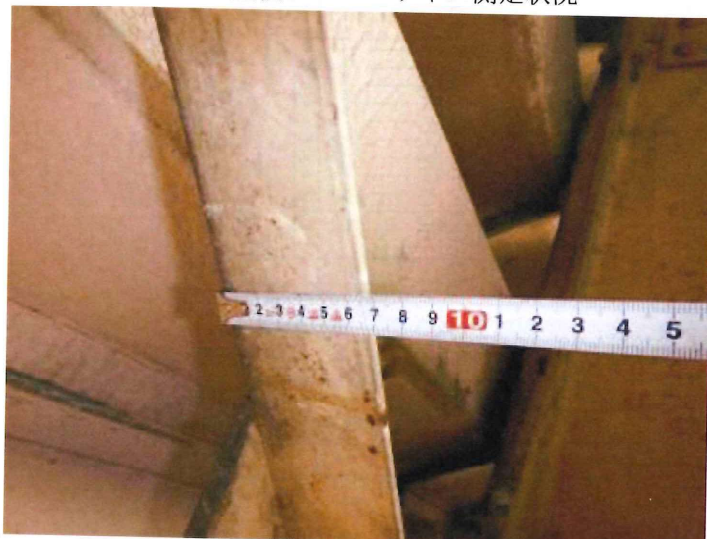
屋根ブレースサイズ測定状況

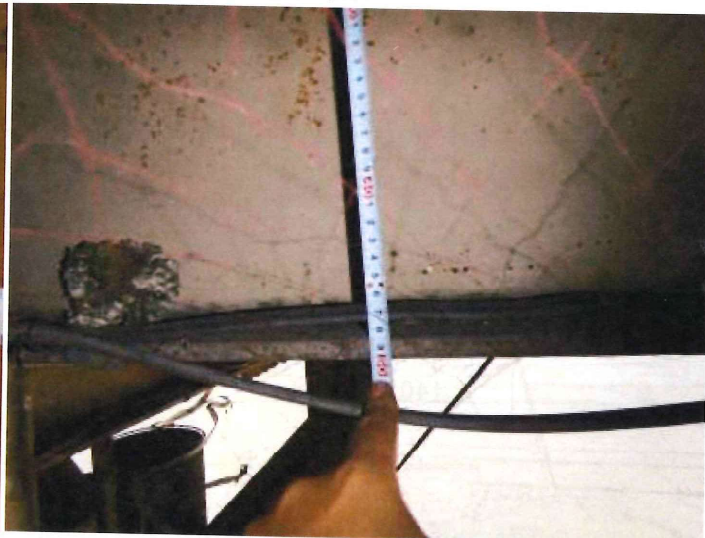
梁サイズ測定状況

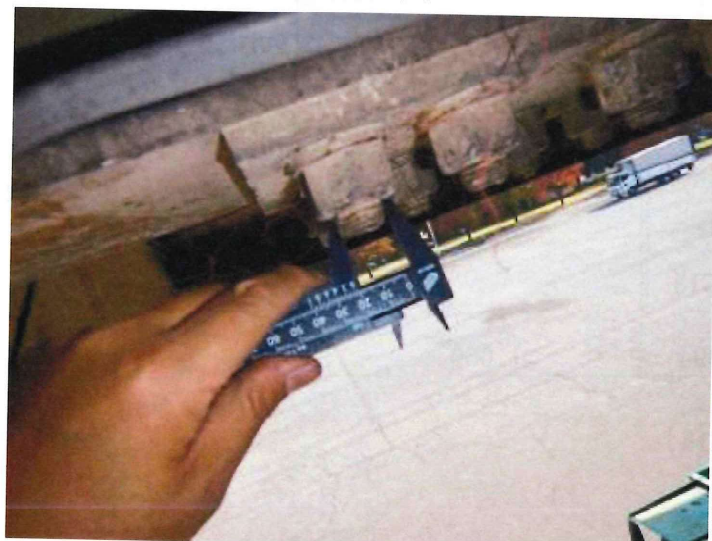
ボルト径測定状況

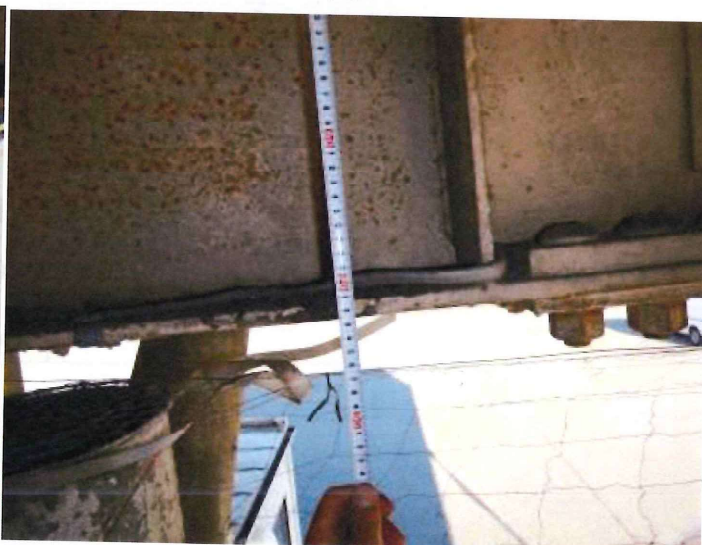
梁サイズ測定状況

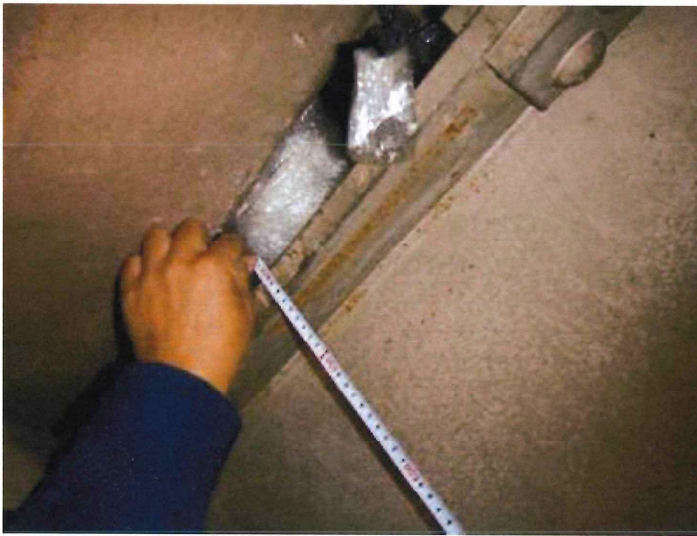
梁サイズ測定状況

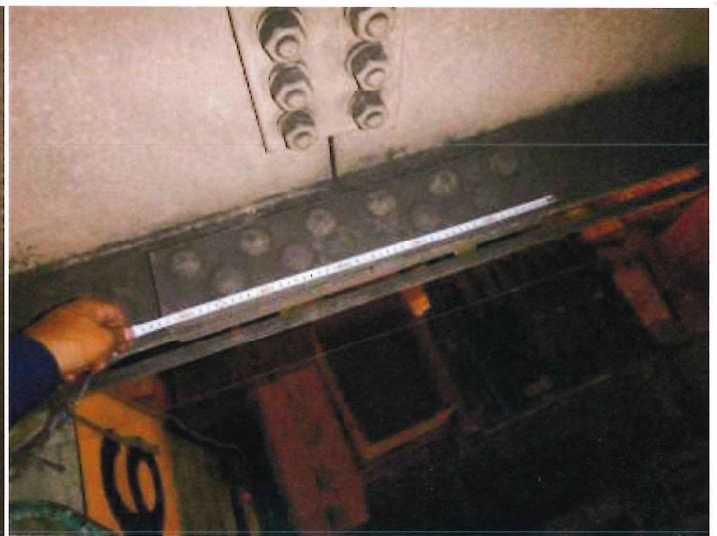
ボルトピッチ測定状況

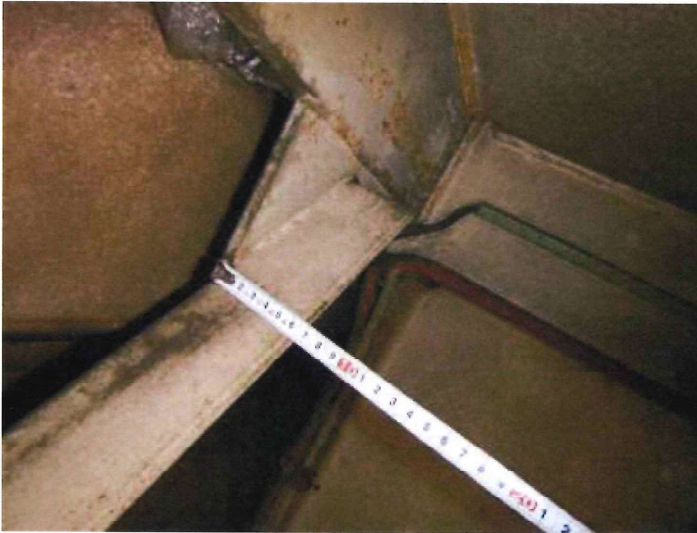
屋根ブレースサイズ測定状況

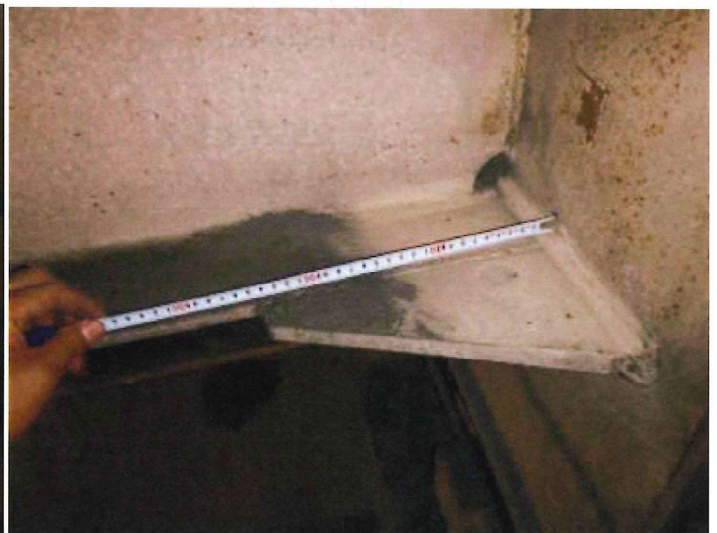
付けフランジサイズ測定状況

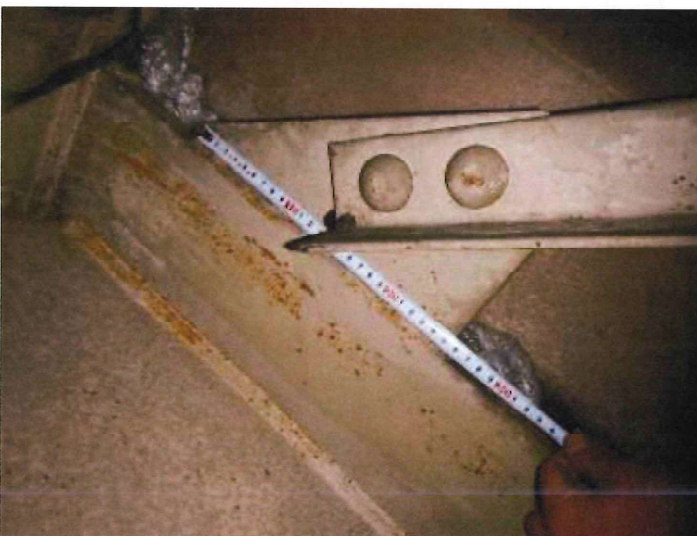
ブレースガセットサイズ測定状況

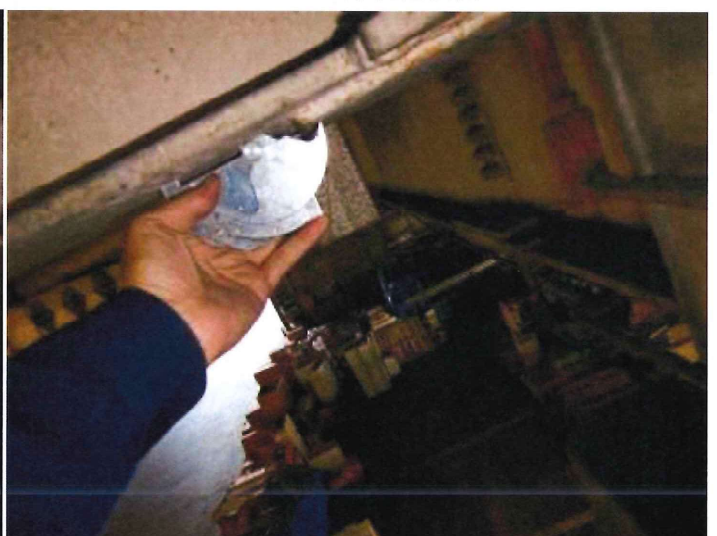
カバープレート厚測定状況

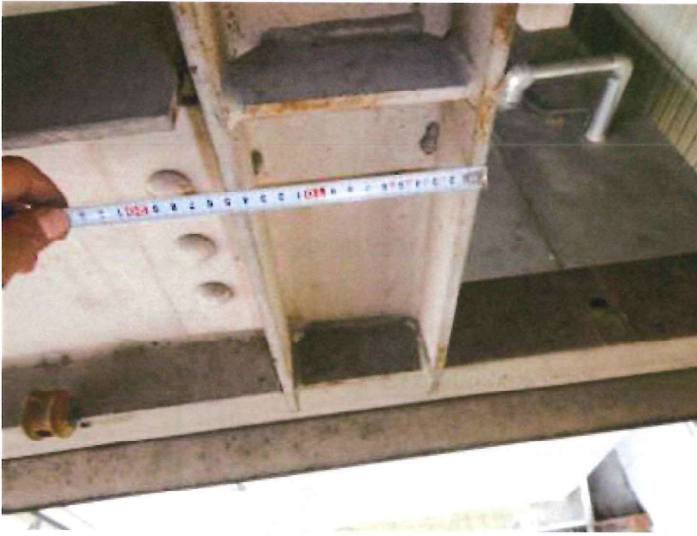
東柱サイズ測定状況

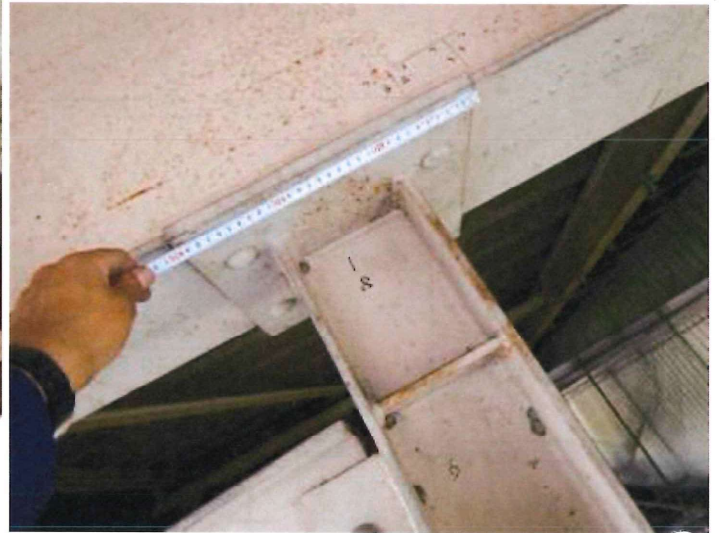
東柱ベースプレートサイズ測定状況

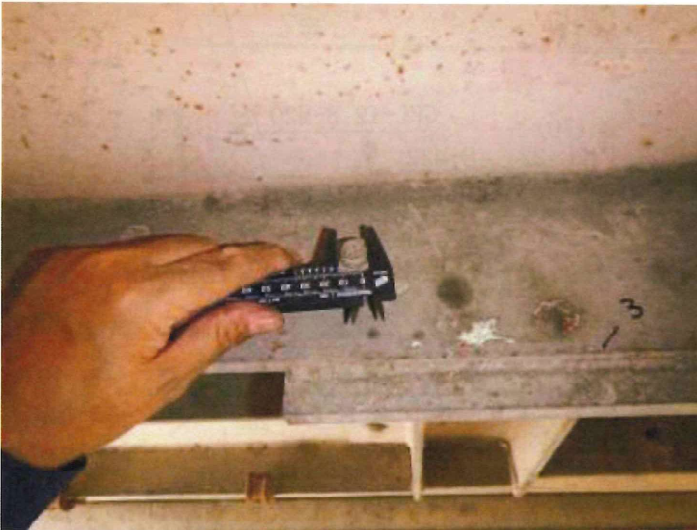
ボルト径測定状況

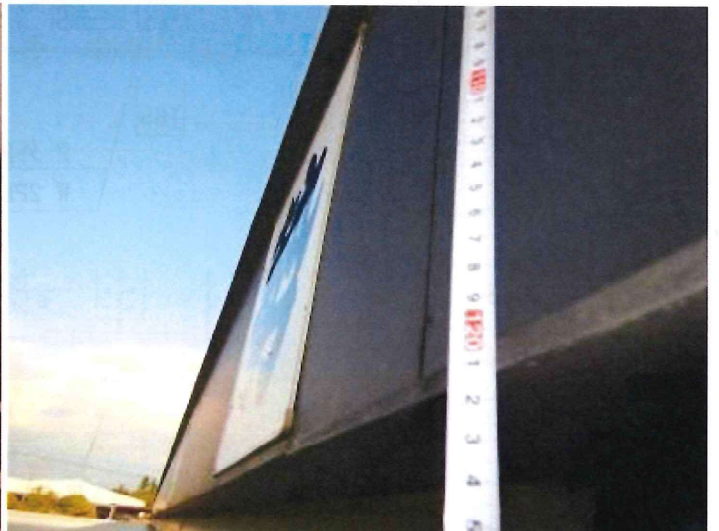
先端梁サイズ測定状況

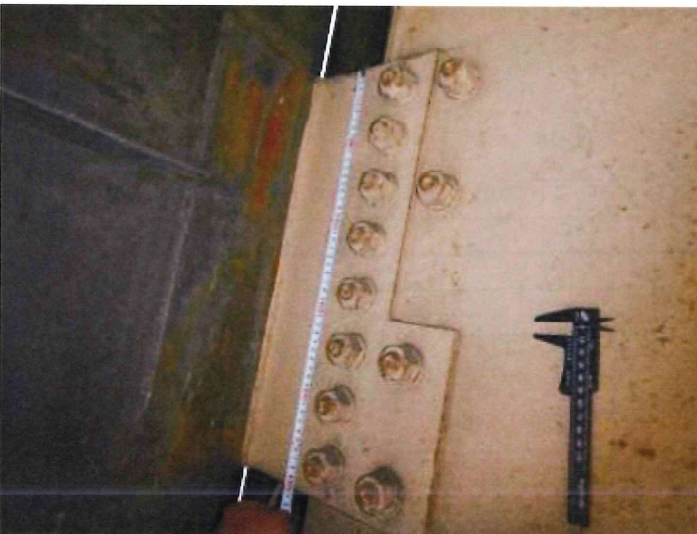
先端梁取り付けガセットサイズ測定状況

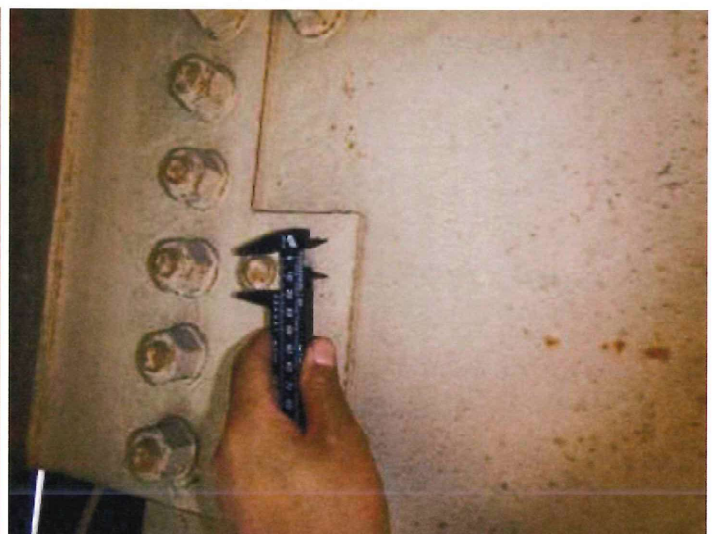
ボルト径測定状況
