4. 部材寸法測定結果 (調査箇所 8 X 7 Y 6 2 F L)

4. 状況写真（調査箇所8）

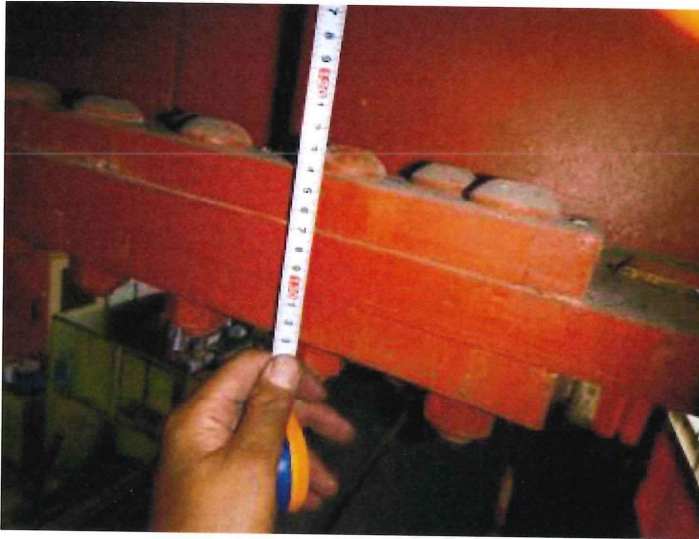
梁サイズ測定状況

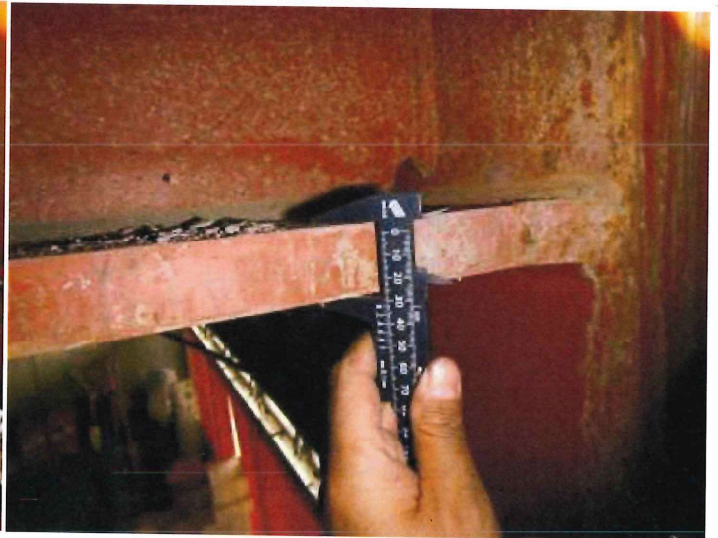
梁フランジ厚測定状況

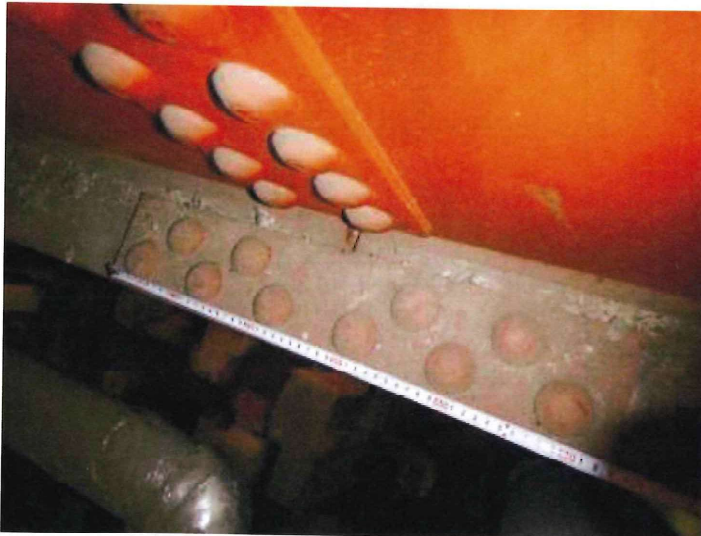
ボルトピッチ測定状況

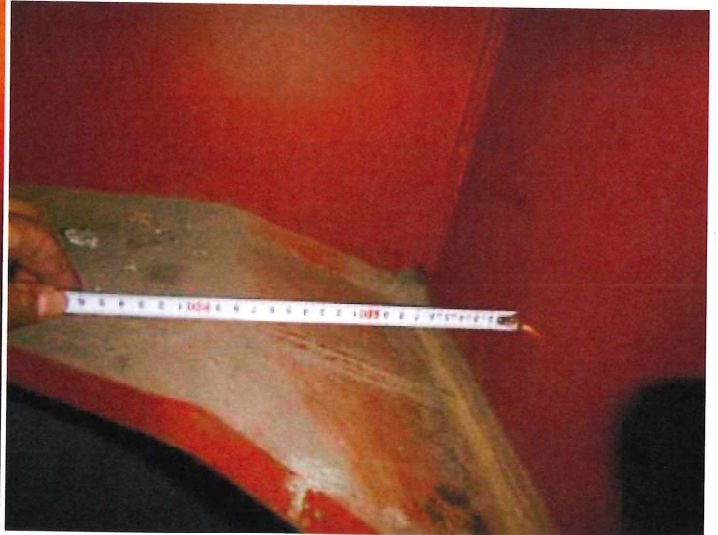
ハンチ部曲げ位置測定状況

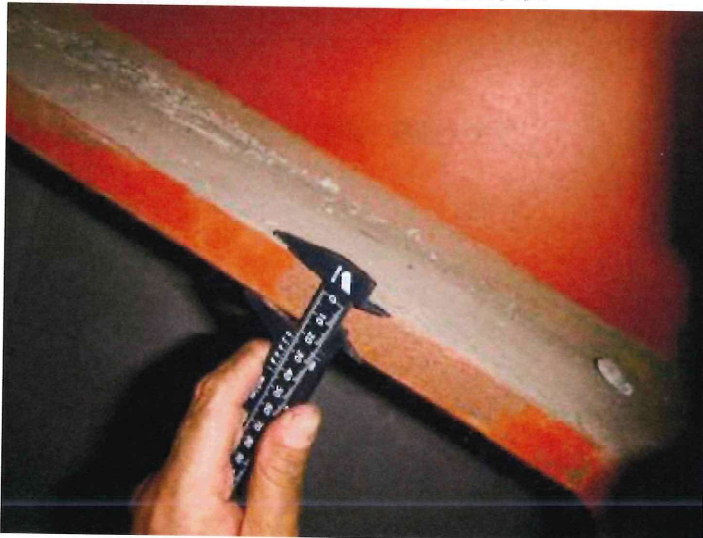
BH梁フランジ厚測定状況

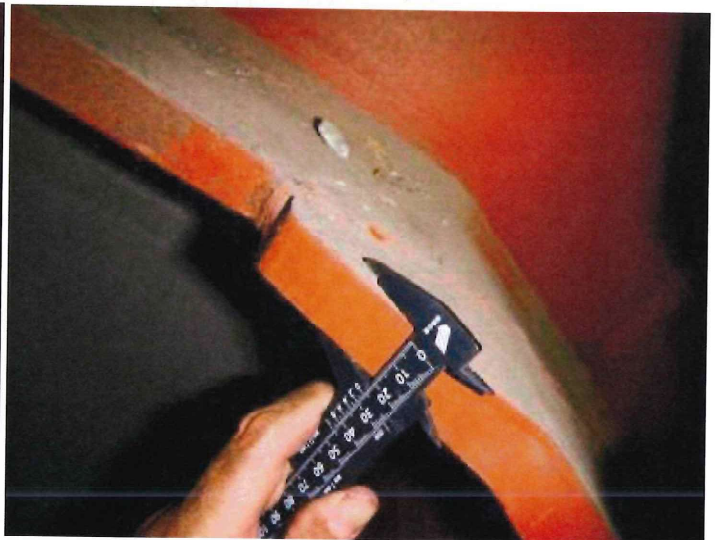
付けフランジ厚測定状況

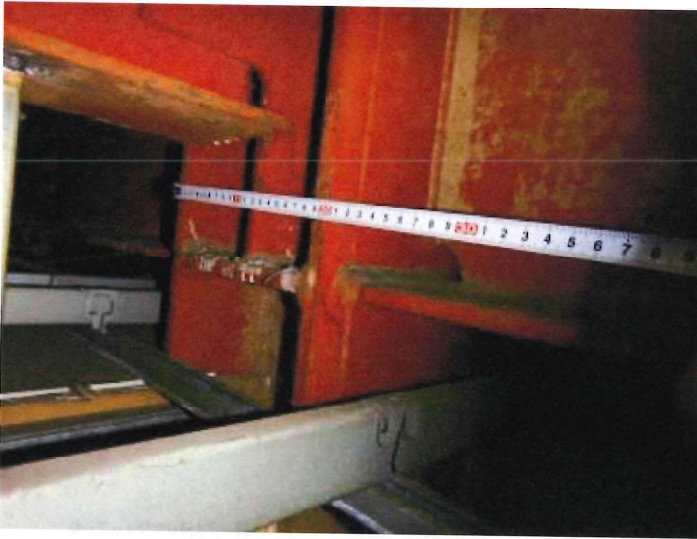
柱サイズ測定状況

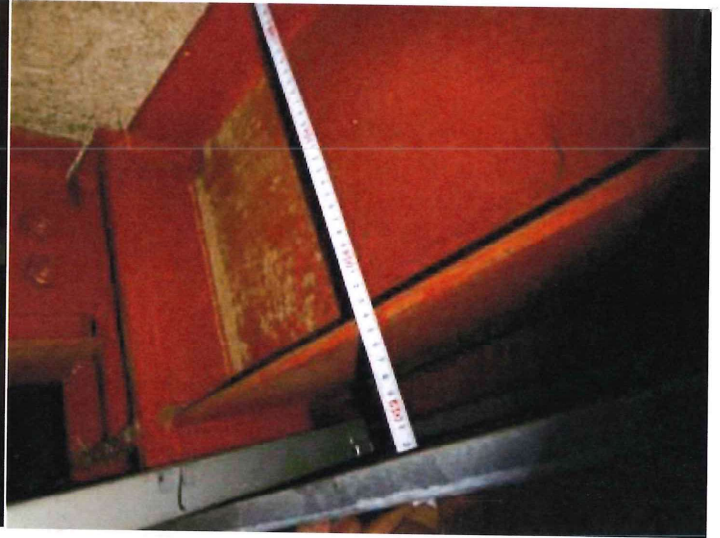
梁サイズ測定状況

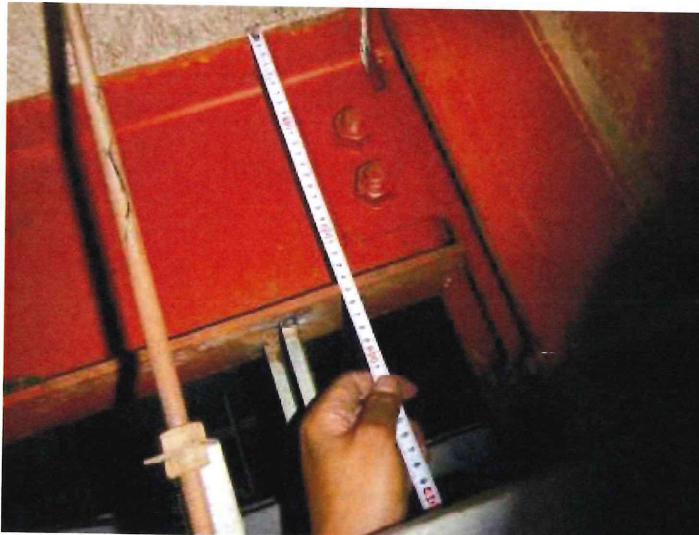
小梁サイズ測定状況

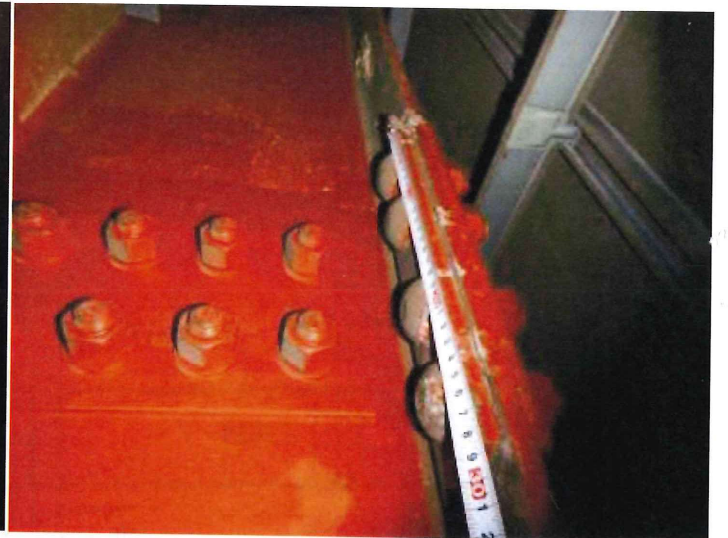
ボルトピッチ測定状況

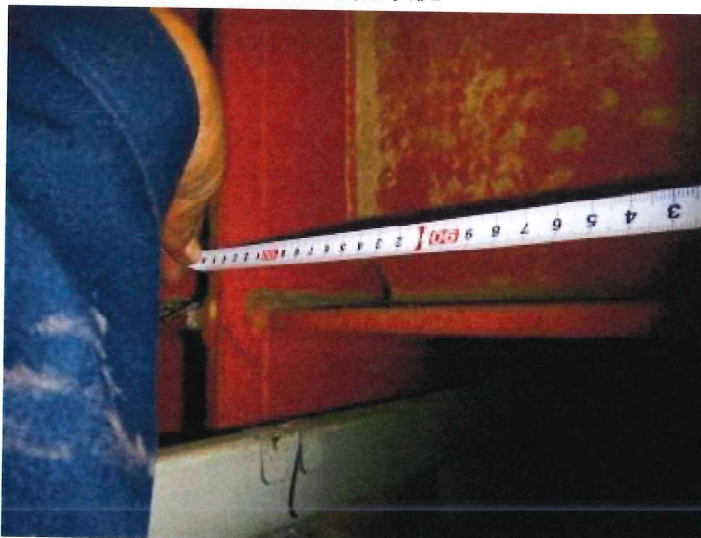
仕口長さ測定状況

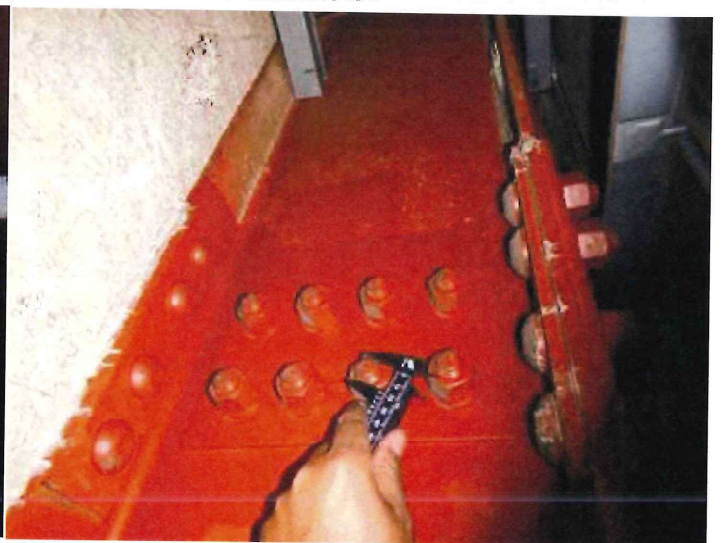
ボルト径測定状況

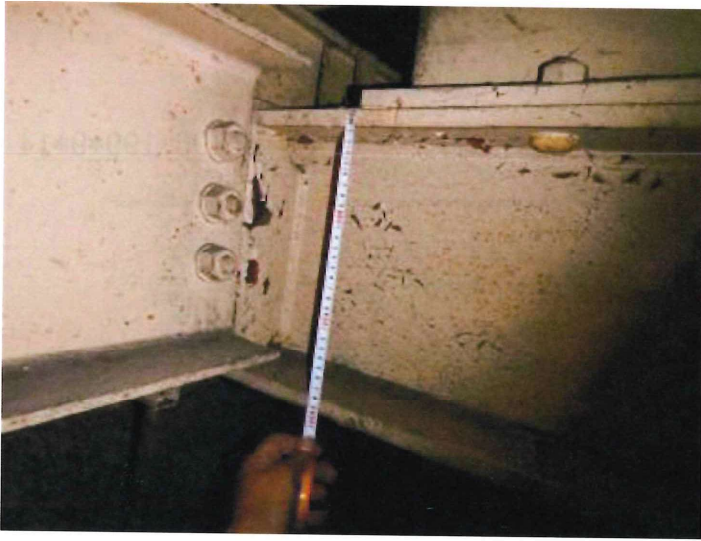
梁成測定状況

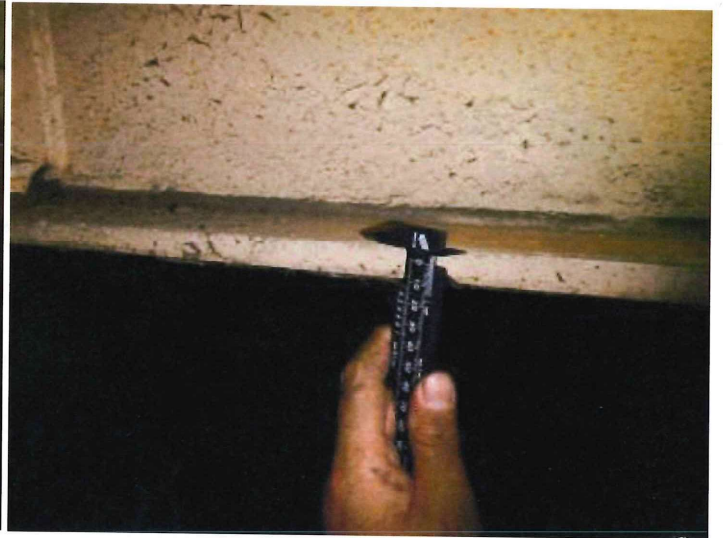
フランジ厚測定状況

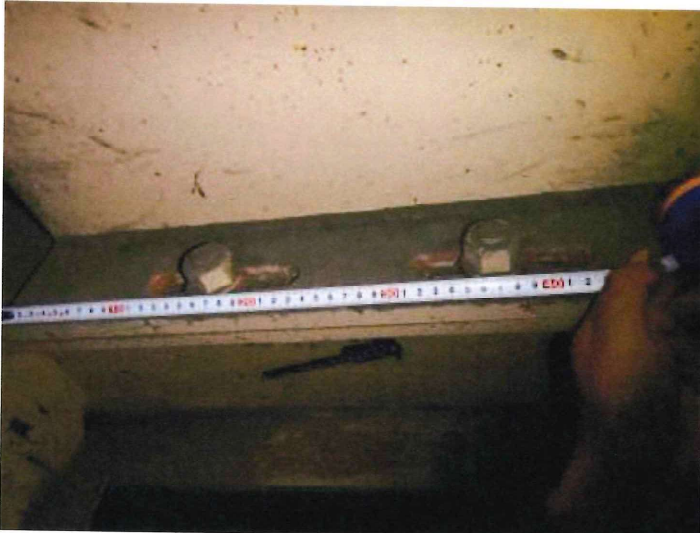
ルーズホールサイズ測定状況

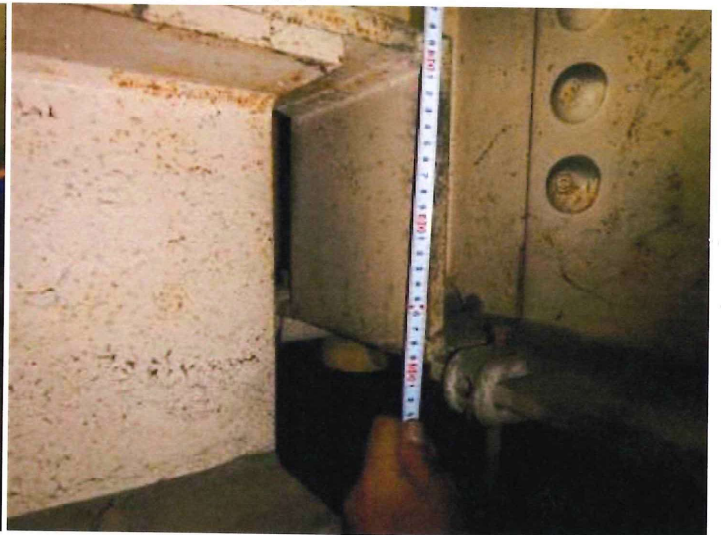
梁成測定状況

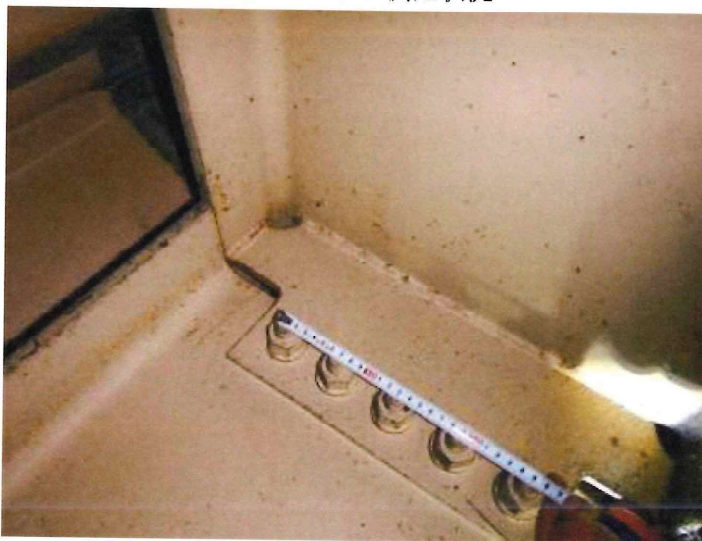
ボルトピッチ測定状況

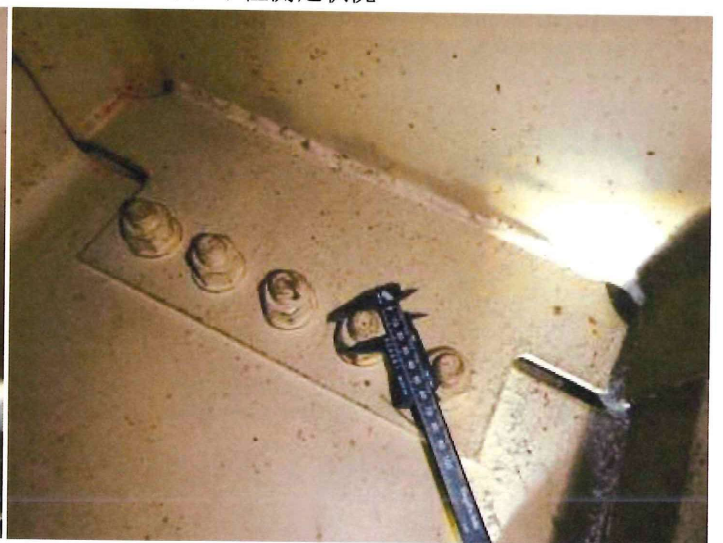
ボルト径測定状況

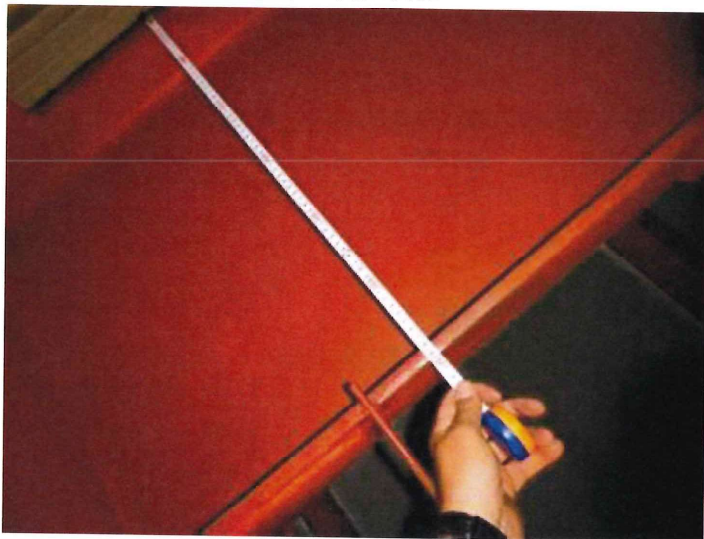
梁サイズ測定状況

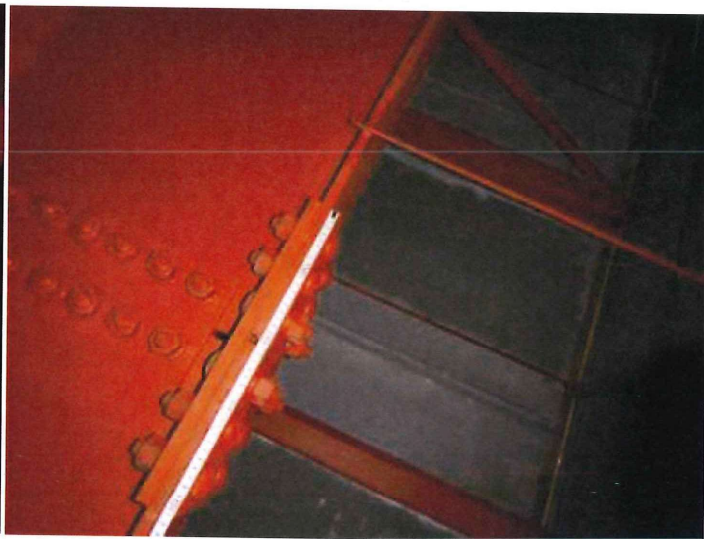
ボルトピッチ測定状況

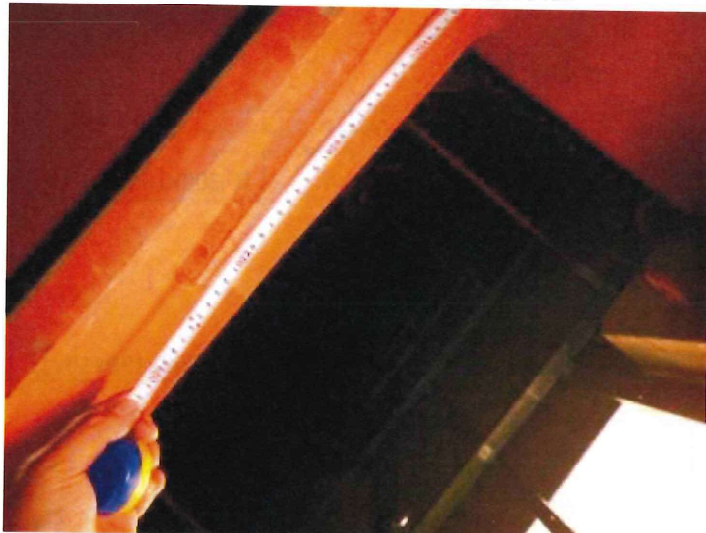
カバープレート長さ測定状況

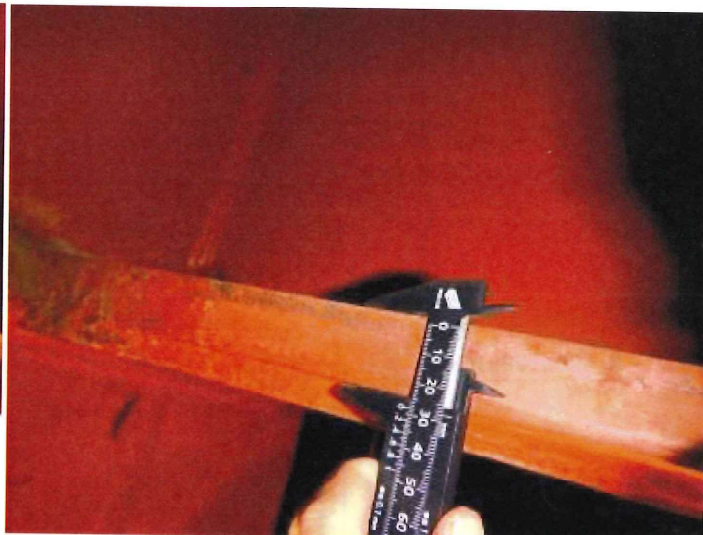
梁フランジ厚測定状況

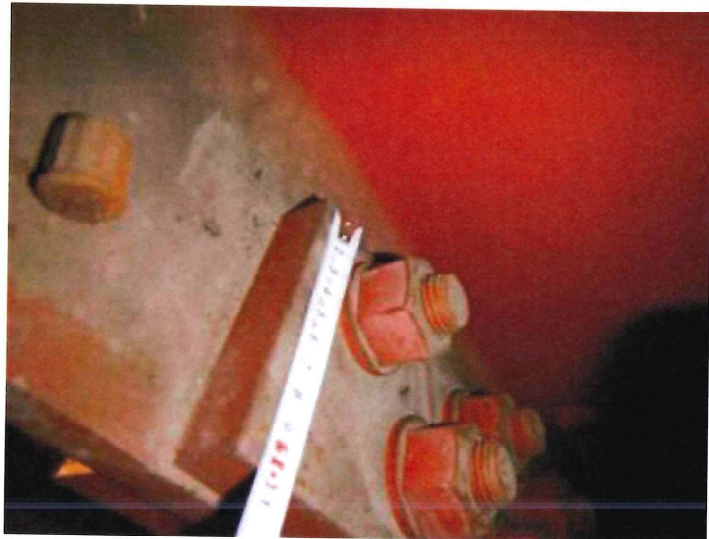
スプライス内プレート幅測定状況

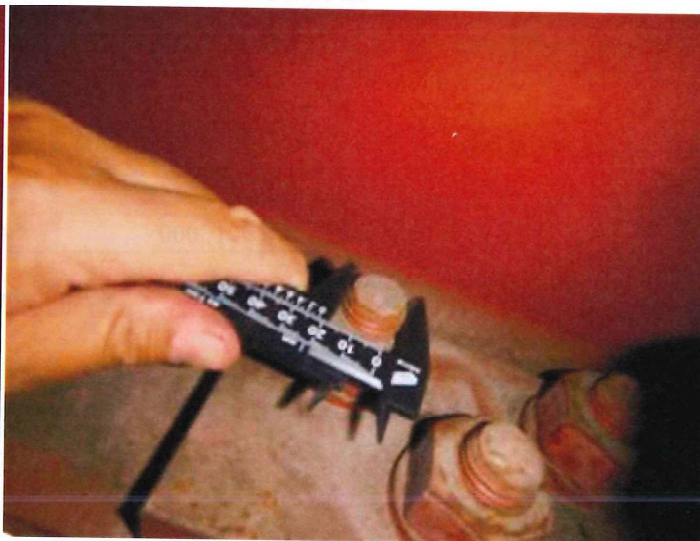
ボルト径測定状況

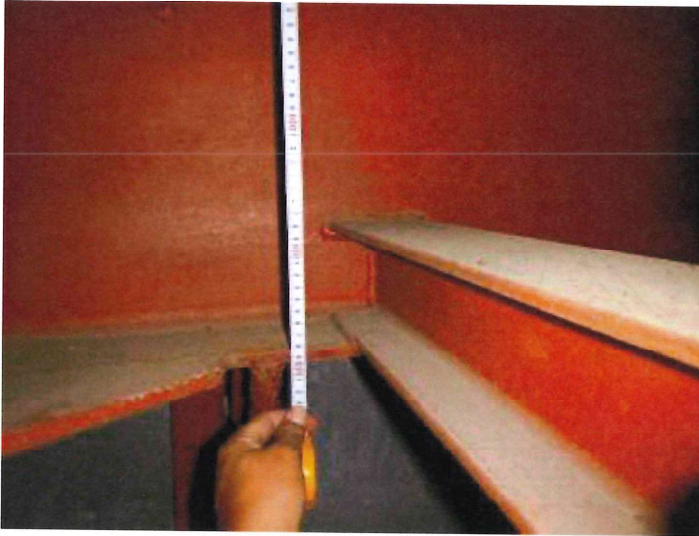
梁サイズ測定状況

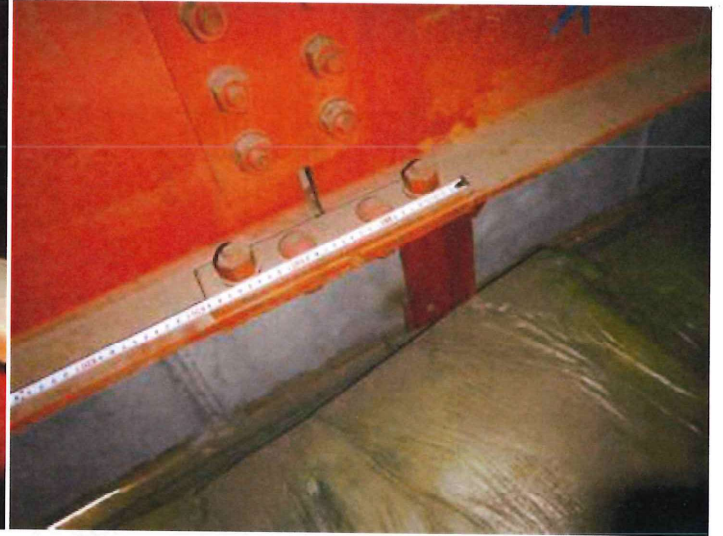
ボルトピッチ測定状況

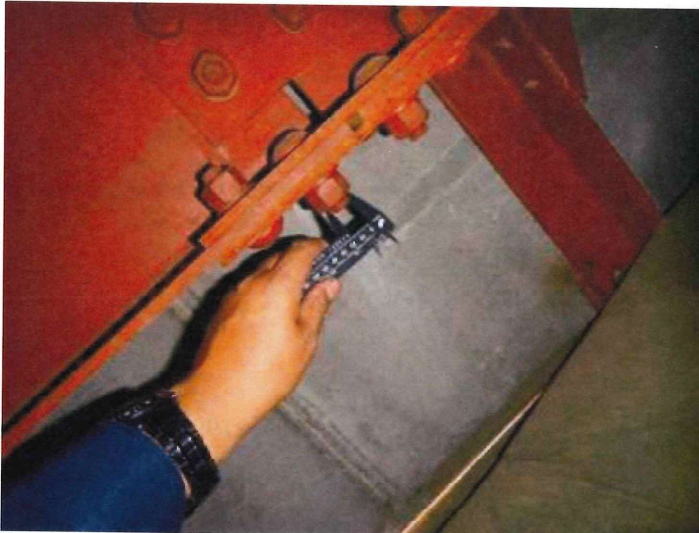
ボルト径測定状況

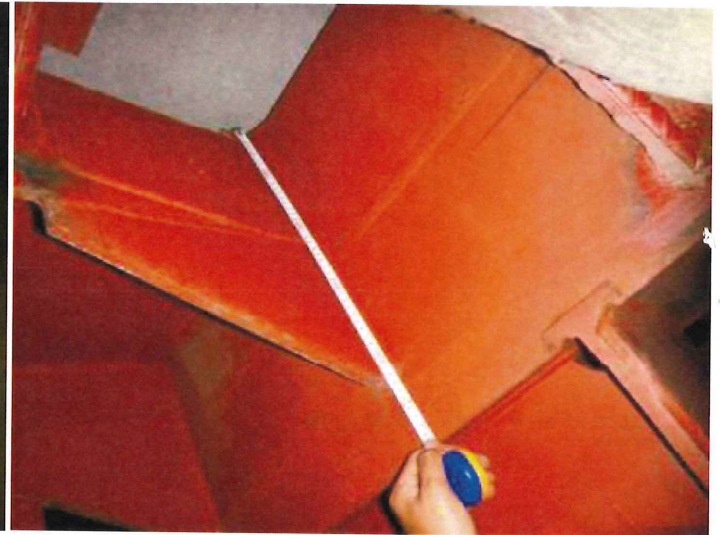
付けフランジ幅測定状況

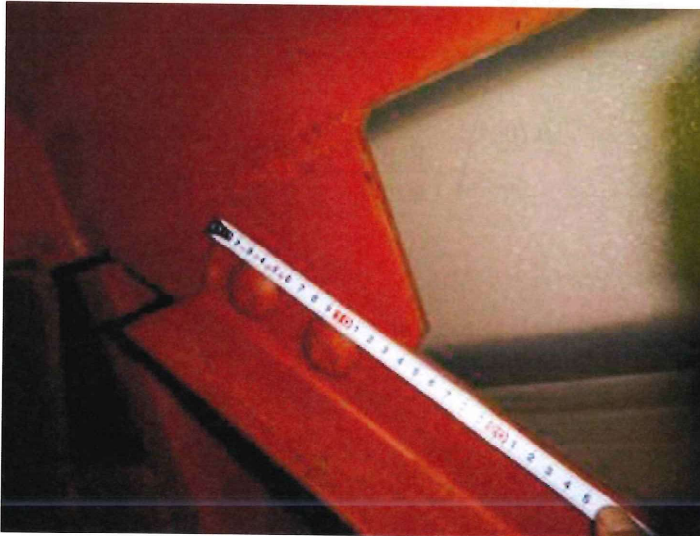
ブレースボルトピッチ測定状況

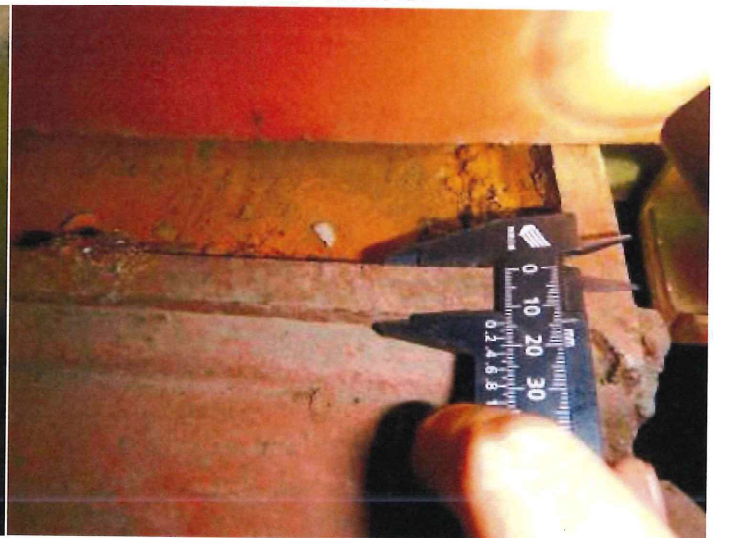
柱フランジ厚測定状況

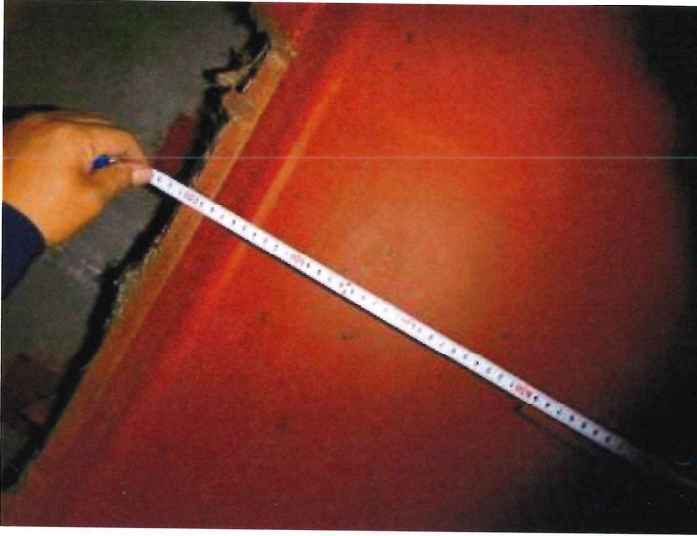
梁サイズ測定状況

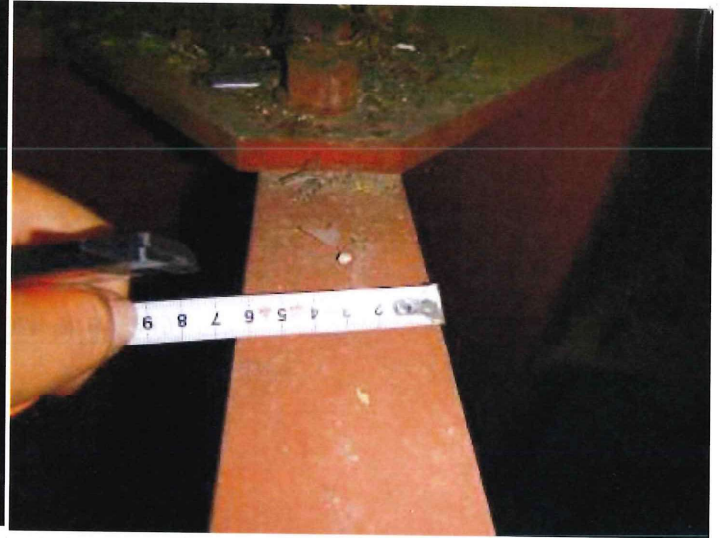
ブレースサイズ測定状況

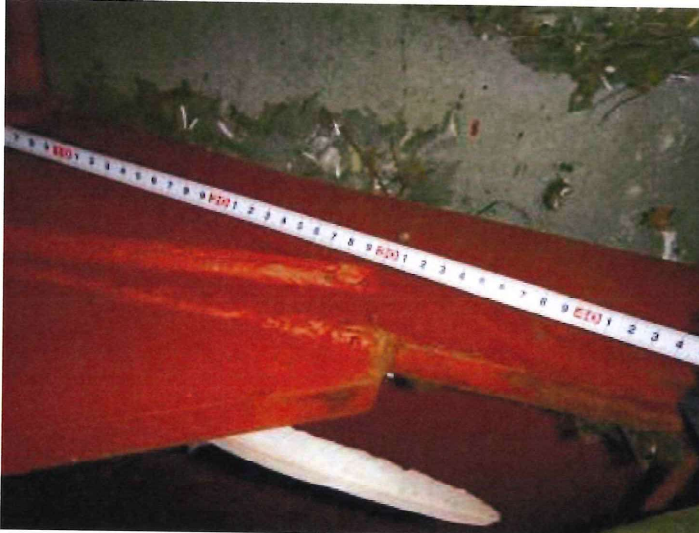
カバープレート長さ測定状況

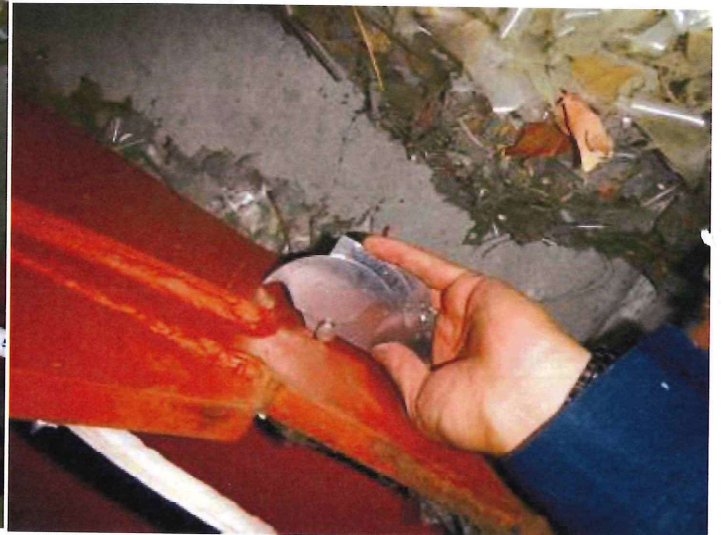
カバープレート厚測定状況

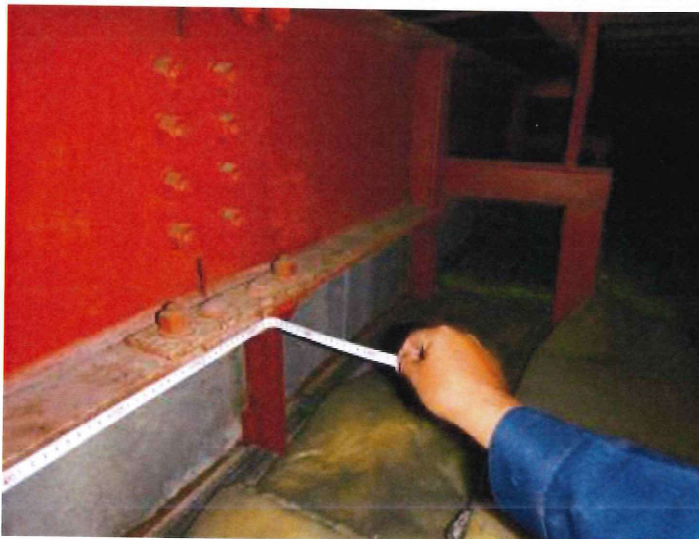
仕口長さ測定状況

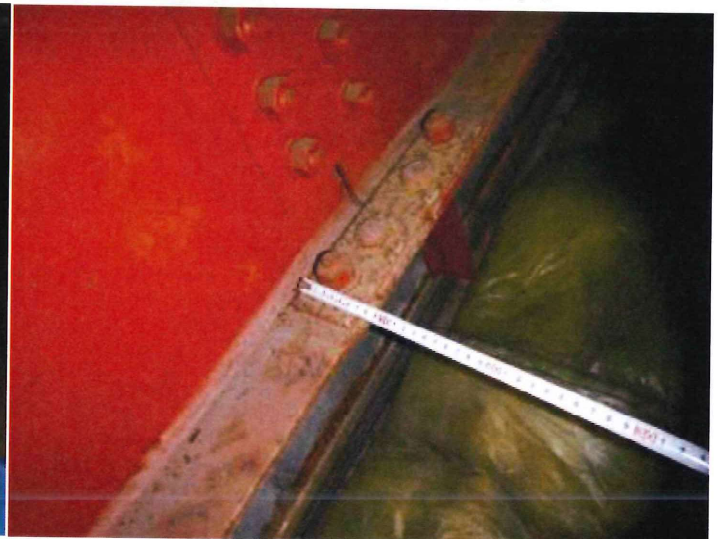
スプライス内プレート幅測定状況
