工種	地下埋設物調査
写真タイトル	掘削調査
撮影箇所	調査番号 13
写真区分	施工状況写真
種別	掘削調査(植栽部)
受注者説明文	掘削状況
写真ファイル日本語名	R0016827.JPG

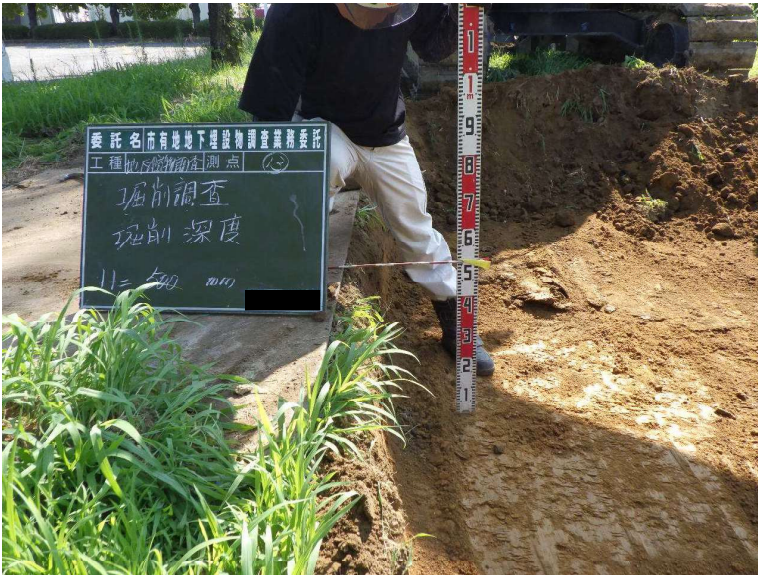
工種	地下埋設物調査		
写真タイトル	掘削調査		
撮影箇所	調査番号 13		
写真区分	施工状況写真		
種別	掘削調査(植栽部)		
受注者説明文	調査掘削深度		
写真ファイル日本語名	R0016829.JPG		
	設計値	実測値	差
掘削深度[H]	500 mm	500 mm	0.0 mm

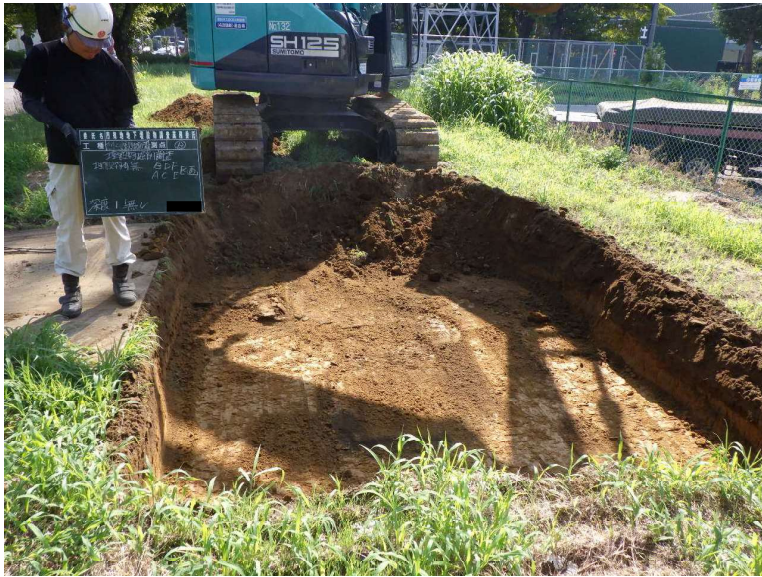
工種	地下埋設物調査
写真タイトル	掘削調査
撮影箇所	調査番号 13
写真区分	施工状況写真
種別	掘削調査(植栽部)
受注者説明文	調査深度1層まで 埋設物なし
写真ファイル日本語名	R0016831.JPG

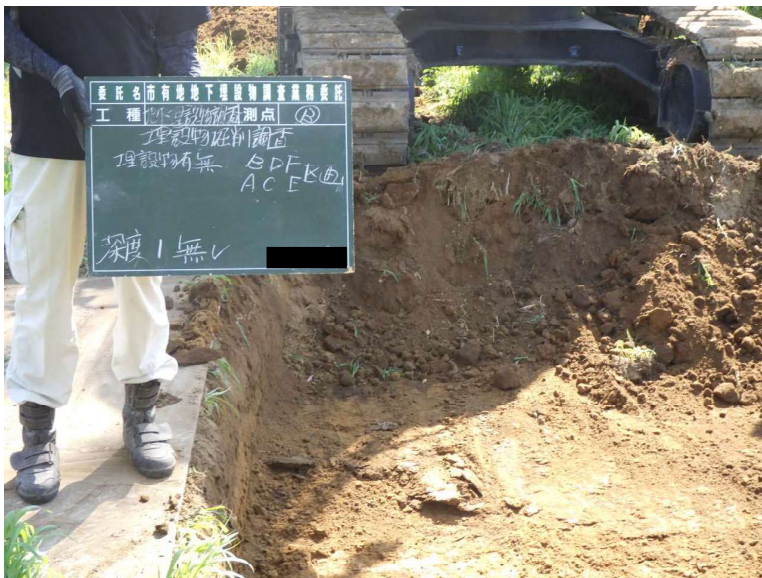
工種	地下埋設物調査
写真タイトル	掘削調査
撮影箇所	調査番号 13
写真区分	施工状況写真
種別	掘削調査(植栽部)
受注者説明文	調査深度1層まで 埋設物なし
写真ファイル日本語名	R0016832.JPG

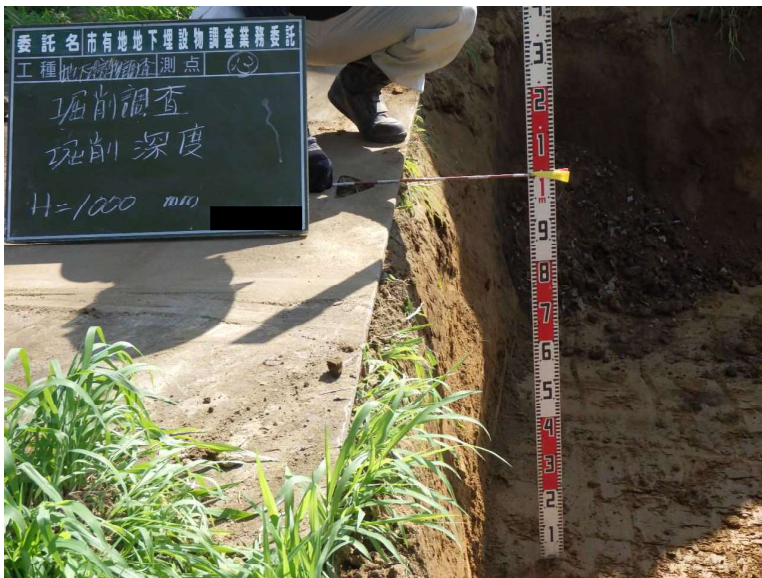
工種	地下埋設物調査		
写真タイトル	掘削調査		
撮影箇所	調査番号 13		
写真区分	施工状況写真		
種別	掘削調査(植栽部)		
受注者説明文	調査掘削深度		
写真ファイル日本語名	R0016834.JPG		
	設計値	実測値	差
掘削深度[H]	1000 mm	1000 mm	0.0 mm

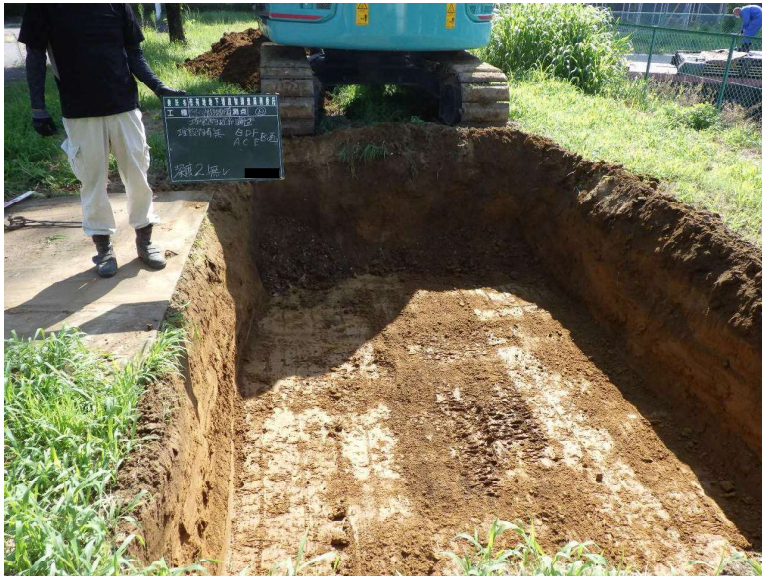
工種	地下埋設物調査
写真タイトル	掘削調査
撮影箇所	調査番号 13
写真区分	施工状況写真
種別	掘削調査(植栽部)
受注者説明文	調査深度2層まで 埋設物なし
写真ファイル日本語名	R0016836.JPG

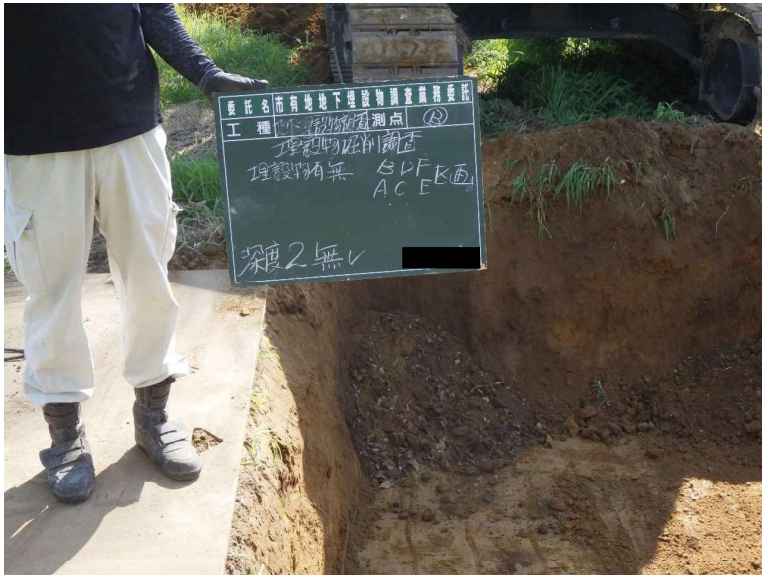
工種	地下埋設物調査
写真タイトル	掘削調査
撮影箇所	調査番号 13
写真区分	施工状況写真
種別	掘削調査(植栽部)
受注者説明文	調査深度2層まで 埋設物なし
写真ファイル日本語名	R0016837.JPG

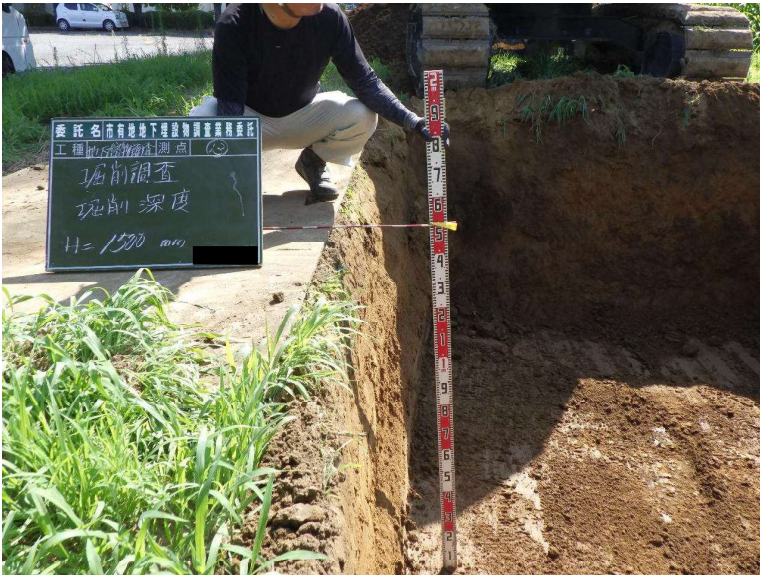
工種	地下埋設物調査		
写真タイトル	掘削調査		
撮影箇所	調査番号 13		
写真区分	施工状況写真		
種別	掘削調査(植栽部)		
受注者説明文	調査掘削深度		
写真ファイル日本語名	R0016840.JPG		
	設計値	実測値	差
掘削深度[H]	1500 mm	1500 mm	0.0 mm

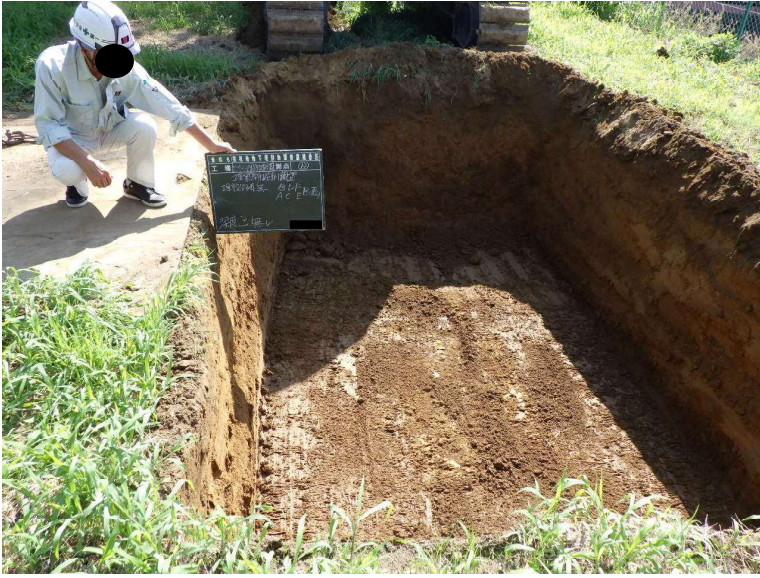
工種	地下埋設物調査
写真タイトル	掘削調査
撮影箇所	調査番号 13
写真区分	施工状況写真
種別	掘削調査(植栽部)
受注者説明文	調査深度3層まで 埋設物なし
写真ファイル日本語名	R0016842.JPG

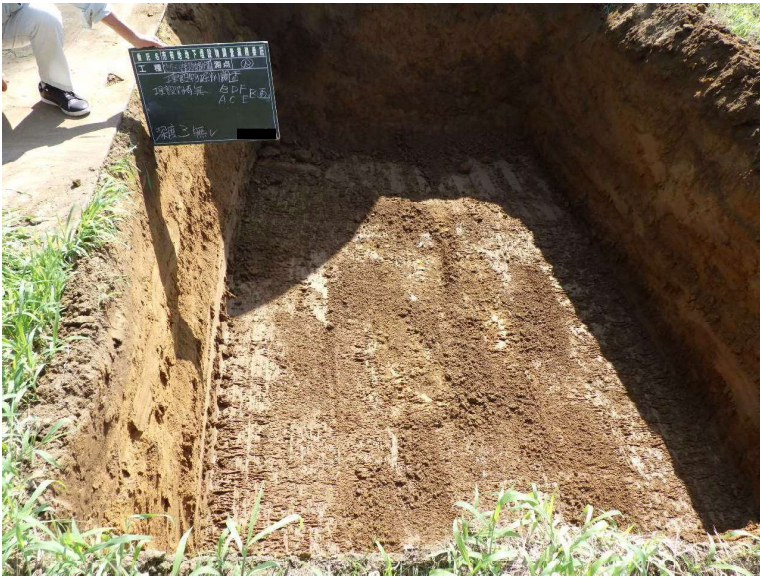
工種	地下埋設物調査
写真タイトル	掘削調査
撮影箇所	調査番号 13
写真区分	施工状況写真
種別	掘削調査(植栽部)
受注者説明文	調査深度3層まで 埋設物なし
写真ファイル日本語名	R0016843.JPG

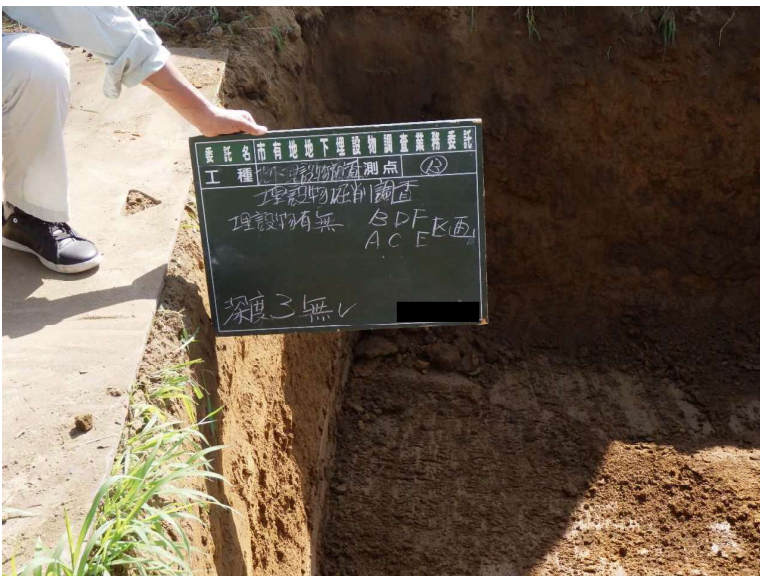
工種	地下埋設物調査
写真タイトル	掘削調査
撮影箇所	調査番号 13
写真区分	施工状況写真
種別	掘削調査(植栽部)
受注者説明文	調査深度3層まで 埋設物なし
写真ファイル日本語名	R0016844.JPG

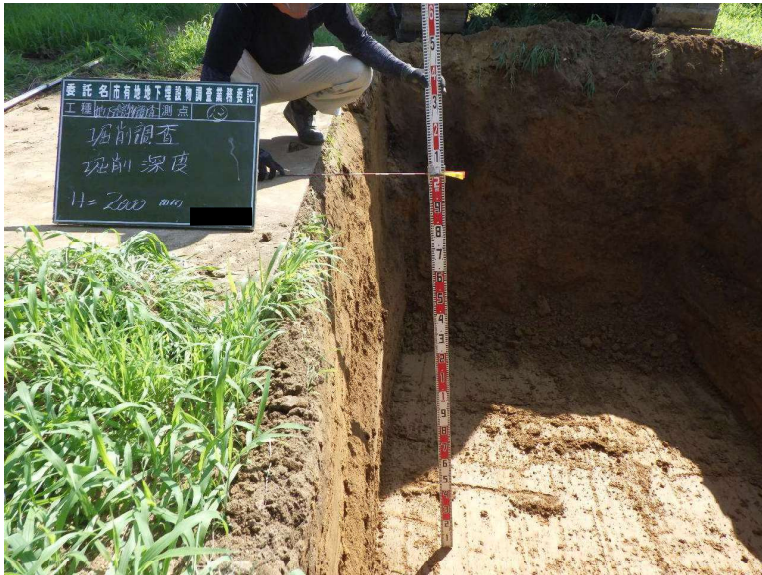
工種	地下埋設物調査		
写真タイトル	掘削調査		
撮影箇所	調査番号 13		
写真区分	施工状況写真		
種別	掘削調査(植栽部)		
受注者説明文	調査掘削深度		
写真ファイル日本語名	R0016847.JPG		
	設計値	実測値	差
掘削深度[H]	2000 mm	2000 mm	0.0 mm

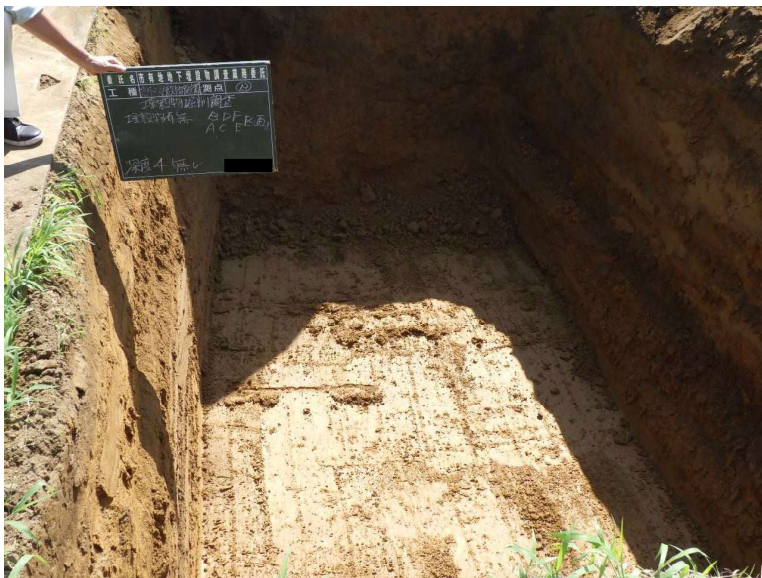
工種	地下埋設物調査
写真タイトル	掘削調査
撮影箇所	調査番号 13
写真区分	施工状況写真
種別	掘削調査(植栽部)
受注者説明文	調査深度4層まで 埋設物なし
写真ファイル日本語名	R0016850.JPG

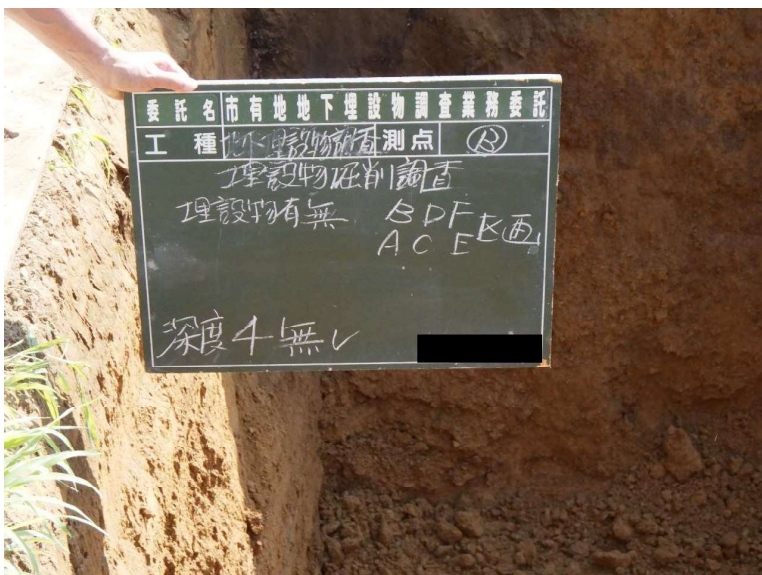
工種	地下埋設物調査
写真タイトル	掘削調査
撮影箇所	調査番号 13
写真区分	施工状況写真
種別	掘削調査(植栽部)
受注者説明文	調査深度4層まで 埋設物なし
写真ファイル日本語名	R0016851.JPG

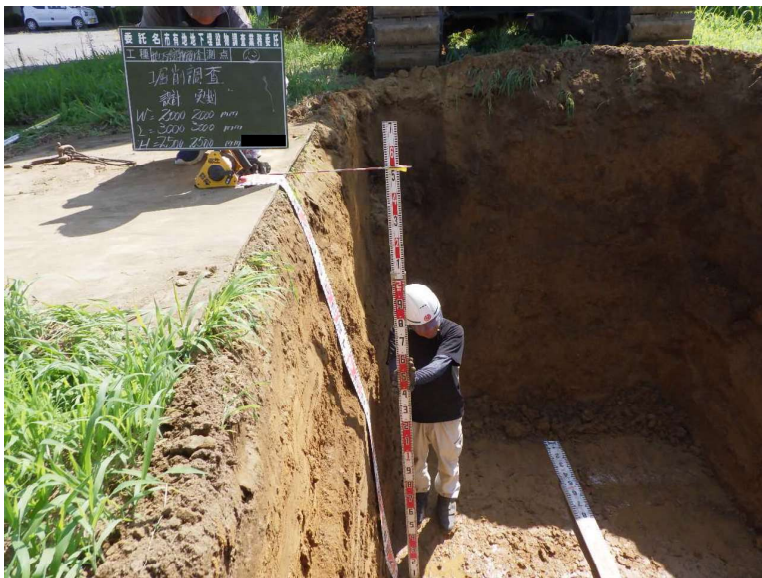
工種	地下埋設物調査		
写真タイトル	掘削調査		
撮影箇所	調査番号 13		
写真区分	施工状況写真		
種別	掘削調査(植栽部)		
受注者説明文	調査掘削深度		
写真ファイル日本語名	R0016853.JPG		
	設計値	実測値	差
掘削深度[H]	2500 mm	2500 mm	0.0 mm

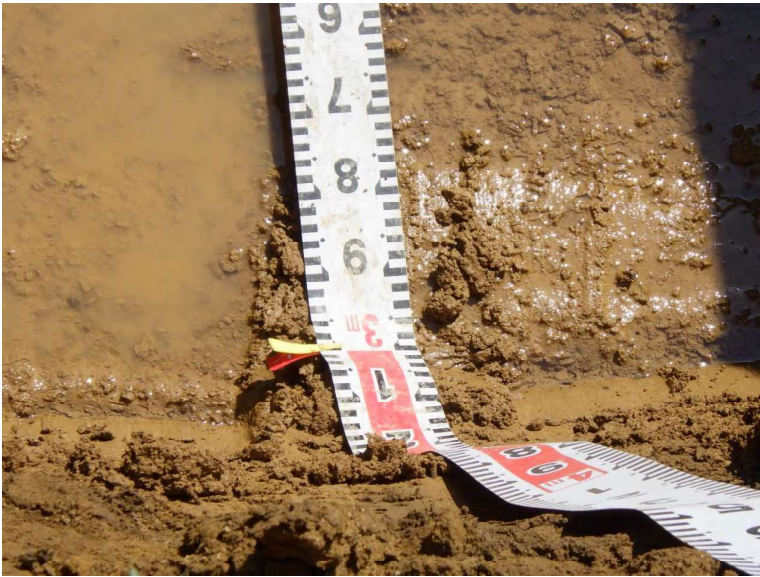
工種	地下埋設物調査		
写真タイトル	掘削調査		
撮影箇所	調査番号 13		
写真区分	施工状況写真		
種別	掘削調査(植栽部)		
受注者説明文	掘削状況		
写真ファイル日本語名	R0016856.JPG		
	設計値	実測値	差
掘削[L]	3000 mm	3000 mm	0.0 mm

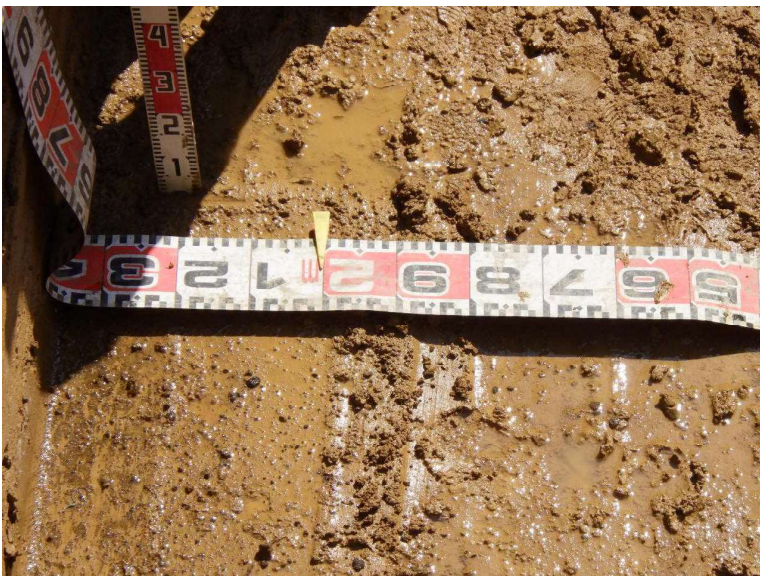
工種	地下埋設物調査		
写真タイトル	掘削調査		
撮影箇所	調査番号 13		
写真区分	施工状況写真		
種別	掘削調査(植栽部)		
受注者説明文	掘削状況		
写真ファイル日本語名	R0016857.JPG		
	設計値	実測値	差
掘削[W]	2000 mm	2000 mm	0.0 mm

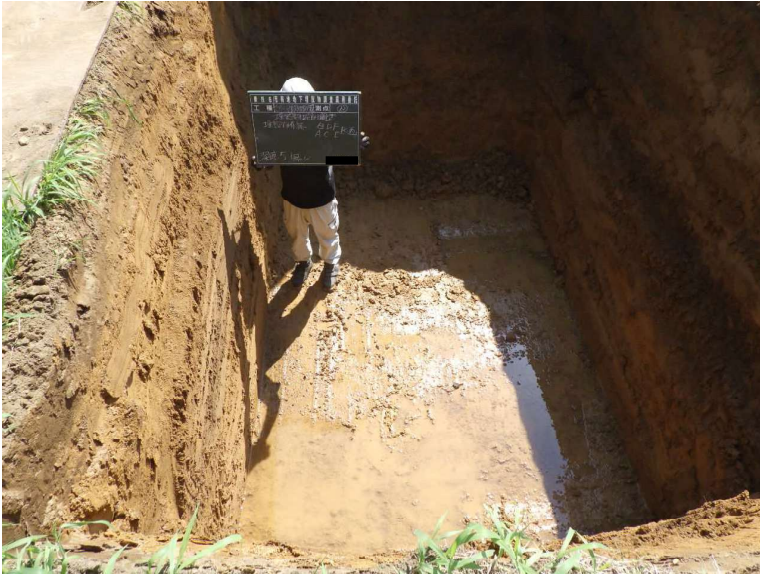
工種	地下埋設物調査
写真タイトル	掘削調査
撮影箇所	調査番号 13
写真区分	施工状況写真
種別	掘削調査(植栽部)
受注者説明文	調査深度5層まで 埋設物なし
写真ファイル日本語名	R0016858.JPG

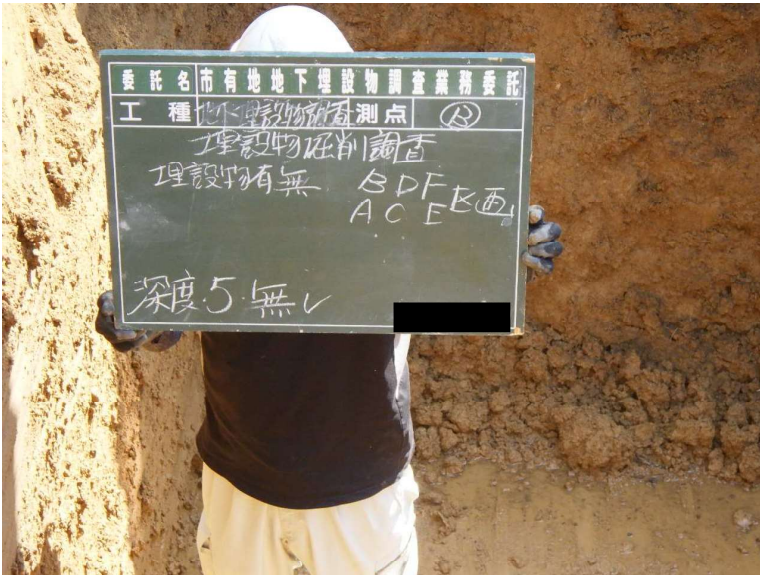
工種	地下埋設物調査
写真タイトル	掘削調査
撮影箇所	調査番号 13
写真区分	施工状況写真
種別	掘削調査(植栽部)
受注者説明文	調査深度5層まで 埋設物なし
写真ファイル日本語名	R0016859.JPG

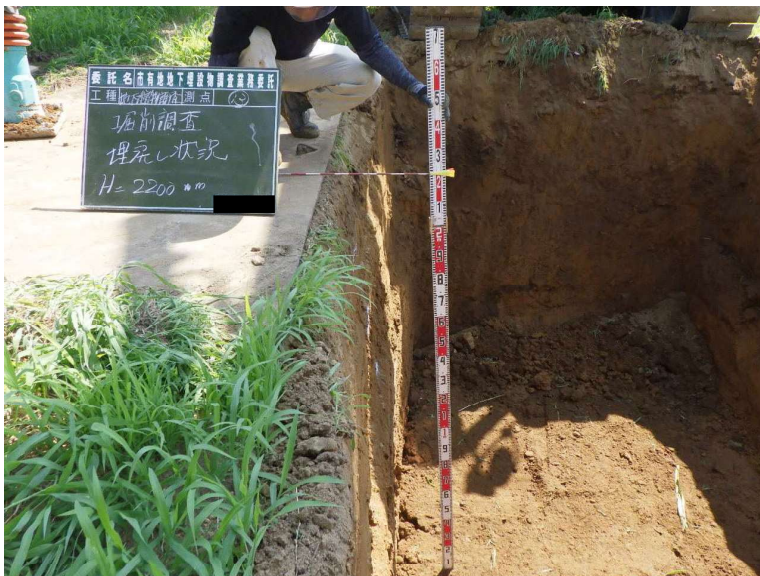
工種	地下埋設物調査		
写真タイトル	掘削調査		
撮影箇所	調査番号 13		
写真区分	施工状況写真		
種別	掘削調査(植栽部)		
受注者説明文	埋戻し状況		
写真ファイル日本語名	R0016862.JPG		
	設計値	実測値	差
埋戻し[H]	2200 mm	2200 mm	0.0 mm

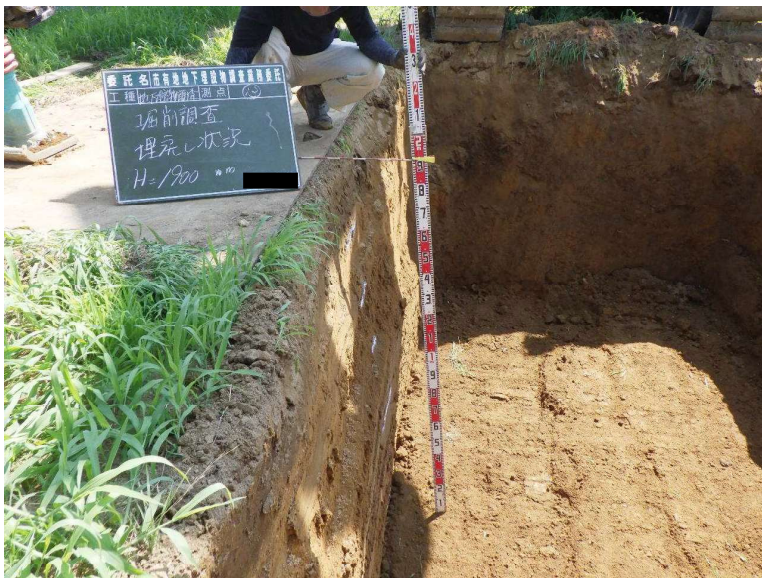
工種	地下埋設物調査		
写真タイトル	掘削調査		
撮影箇所	調査番号 13		
写真区分	施工状況写真		
種別	掘削調査(植栽部)		
受注者説明文	埋戻し状況		
写真ファイル日本語名	R0016867.JPG		
	設計値	実測値	差
埋戻し[H]	1900 mm	1900 mm	0.0 mm

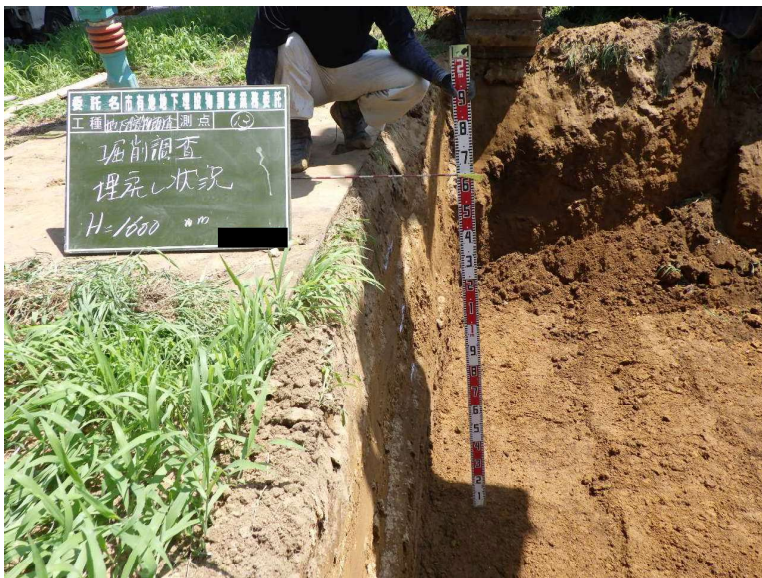
工種	地下埋設物調査		
写真タイトル	掘削調査		
撮影箇所	調査番号 13		
写真区分	施工状況写真		
種別	掘削調査(植栽部)		
受注者説明文	埋戻し状況		
写真ファイル日本語名	R0016871.JPG		
	設計値	実測値	差
埋戻し[H]	1600 mm	1600 mm	0.0 mm

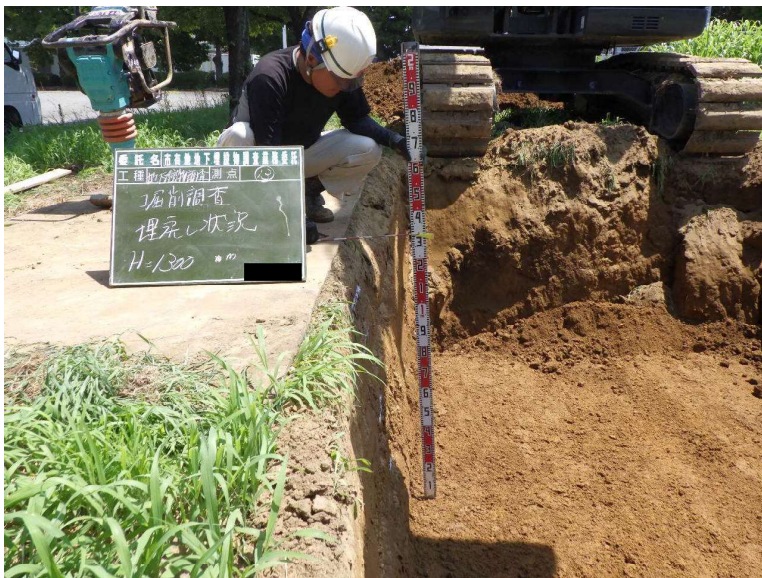
工種	地下埋設物調査		
写真タイトル	掘削調査		
撮影箇所	調査番号 13		
写真区分	施工状況写真		
種別	掘削調査(植栽部)		
受注者説明文	埋戻し状況		
写真ファイル日本語名	R0016875.JPG		
	設計値	実測値	差
埋戻し[H]	1300 mm	1300 mm	0.0 mm

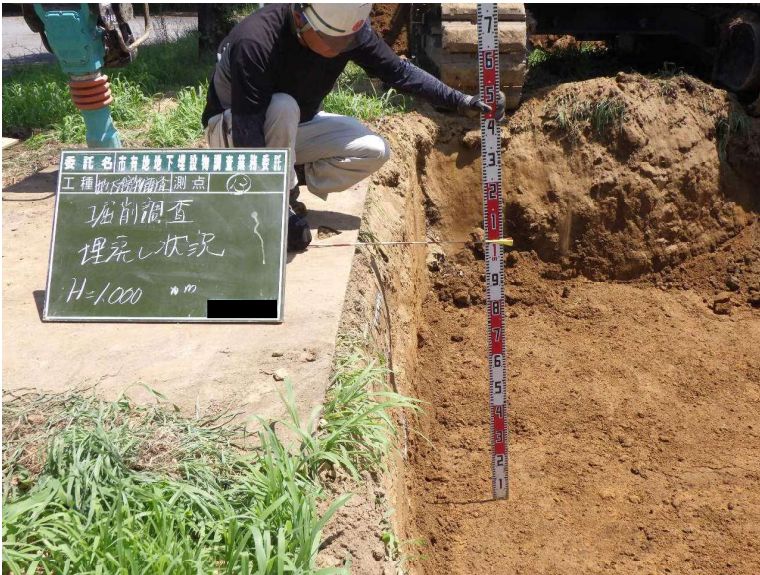
工種	地下埋設物調査		
写真タイトル	掘削調査		
撮影箇所	調査番号 13		
写真区分	施工状況写真		
種別	掘削調査(植栽部)		
受注者説明文	埋戻し状況		
写真ファイル日本語名	R0016881.JPG		
	設計値	実測値	差
埋戻し[H]	1000 mm	1000 mm	0.0 mm

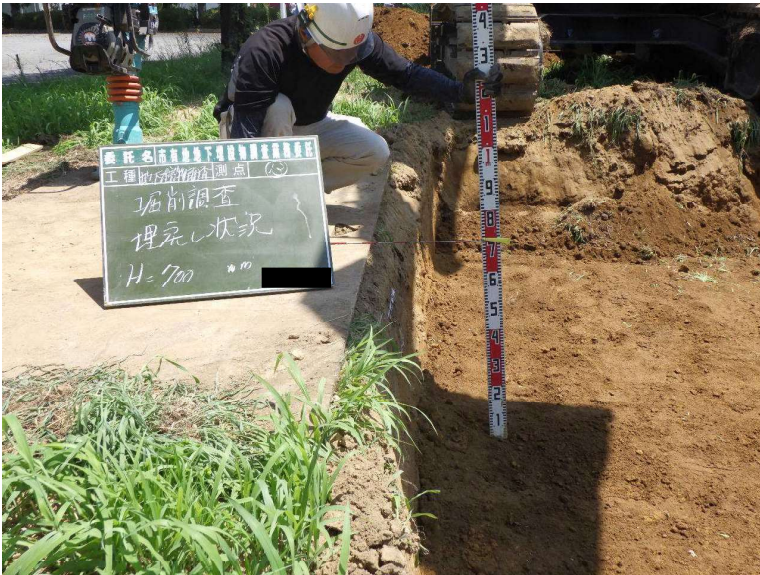
工種	地下埋設物調査		
写真タイトル	掘削調査		
撮影箇所	調査番号 13		
写真区分	施工状況写真		
種別	掘削調査(植栽部)		
受注者説明文	埋戻し状況		
写真ファイル日本語名	R0016886.JPG		
	設計値	実測値	差
埋戻し[H]	700 mm	700 mm	0.0 mm

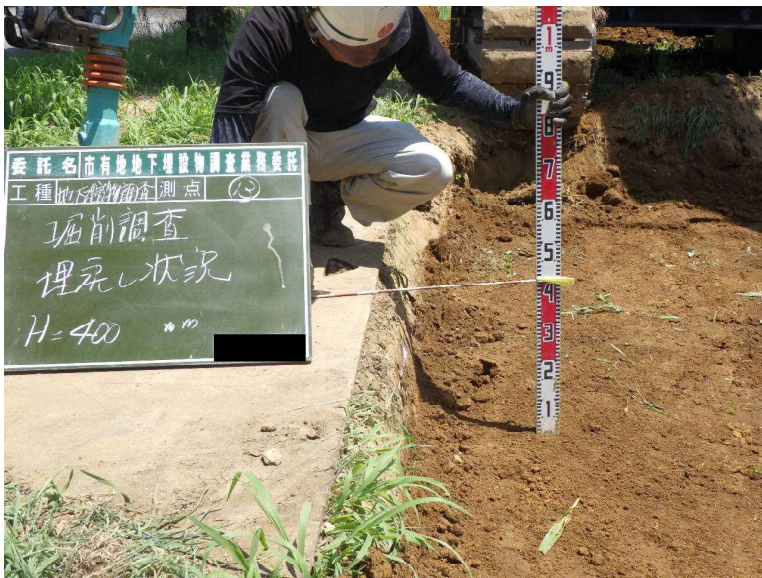
工種	地下埋設物調査		
写真タイトル	掘削調査		
撮影箇所	調査番号 13		
写真区分	施工状況写真		
種別	掘削調査(植栽部)		
受注者説明文	埋戻し状況		
写真ファイル日本語名	R0016890.JPG		
	設計値	実測値	差
埋戻し[H]	400 mm	400 mm	0.0 mm

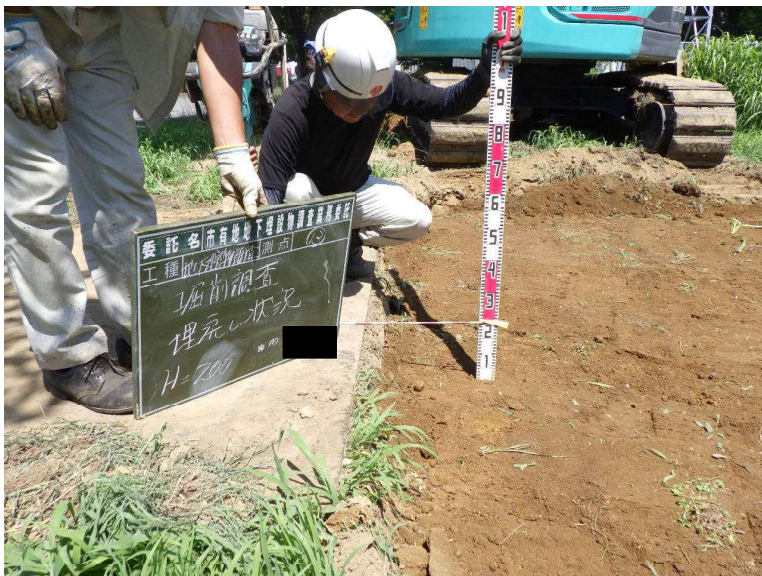
工種	地下埋設物調査		
写真タイトル	掘削調査		
撮影箇所	調査番号 13		
写真区分	施工状況写真		
種別	掘削調査(植栽部)		
受注者説明文	埋戻し状況		
写真ファイル日本語名	R0016894.JPG		
	設計値	実測値	差
埋戻し[H]	200 mm	200 mm	0.0 mm

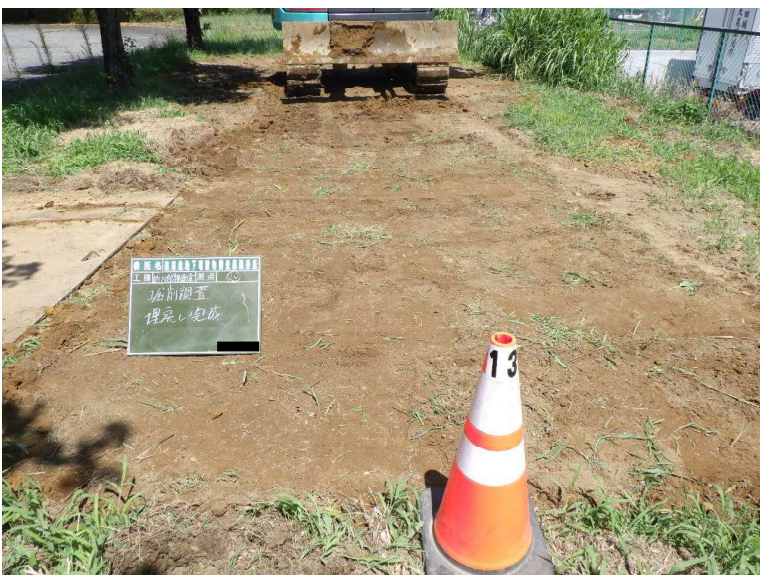
工種	地下埋設物調査
写真タイトル	掘削調査
撮影箇所	調査番号 13
写真区分	施工状況写真
種別	掘削調査(植栽部)
受注者説明文	完成
写真ファイル日本語名	R0016898.JPG
