表1-2 調査結果一覧表

調査場所 日乃出町(旧市場場内)

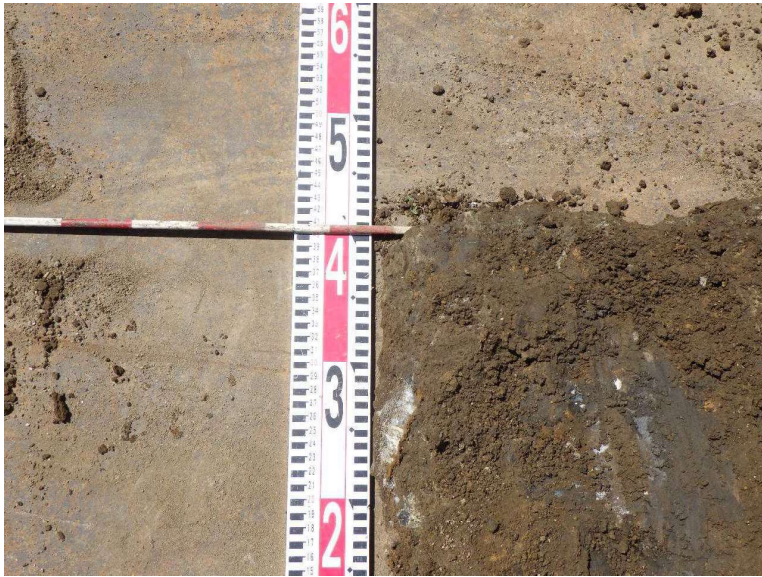
工種	地下埋設物調査
写真タイトル	掘削調査
撮影箇所	調査番号 14
写真区分	施工状況写真
種別	掘削調査(植栽部)
受注者説明文	埋設位置 F-4(Co殻)
写真ファイル日本語名	R0016775.JPG

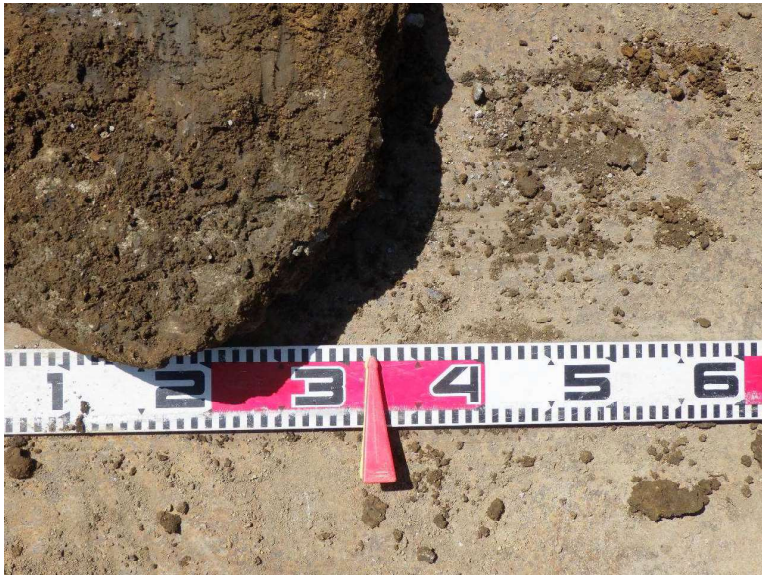
工種	地下埋設物調査
写真タイトル	掘削調査
撮影箇所	調査番号 14
写真区分	施工状況写真
種別	掘削調査(植栽部)
受注者説明文	埋設位置 F-4(Co殻)
写真ファイル日本語名	R0016776.JPG

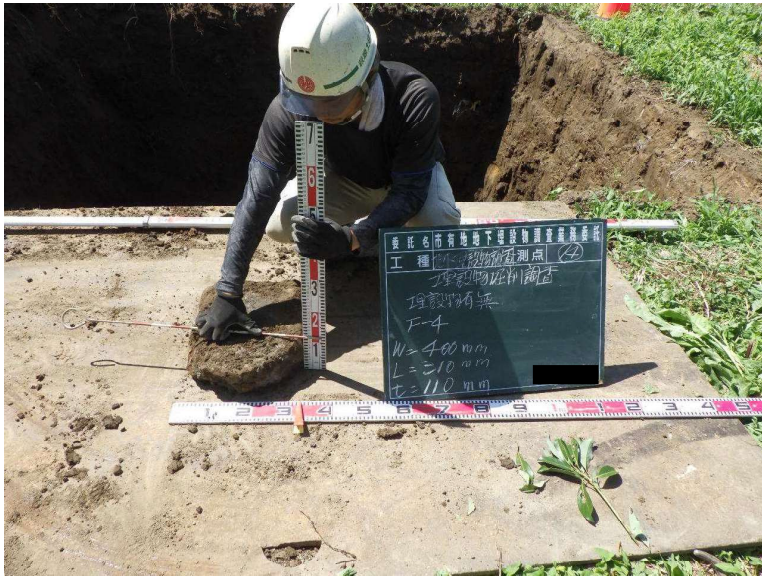
工種	地下埋設物調査
写真タイトル	掘削調査
撮影箇所	調査番号 14
写真区分	施工状況写真
種別	掘削調査(植栽部)
受注者説明文	埋設位置 F-4(Co殻)
写真ファイル日本語名	R0016777.JPG

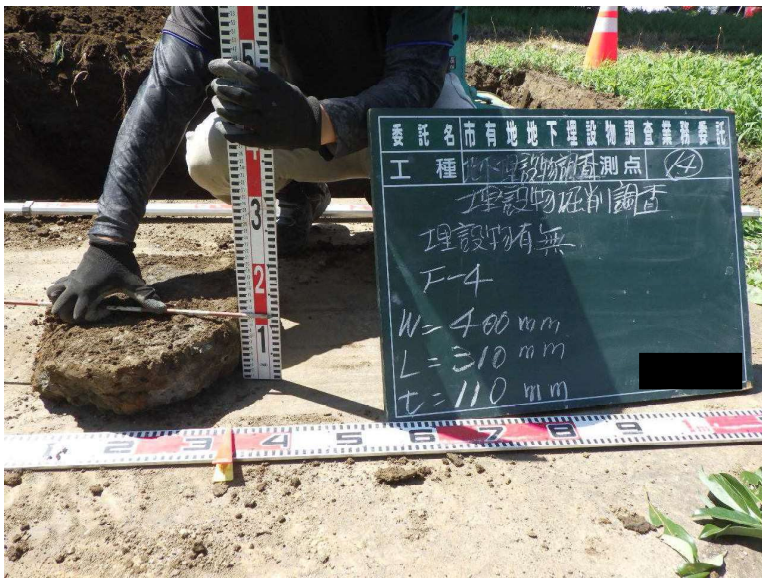
工種	地下埋設物調査		
写真タイトル	掘削調査		
撮影箇所	調査番号 14		
写真区分	施工状況写真		
種別	掘削調査(植栽部)		
受注者説明文	埋設位置 F-4(Co殻)		
写真ファイル日本語名	R0016778.JPG		
	設計値	実測値	差
Co殻寸法[t]		110 mm

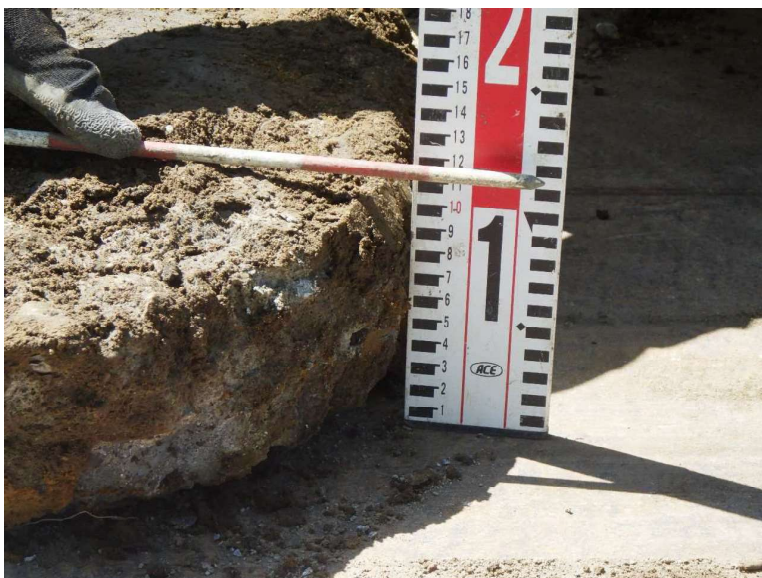
工種	地下埋設物調査
写真タイトル	掘削調査
撮影箇所	調査番号 14
写真区分	施工状況写真
種別	掘削調査(植栽部)
受注者説明文	埋設位置 F-4(Co殻)
写真ファイル日本語名	R0016780.JPG

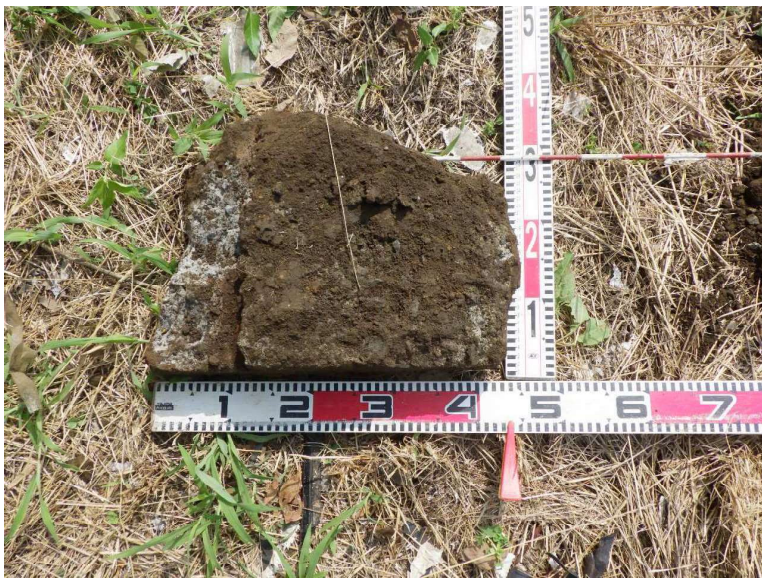
工種	地下埋設物調査		
写真タイトル	掘削調査		
撮影箇所	調査番号 15		
写真区分	施工状況写真		
種別	掘削調査(植栽部)		
受注者説明文	埋設位置 F-2(Co殻)		
写真ファイル日本語名	R0016652.JPG		
	設計値	実測値	差
Co殻寸法[W]		280	
Co殻寸法[L]		440

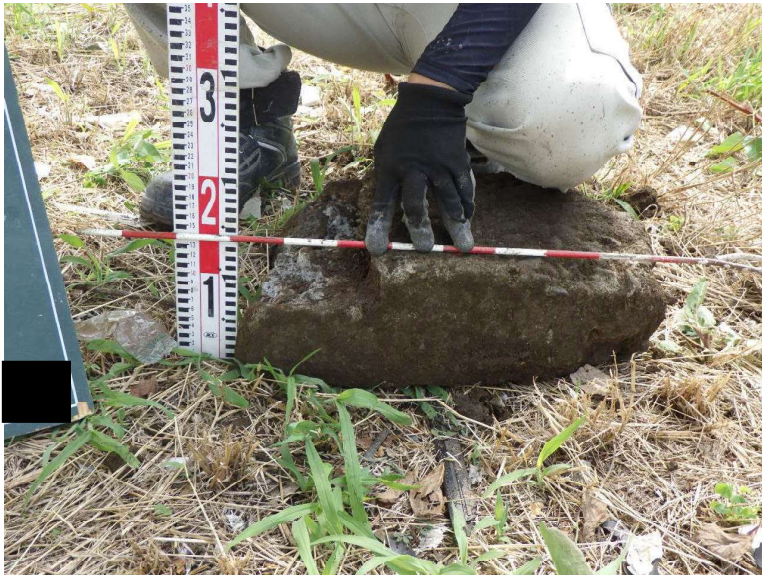
工種	地下埋設物調査		
写真タイトル	掘削調査		
撮影箇所	調査番号 15		
写真区分	施工状況写真		
種別	掘削調査(植栽部)		
受注者説明文	埋設位置 F-2(Co殻)		
写真ファイル日本語名	R0016655.JPG		
	設計値	実測値	差
Co殻寸法[t]		140

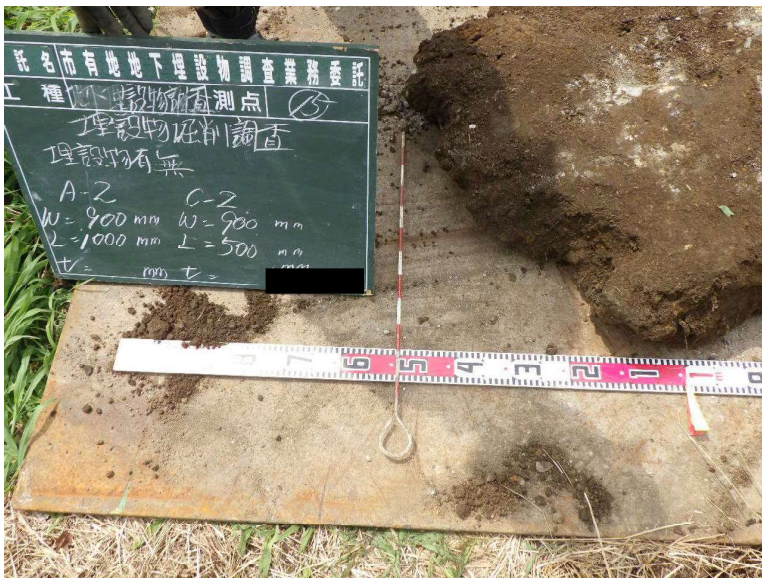
工種	地下埋設物調査		
写真タイトル	掘削調査		
撮影箇所	調査番号 15		
写真区分	施工状況写真		
種別	掘削調査(植栽部)		
受注者説明文	埋設位置 C-2(Co殻)		
写真ファイル日本語名	R0016663.JPG		
	設計値	実測値	差
Co殻寸法[L]		500 mm

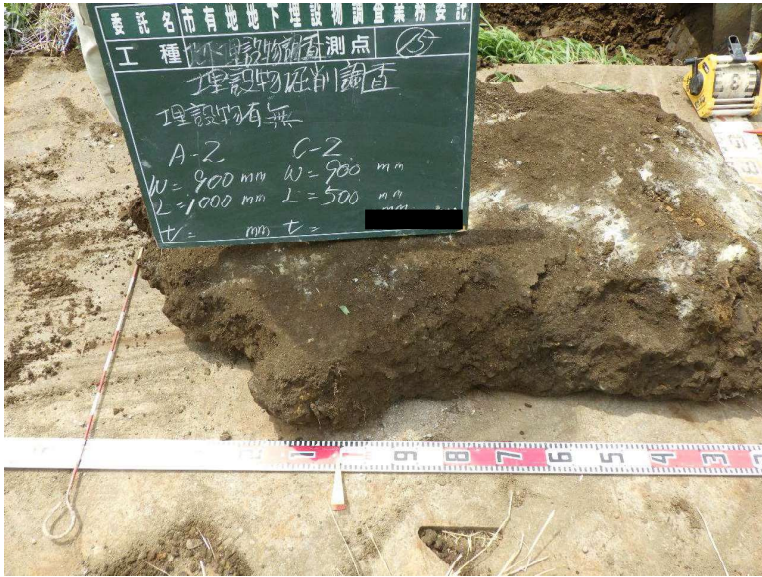
工種	地下埋設物調査		
写真タイトル	掘削調査		
撮影箇所	調査番号 15		
写真区分	施工状況写真		
種別	掘削調査(植栽部)		
受注者説明文	埋設位置 A-2(Co殻)		
写真ファイル日本語名	R0016664.JPG		
	設計値	実測値	差
Co殻寸法[L]		1000 mm

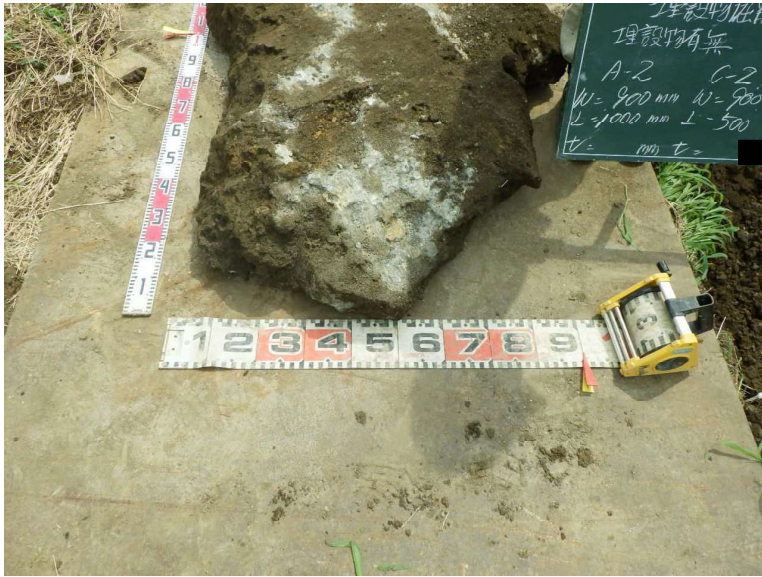
工種	地下埋設物調査		
写真タイトル	掘削調査		
撮影箇所	調査番号 15		
写真区分	施工状況写真		
種別	掘削調査(植栽部)		
受注者説明文	埋設位置 A,C-2(Co殻)		
写真ファイル日本語名	R0016666.JPG		
	設計値	実測値	差
Co殻寸法[W]		900

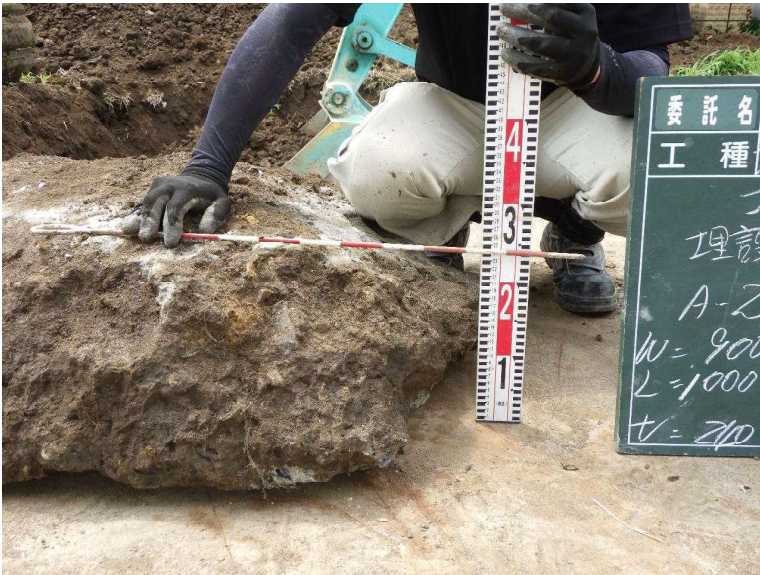
工種	地下埋設物調査		
写真タイトル	掘削調査		
撮影箇所	調査番号 15		
写真区分	施工状況写真		
種別	掘削調査(植栽部)		
受注者説明文	埋設位置 A,C-2(Co殻)		
写真ファイル日本語名	R0016669.JPG		
	設計値	実測値	差
Co殻寸法[t]		240 mm

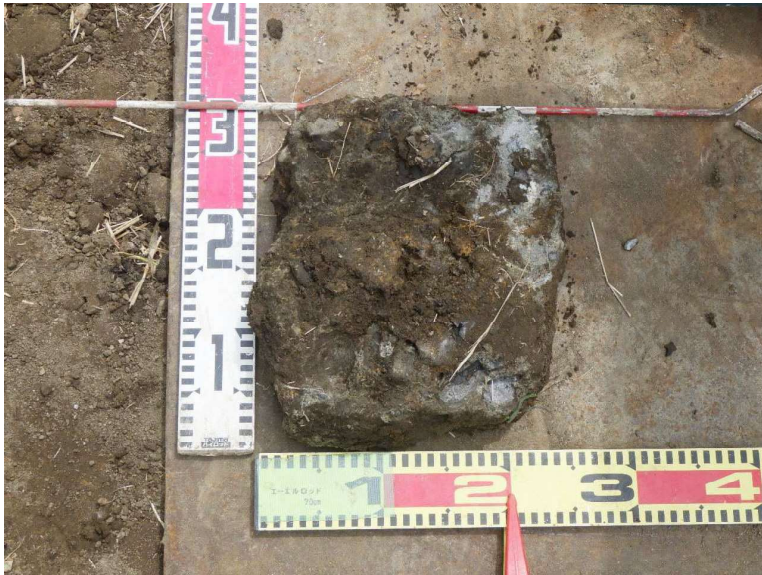
工種	地下埋設物調査		
写真タイトル	掘削調査		
撮影箇所			
写真区分	施工状況写真		
種別	掘削調査(植栽部)		
受注者説明文			
写真ファイル日本語名	R0016672.JPG		
	設計値	実測値	差
Co殻寸法[W]		290 mm	
Co殻寸法[L]		200 mm

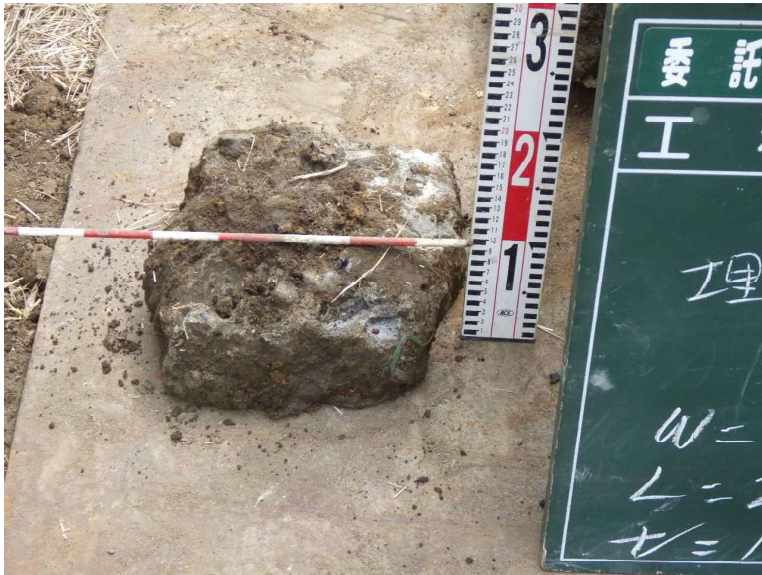
工種	地下埋設物調査		
写真タイトル	掘削調査		
撮影箇所	調査番号 15		
写真区分	施工状況写真		
種別	掘削調査(植栽部)		
受注者説明文	埋設位置 B-2(Co殻)		
写真ファイル日本語名	R0016674.JPG		
	設計値	実測値	差
Co殻寸法[t]		100 mm

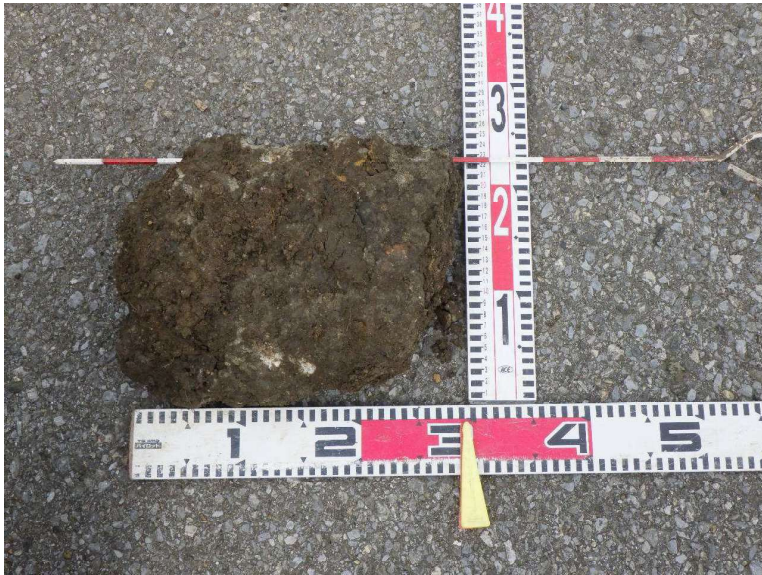
工種	地下埋設物調査		
写真タイトル	掘削調査		
撮影箇所	調査番号 16		
写真区分	施工状況写真		
種別	掘削調査(植栽部)		
受注者説明文	埋設位置 B-2(Co殻)		
写真ファイル日本語名	R0016562.JPG		
	設計値	実測値	差
Co殻寸法[W]		290 mm	
Co殻寸法[L]		220 mm

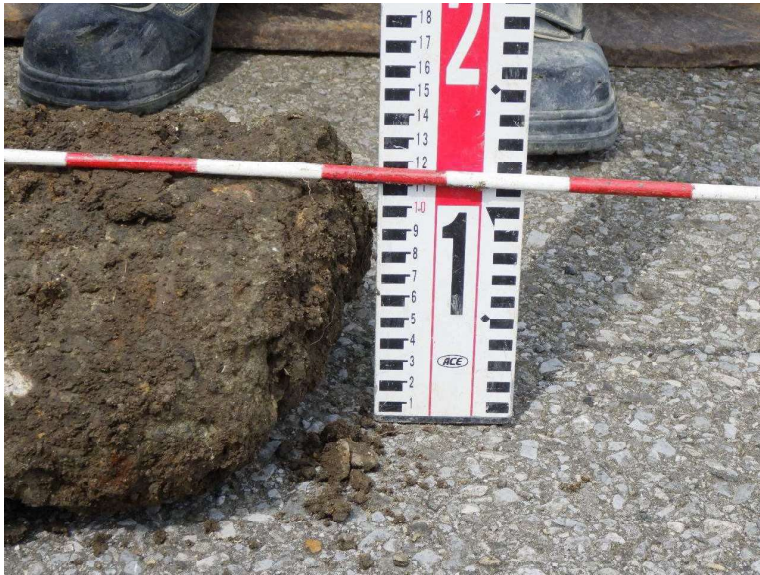
工種	地下埋設物調査		
写真タイトル	掘削調査		
撮影箇所	調査番号 16		
写真区分	施工状況写真		
種別	掘削調査(植栽部)		
受注者説明文	埋設位置 B-2(Co殻)		
写真ファイル日本語名	R0016564.JPG		
	設計値	実測値	差
Co殻寸法[t]		110 mm

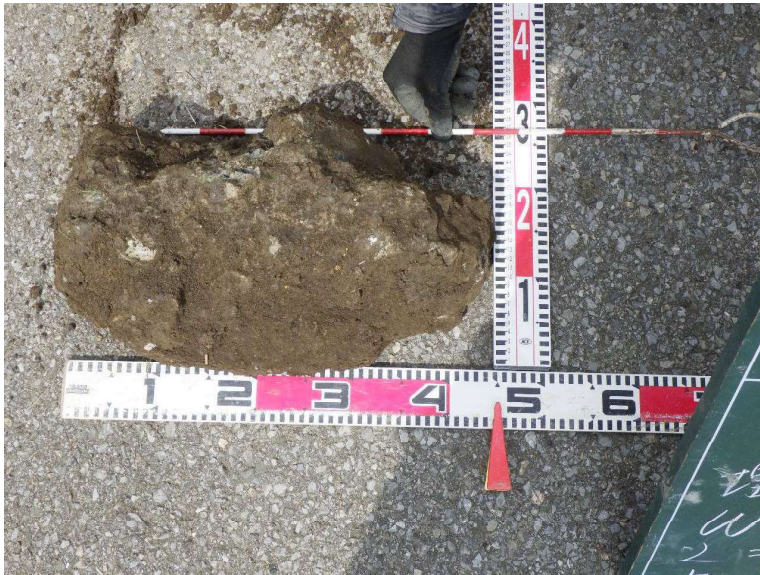
工種	地下埋設物調査		
写真タイトル	掘削調査		
撮影箇所	調査番号 16		
写真区分	施工状況写真		
種別	掘削調査(植栽部)		
受注者説明文	埋設位置 D-2(Co殻)		
写真ファイル日本語名	R0016566.JPG		
	設計値	実測値	差
Co殻寸法[W]		450 mm	
Co殻寸法[L]		260 mm

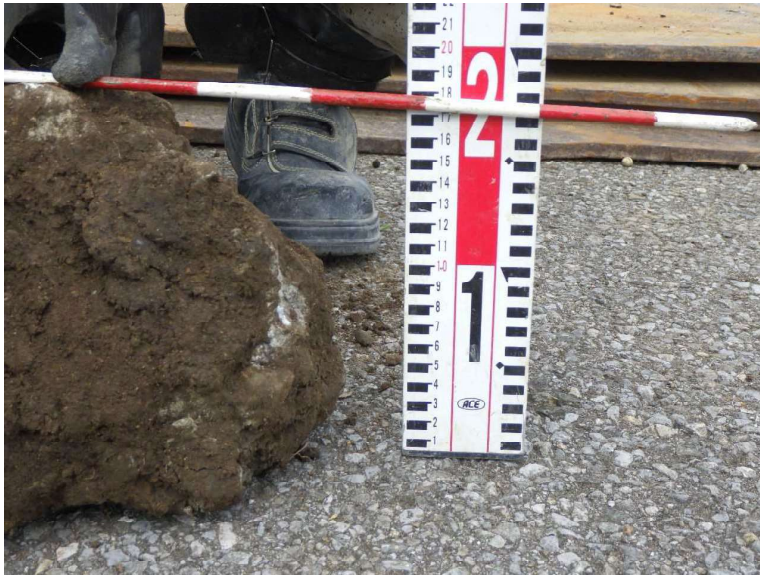
工種	地下埋設物調査		
写真タイトル	掘削調査		
撮影箇所	調査番号 16		
写真区分	施工状況写真		
種別	掘削調査(植栽部)		
受注者説明文	埋設位置 D-2(Co殻)		
写真ファイル日本語名	R0016568.JPG		
	設計値	実測値	差
Co殻寸法[t]		170 mm

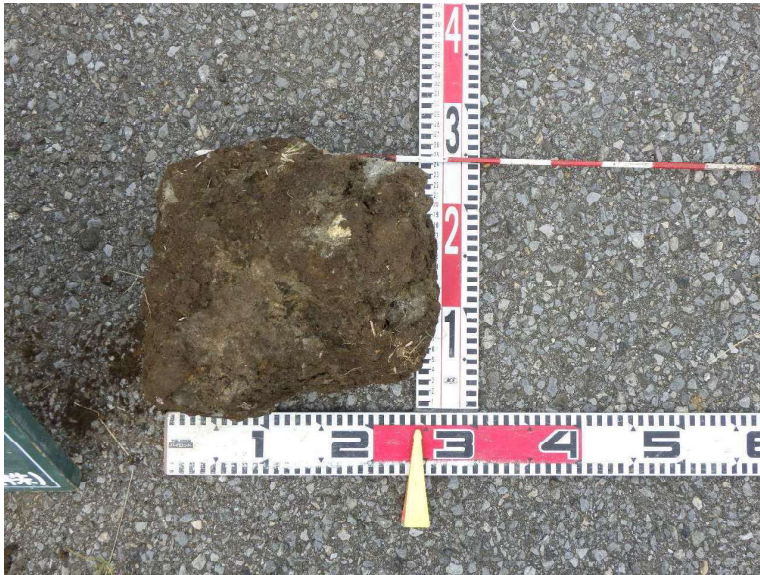
工種	地下埋設物調査		
写真タイトル	掘削調査		
撮影箇所	調査番号 16		
写真区分	施工状況写真		
種別	掘削調査(植栽部)		
受注者説明文	埋設位置 D-2(Co殻)		
写真ファイル日本語名	R0016570.JPG		
	設計値	実測値	差
Co殻寸法[W]		240 mm	
Co殻寸法[L]		240 mm

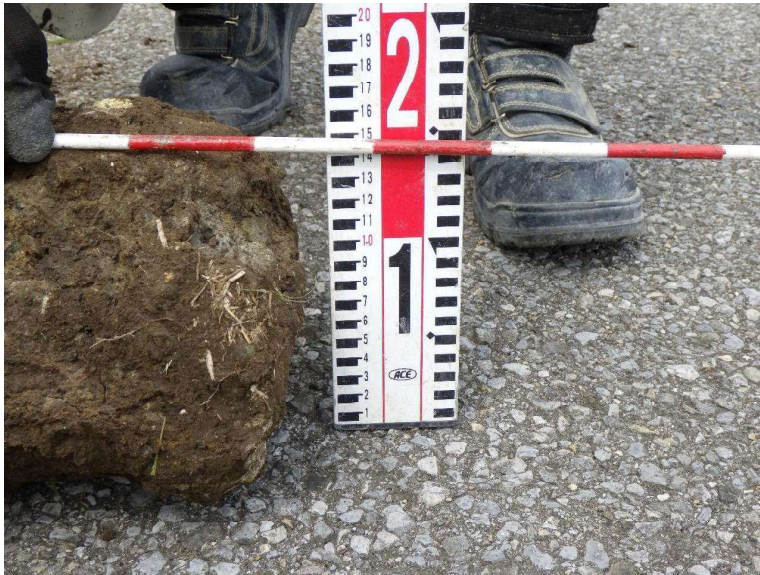
工種	地下埋設物調査		
写真タイトル	掘削調査		
撮影箇所	調査番号 16		
写真区分	施工状況写真		
種別	掘削調査(植栽部)		
受注者説明文	埋設位置 D-2(Co殻)		
写真ファイル日本語名	R0016573.JPG		
	設計値	実測値	差
Co殻寸法[t]		140 mm

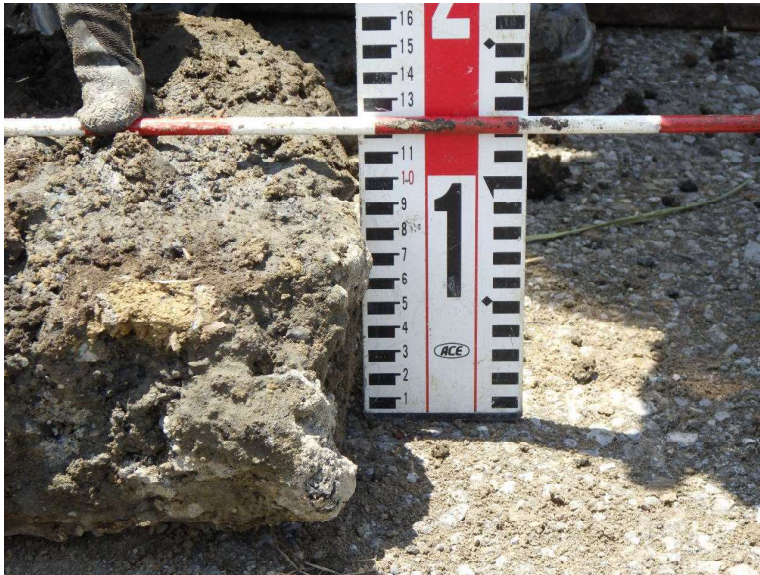
工種	地下埋設物調査		
写真タイトル	掘削調査		
撮影箇所	調査番号 16		
写真区分	施工状況写真		
種別	掘削調査(植栽部)		
受注者説明文	As殻埋設あり全区画		
写真ファイル日本語名	R0016606.JPG		
	設計値	実測値	差
As殻寸法[t]		115 mm

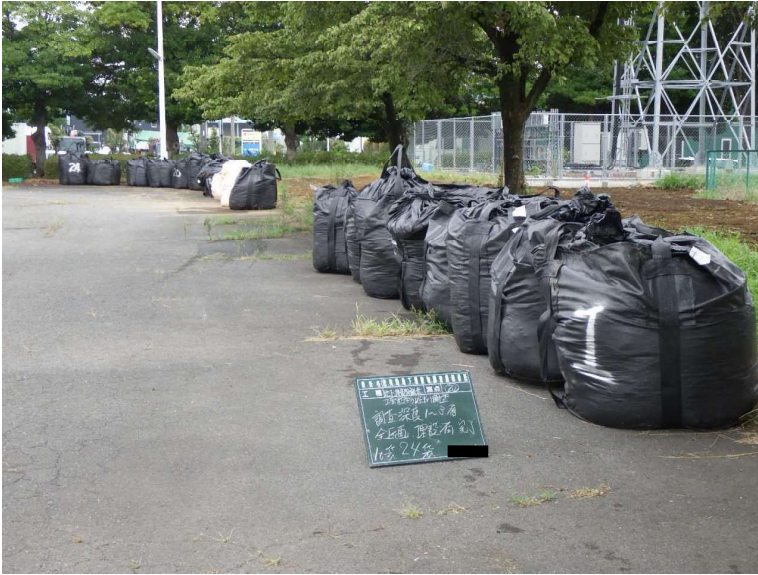
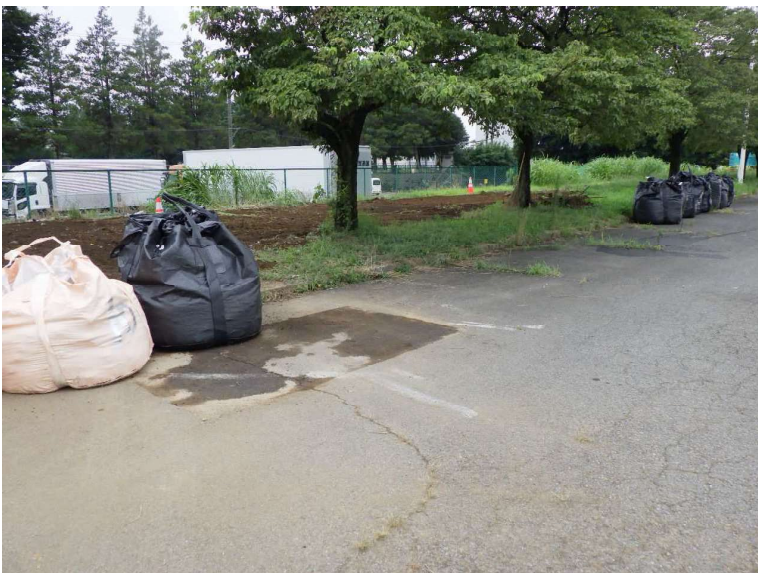
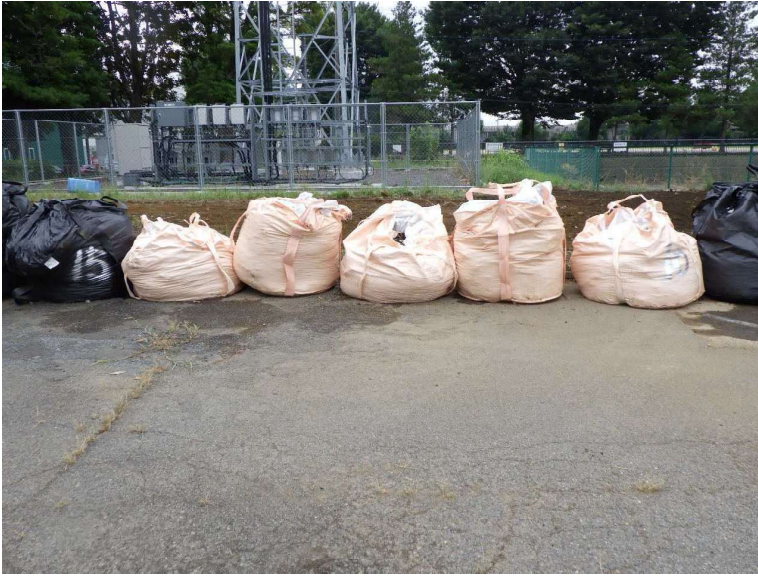
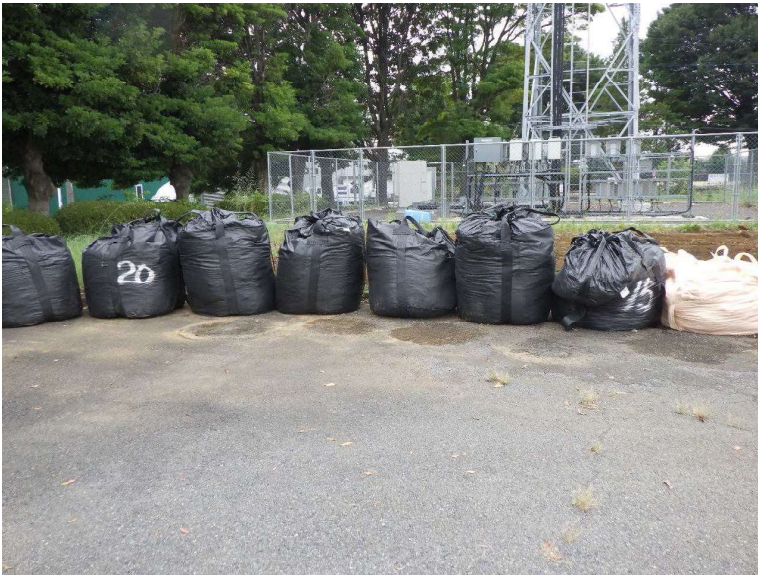
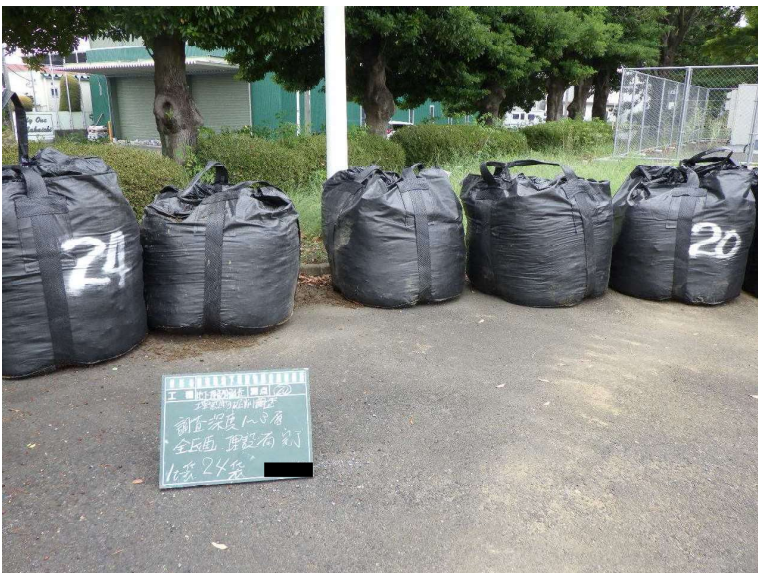
工種	地下埋設物調査
写真タイトル	掘削調査
撮影箇所	調査番号 20
写真区分	施工状況写真
種別	掘削調査(植栽部)
受注者説明文	埋設物撤去(混合廃棄物)
写真ファイル日本語名	R0017193.JPG

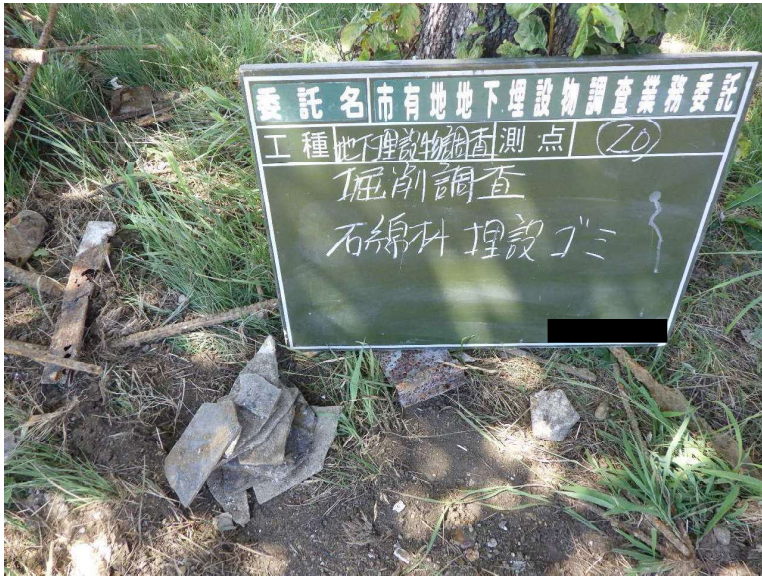
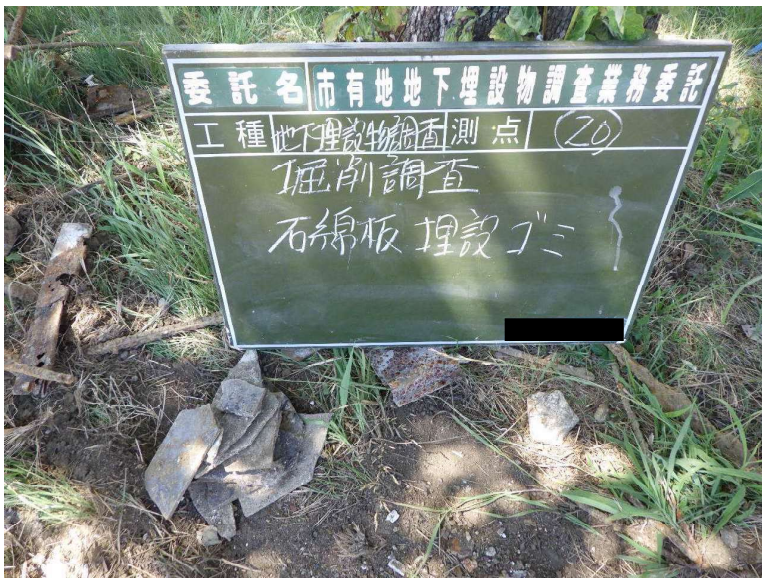
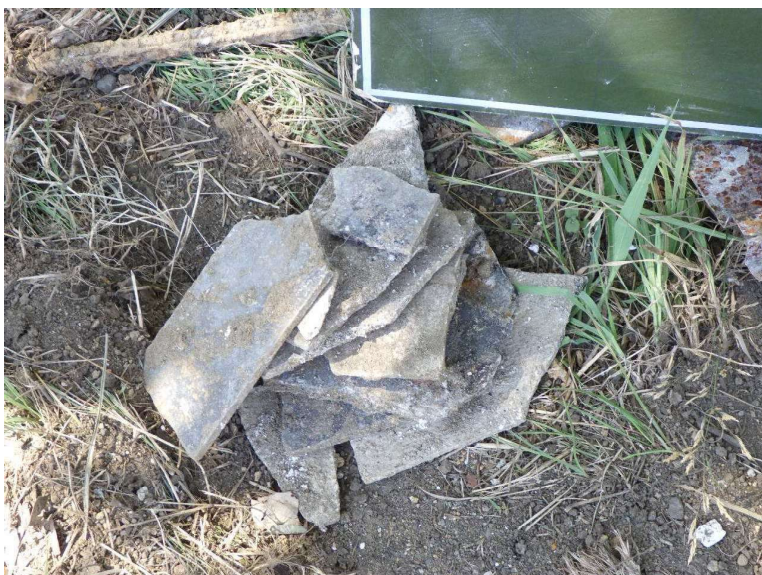
工種	地下埋設物調査
写真タイトル	掘削調査
撮影箇所	調査番号 20
写真区分	施工状況写真
種別	掘削調査(植栽部)
受注者説明文	石綿材埋設ゴミ
写真ファイル日本語名	R0017406.JPG

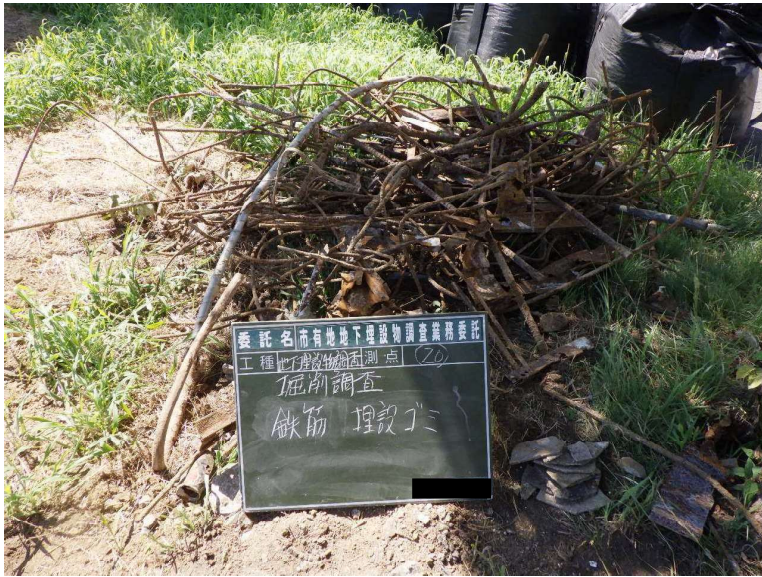
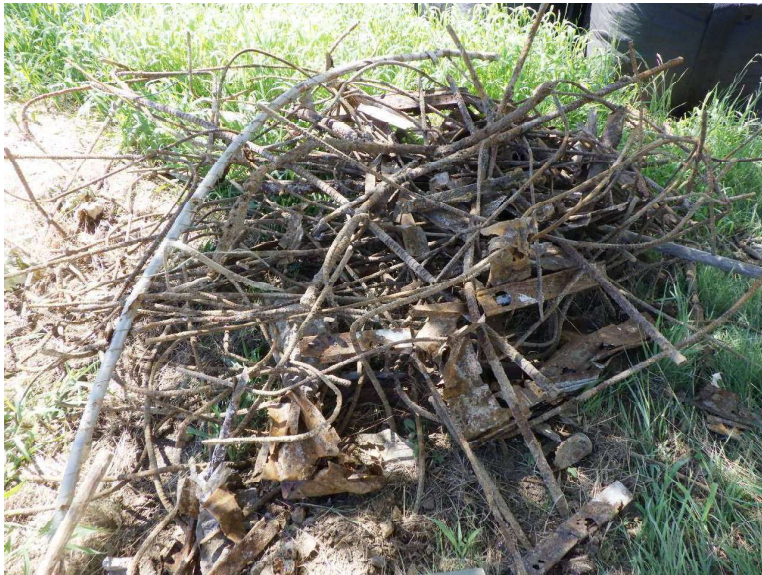
工種	地下埋設物調査
写真タイトル	掘削調査
撮影箇所	調査番号 20
写真区分	施工状況写真
種別	掘削調査(植栽部)
受注者説明文	鉄筋埋設ゴミ
写真ファイル日本語名	R0017409.JPG

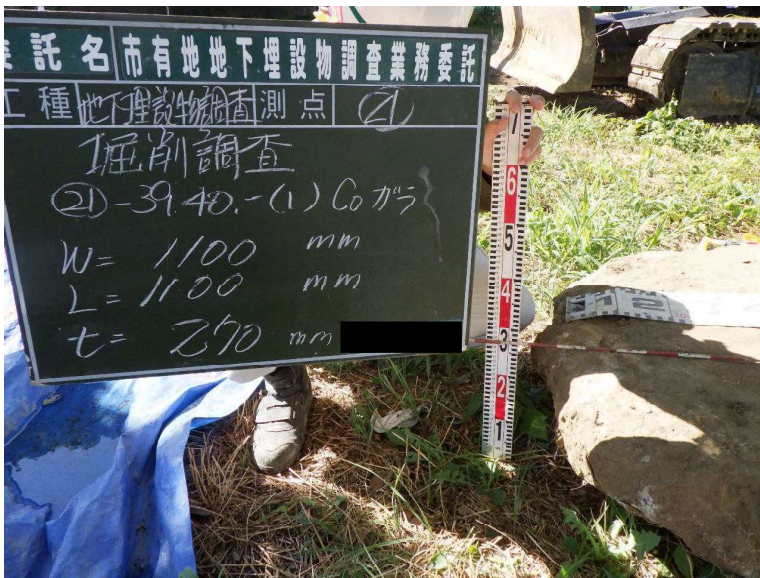
工種	地下埋設物調査		
写真タイトル	掘削調査		
撮影箇所	調査番号 21		
写真区分	施工状況写真		
種別	掘削調査(植栽部)		
受注者説明文	埋設位置 39,40-1(Co殻)		
写真ファイル日本語名	R0017384.JPG		
	設計値	実測値	差
Co殻寸法[t]		270 mm

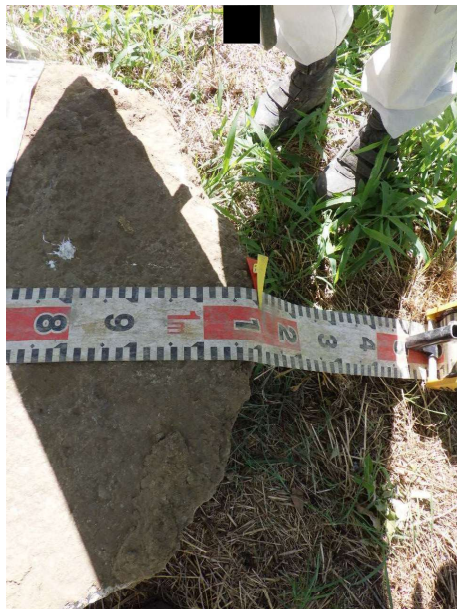
工種	地下埋設物調査		
写真タイトル	掘削調査		
撮影箇所	調査番号 21		
写真区分	施工状況写真		
種別	掘削調査(植栽部)		
受注者説明文	埋設位置 39,40-1(Co殻)		
写真ファイル日本語名	R0017387.JPG		
	設計値	実測値	差
Co殻寸法[L]		1100 mm

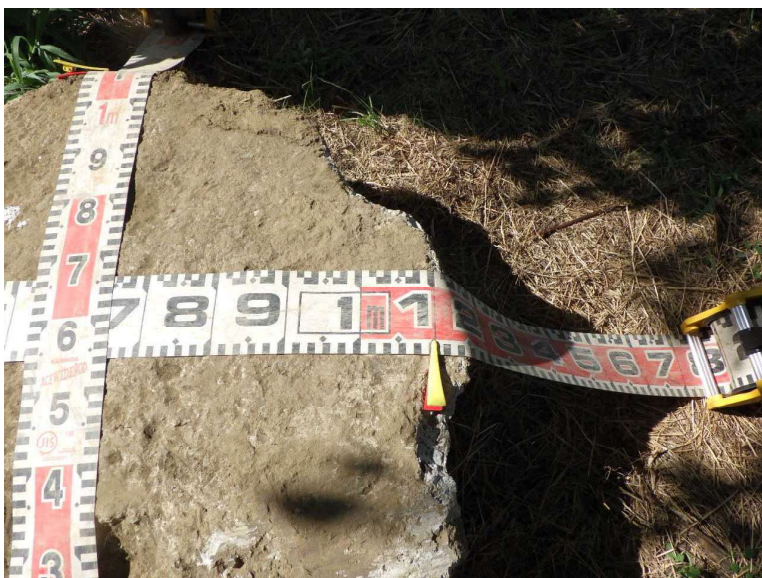
工種	地下埋設物調査		
写真タイトル	掘削調査		
撮影箇所	調査番号 21		
写真区分	施工状況写真		
種別	掘削調査(植栽部)		
受注者説明文	埋設位置 39,40-1(Co殻)		
写真ファイル日本語名	R0017388.JPG		
	設計値	実測値	差
Co殻寸法[W]		1100 mm

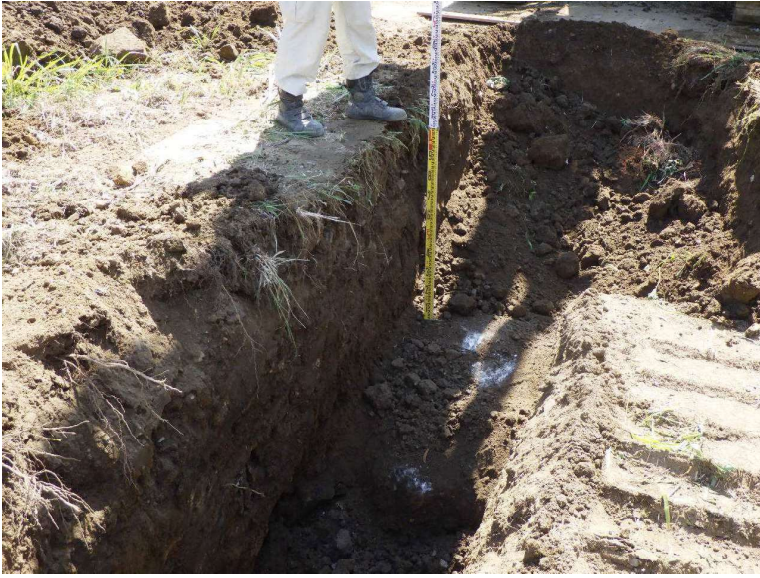
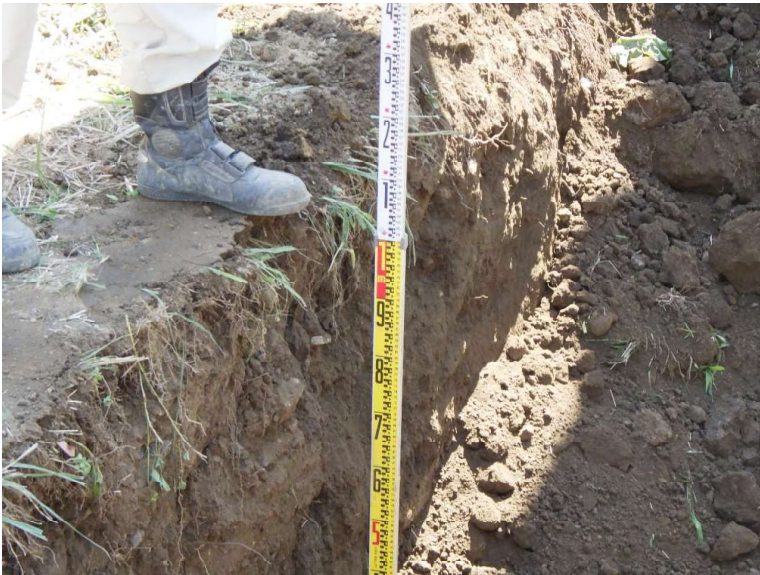
工種	地下埋設物調査
写真タイトル	掘削調査
撮影箇所	調査番号 21
写真区分	施工状況写真
種別	掘削調査(植栽部)
受注者説明文	Co殻埋設状況
写真ファイル日本語名	R0017361.JPG

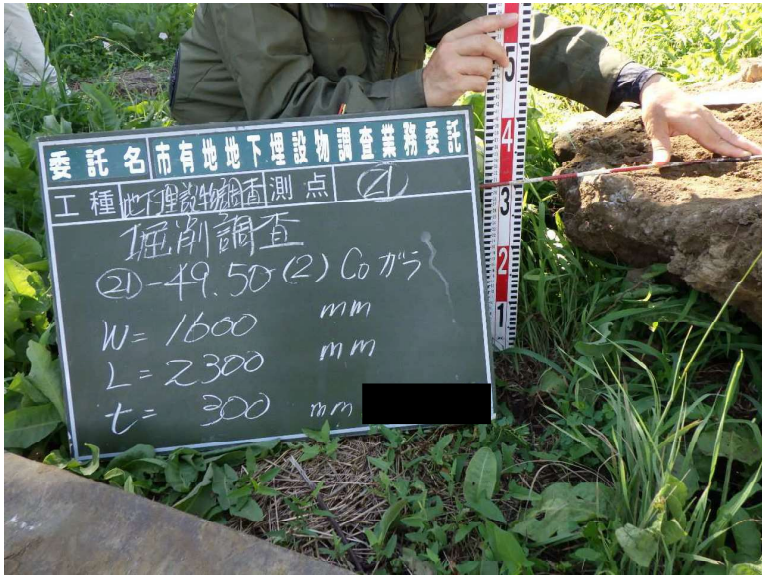
工種	地下埋設物調査		
写真タイトル	掘削調査		
撮影箇所	調査番号 21		
写真区分	施工状況写真		
種別	掘削調査(植栽部)		
受注者説明文	埋設位置 49,50-2(Co殻)		
写真ファイル日本語名	R0017390.JPG		
	設計値	実測値	差
Co殻寸法[t]		300 mm
