調査場所 群馬県伊勢崎市東流通団地内

地質柱状図

伊勢崎市公設地方卸売市場新築に伴う地質調査

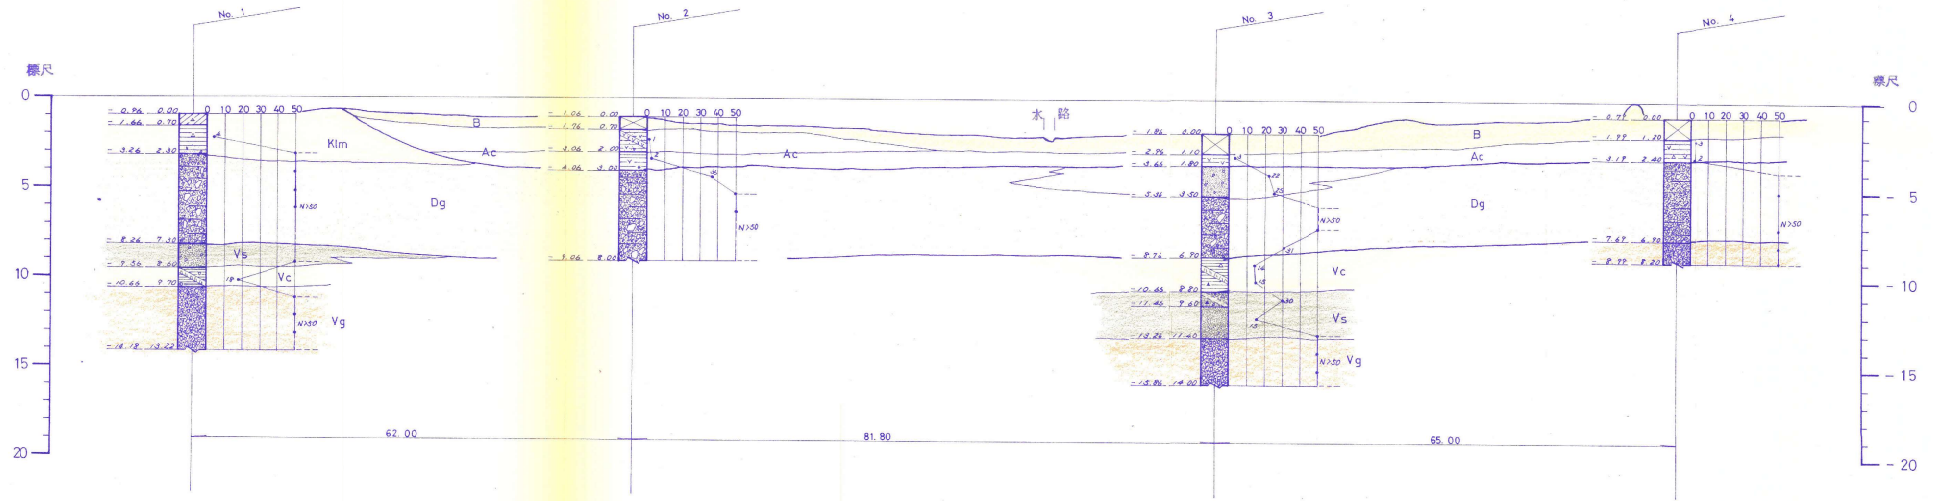
地層想定断面図

縮尺 水平 1/200 垂直 1/500
