女堀の掘削-段掘工法と小間割-

女堀の掘削-掘削排土-

女堀の掘削-工区境-

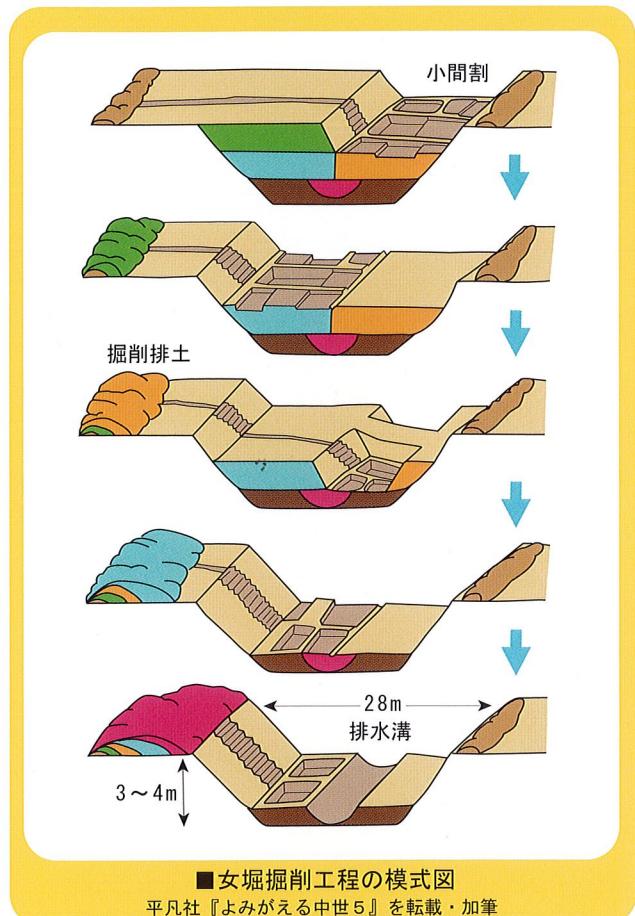
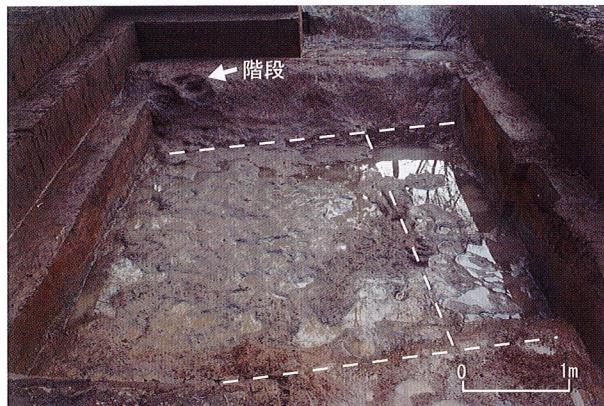
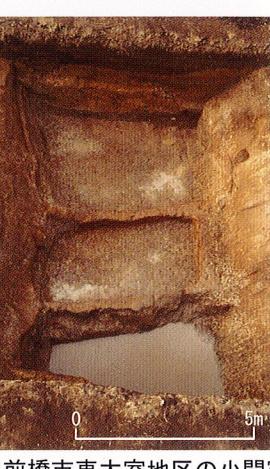
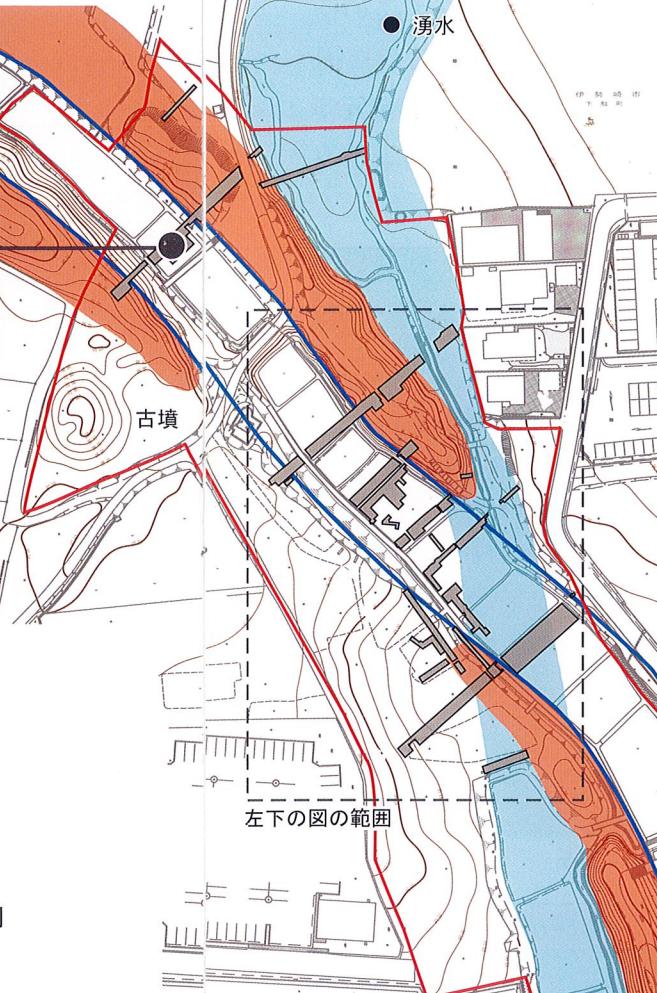
女堀の堀幅は、28mに設定され、掘削深が最大4.5mにも及び、段堀工法によって数段階に分けて堀り下げを行いながら作業を進めたようです。また堀り下げには作業範囲を区画（小間割）して掘削を行っている痕跡が確認できています。

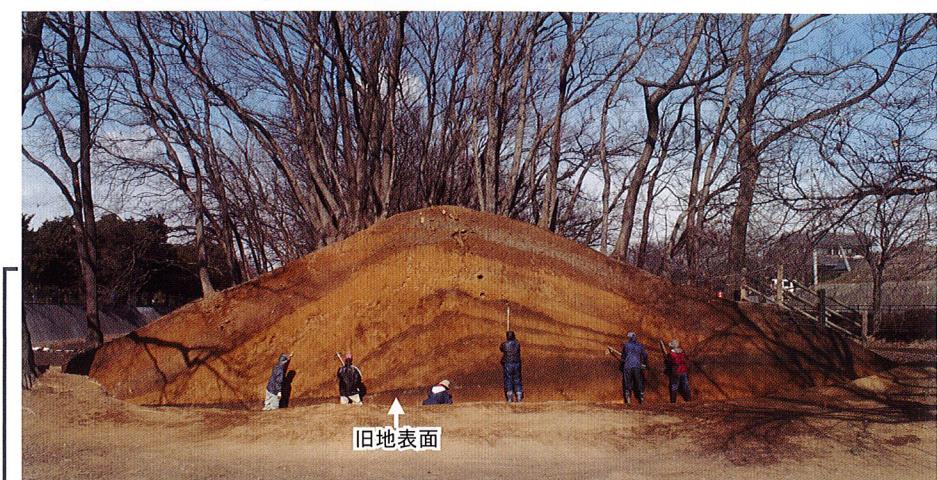
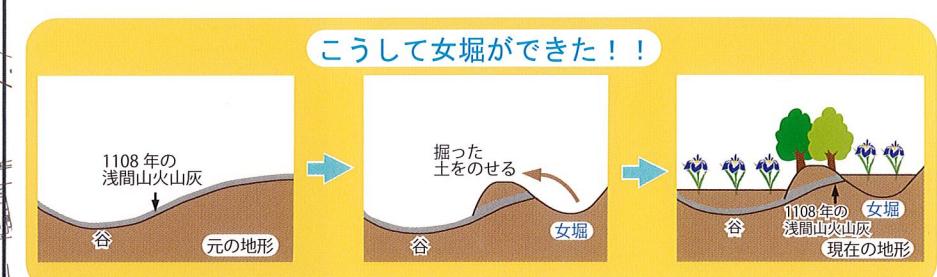
女堀を掘削した土は、谷と交差する地形に応じ平坦な箇所では両岸に、傾斜地では低地側へ土手状に搬出されています。下層には掘削した表土、上層には粘土が搬出され、掘削排土を粘土で覆うことによって、安定させる役割があったと考えられます。また掘削排土の下からは、天仁元年（1108）の浅間Bテフラや大治3年（1128）の浅間Aテフラが検出され、テフラ降下後の12世紀中頃に女堀の掘削が行われたと考えられます。

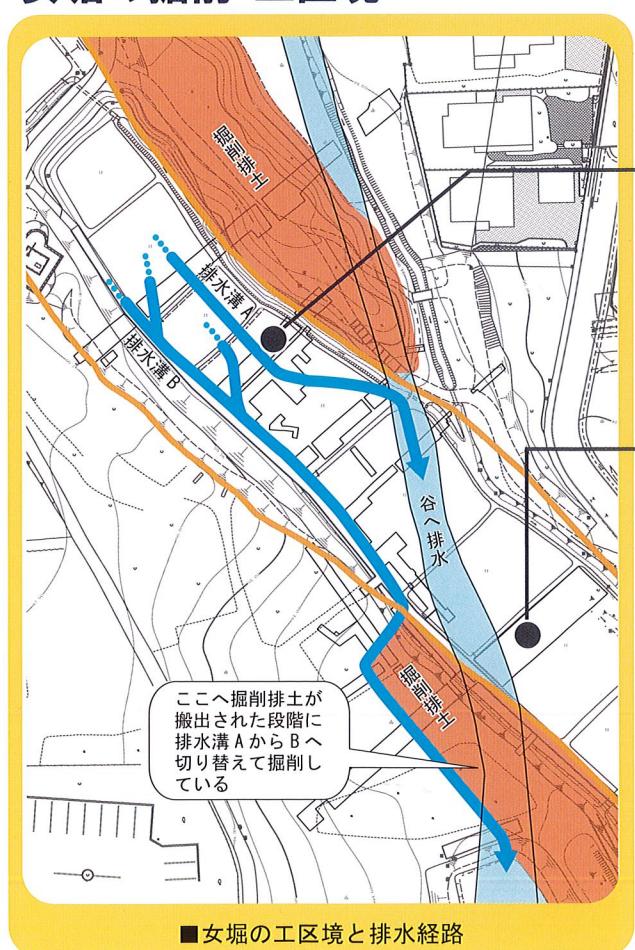
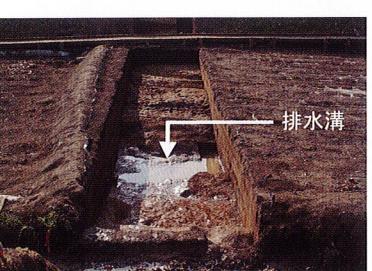
伊勢崎市下触町の史跡女堀は、自然の谷とX字状に交差しています。谷と女堀の交点を境に、女堀底面の工事の進行状況には差があり、谷を挟んだ女堀の北側と南側では工区が異なると考えられ、谷は工区境であったと考えられます。

谷と交差する南側の女堀は底面が平坦に堀下げされている一方で、北側は排水溝を設けて掘削を進めました。北側の底面は南側よりも1m前後高いことから、南側の底面に合わせるように北側も掘り進めていたのでしょうか。

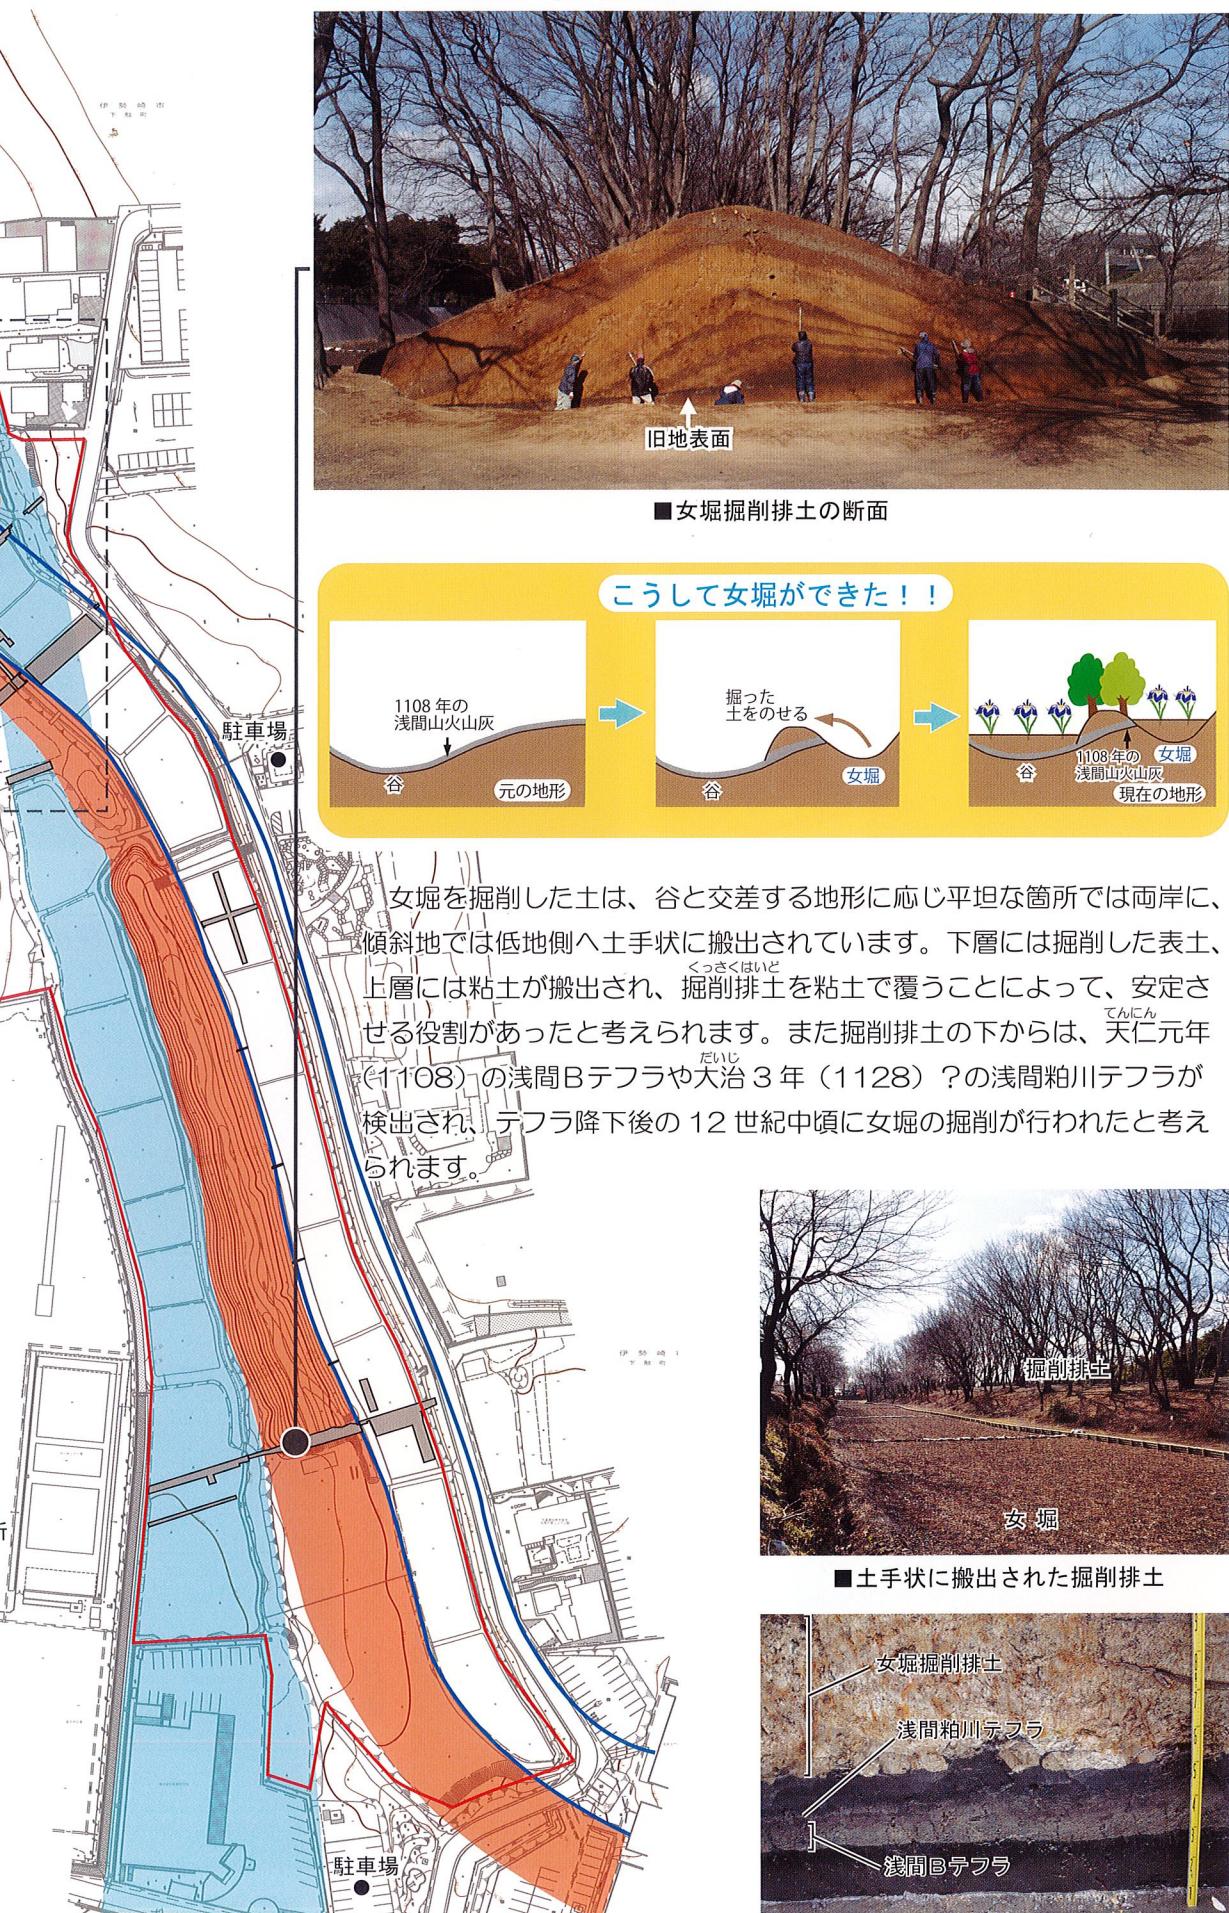
- 史跡範囲
- 女堀
- 挖削排土
- 谷
- 発掘調査箇所
