伊勢崎地方卸売市場 水産・青果・中央棟
耐震診断業務委託

耐震診断報告書

施設名 伊勢崎地方卸売市場 水産・青果・中央棟

判定結果通知書

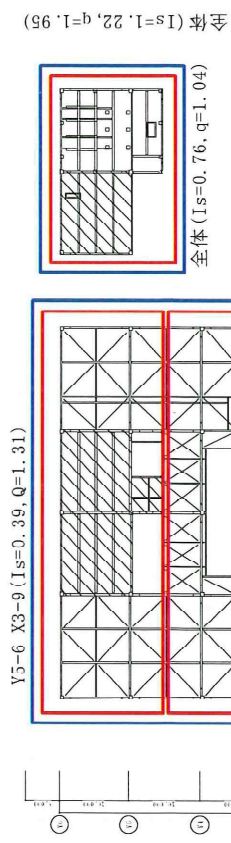
ゾーニングプラン図

水平面	S	1			0.06	1.20	—	—	NG	ブレース仕口 → X0-2とX3-9でゾーニング	
						全体	S	PH			1.22	2.50	1.95	1.114	OK	梁曲げ	
						全体	S	2			1.14	1.20	3.82	1.000	OK	柱曲げ、梁曲げ、梁継ぎ手曲げ	
						X0-2	S	1			1.02	1.00	4.08	1.000	OK	柱曲げ、梁継ぎ手曲げ、X1通りY6部梁端溶接欠陥	
						X3-9	S	1			0.52	1.20	1.75	1.000	NG	柱曲げ、梁曲げ、梁継ぎ手曲げ	
						X10-15	S	1			0.71	1.20	2.38	1.000	OK	柱曲げ、梁継ぎ手曲げ	
						X0-9(参考)	S	1			0.48	1.00	1.92	1.000	NG	柱曲げ、梁継ぎ手曲げ、X1通りY6部梁端溶接欠陥	
						X2A	S	中2			0.85	1.20	2.86	1.000	OK	パネル曲げ F=4.00→上階F値を考慮して F=1.20	
X9A	S	中2	0.71	1.20	2.38	1.000	OK	パネル曲げ F=4.00→上階F値を考慮して F=1.20									
※、1F X0-2ゾーン、X0-9ゾーンはX1通りY6部梁端溶接欠陥のため、F=1.00とした																	
※、屋根ブレースの全体的な荷重伝達が不可能のためゾーニング値を採用した。
