照明器具状況

青果卸売市場部

実態調査用紙

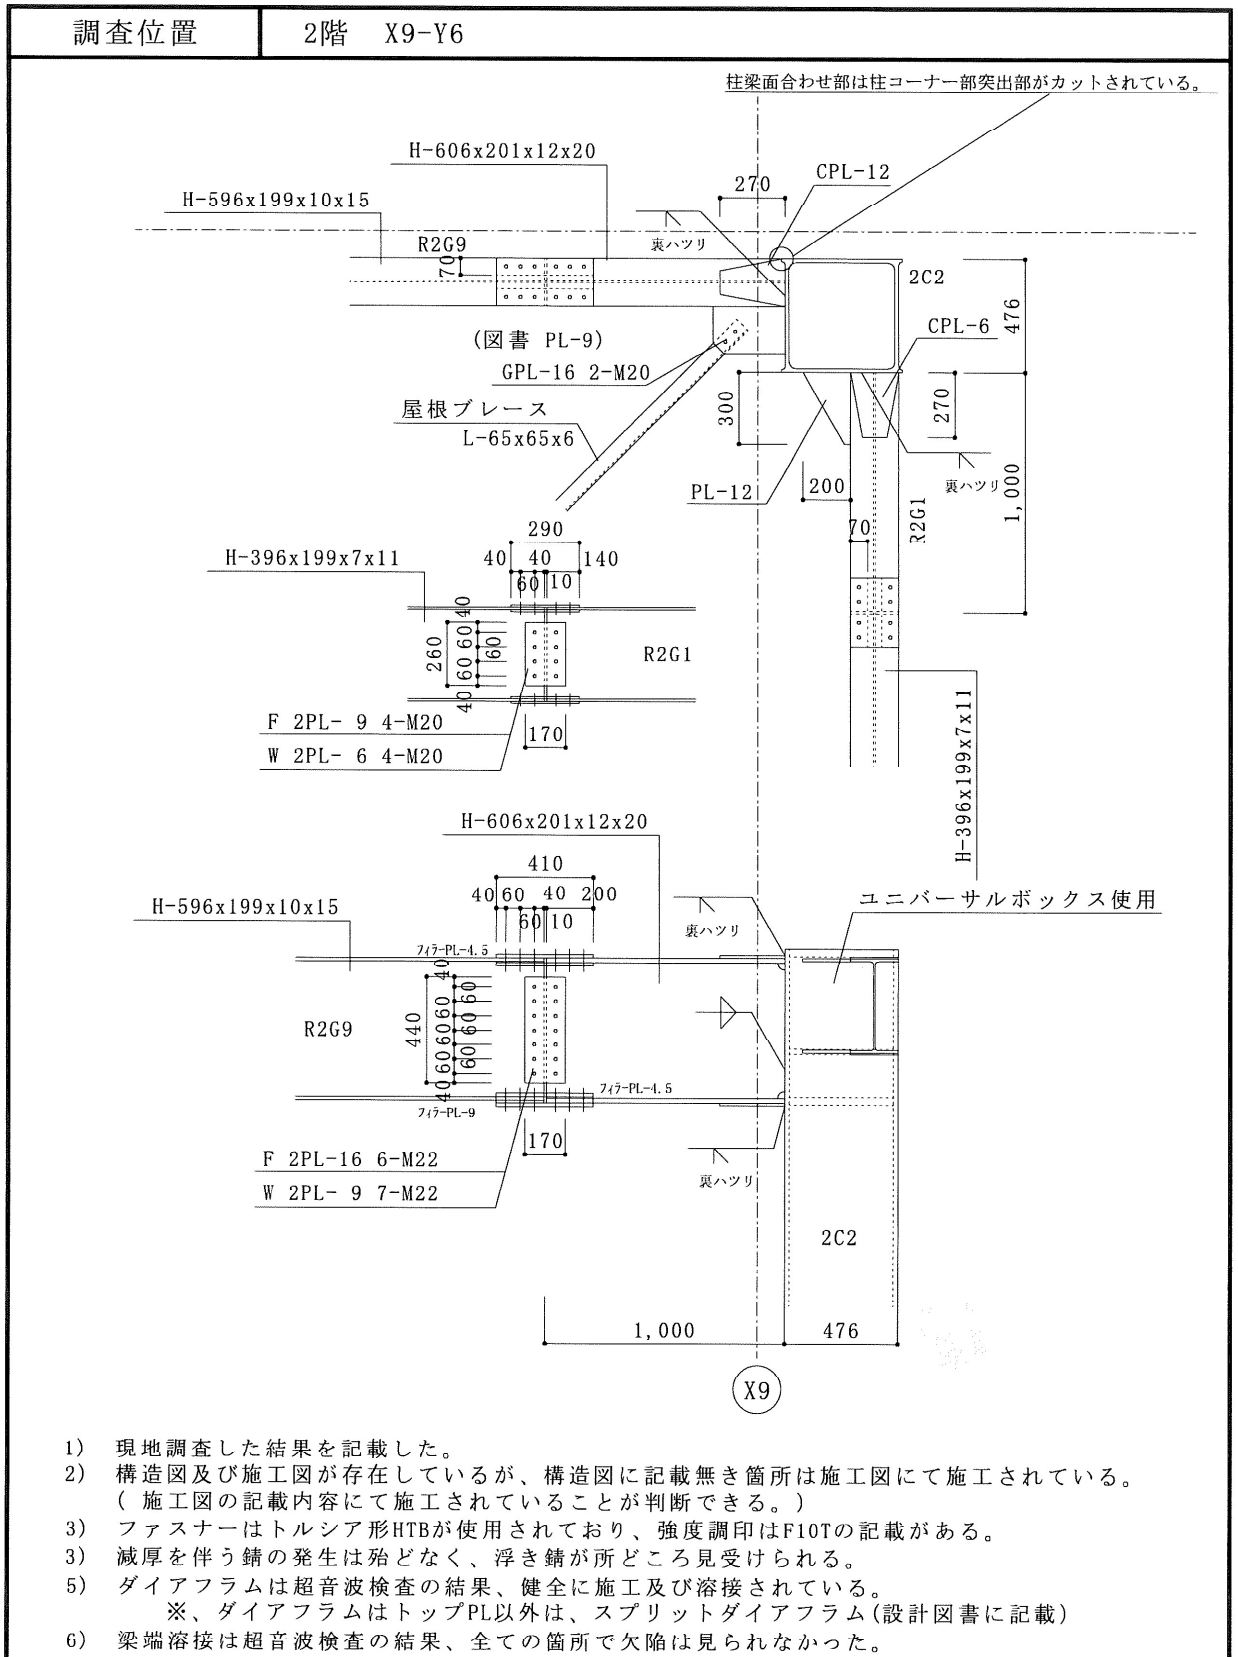
実態調査用紙

- 1) 現地調査した結果を記載した。
- 2) 構造図及び施工図が存在しているが、構造図に記載無き箇所は施工図にて施工されている。
(施工図の記載内容にて施工されていることが判断できる。)
- 3) ファスナーはトルシア形HTRが使用されており、強度調印はF10Tの記載がある。
- 3) 減厚を伴う錆の発生は殆どなく、浮き錆が所どころ見受けられる。
- 5) ダイアフラムは超音波検査の結果、健全に施工及び溶接されている。
※、ダイアフラムはトップPL以外は、スプリットダイアフラム(設計図書に記載)
- 6) 梁端溶接は超音波検査の結果、全ての箇所で見られなかった。
