伊勢崎市生涯學習課 所管施設個別施設設計画

令和2年2月

伊勢崎市教育委員会

(令和7年12月改訂)

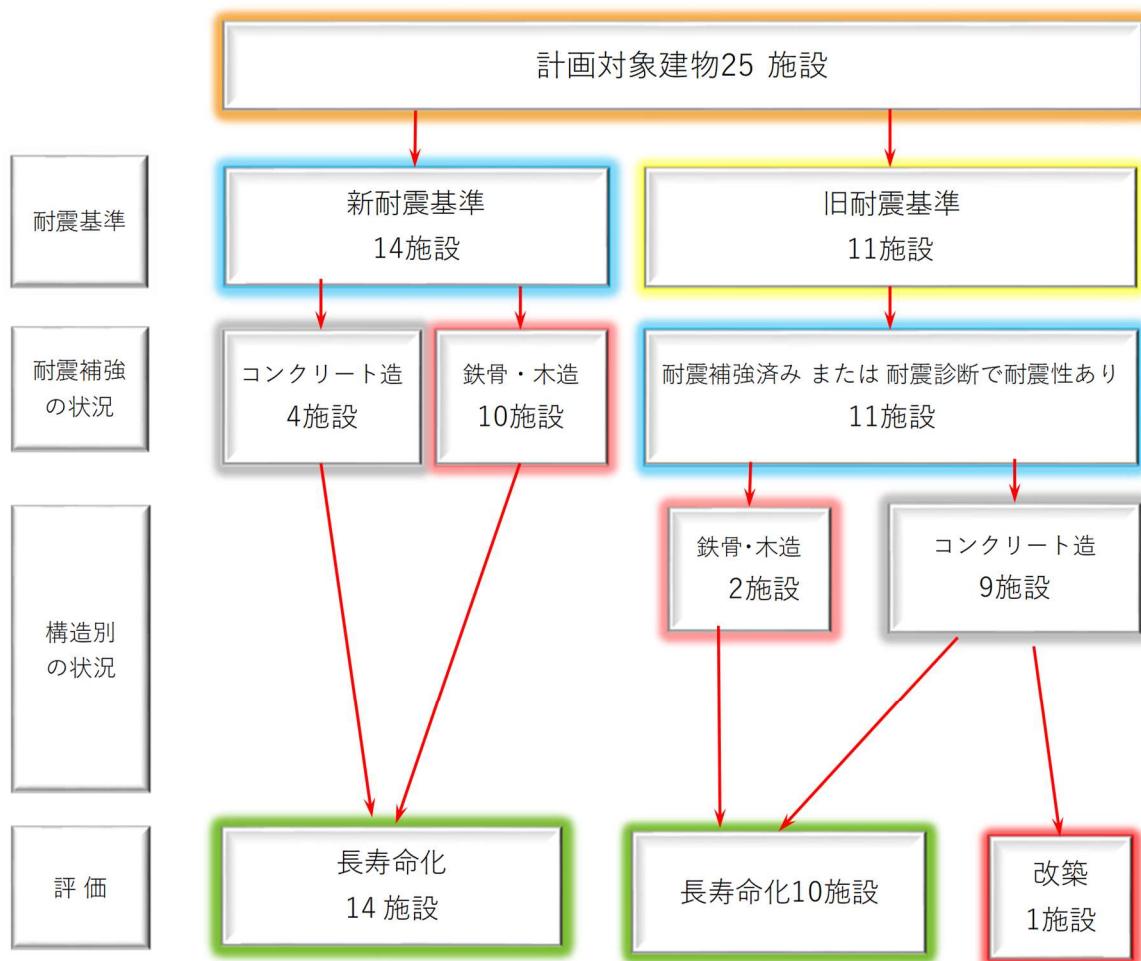
図表 構造躯体の健全性の評価フロー

（鉄骨造→新耐震（耐震補強済）→専門家による調査→長寿命化）

○旧耐震基準の鉄筋コンクリート造の建物は、耐震診断におけるコンクリート圧縮強度が $13.5\text{N}/\text{mm}^2$ 以下のもの、及び圧縮強度が不明のものは「要調査」としますが、これ以外の建物については、「長寿命化」が可能と評価します。

○新耐震基準の鉄筋コンクリート造・鉄骨造の建物も「長寿命化施設」とします。

○木造の建物は、「その他の施設」としますができる限り「長寿命化」とします。

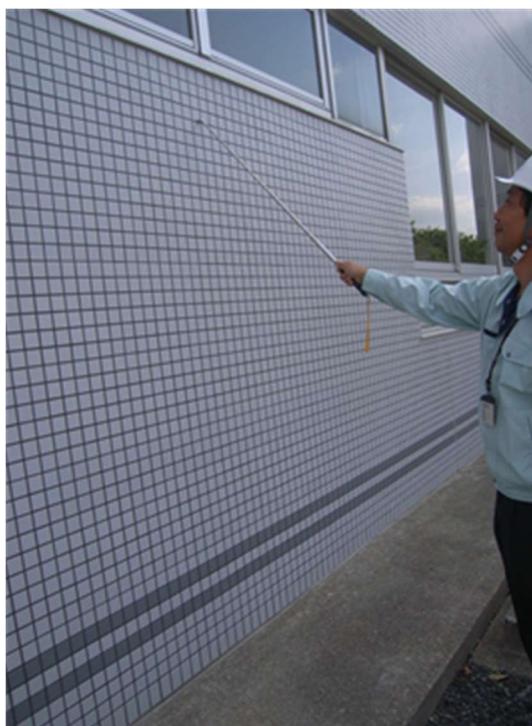
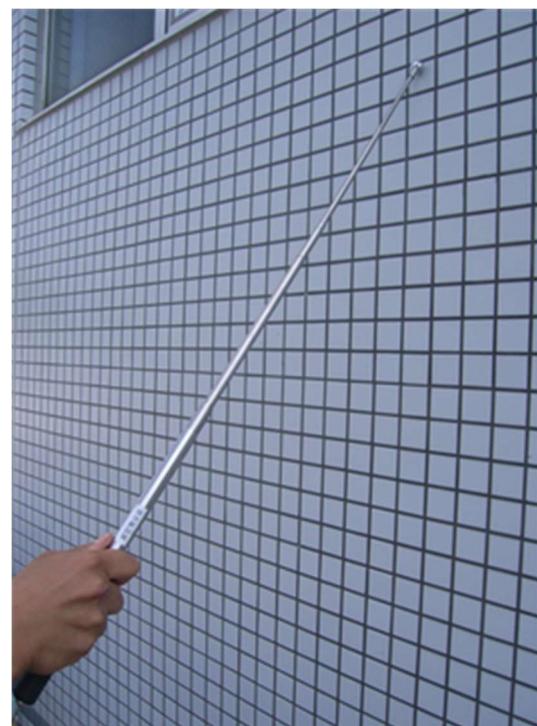
図表3-3 評価基準

それぞれの部位の劣化状況の評価については、屋根・屋上、外壁は、改修後10年以内のものや汚れている程度でおおむね良好なものを『A』、部分的なひび割れや雨水排水不良などの劣化があるものを『B』、広範囲にひび割れ、雨水排水不良などの劣化や内部に小規模な雨漏り痕があるものを『C』、広範囲に幅広のひび割れや内部に複数の雨漏り痕があり、早急に対応する必要があるものを『D』として4段階による評価を行いました。内部仕上、電気設備、機械設備は、経過年数が20年未満のものを『A』、20年～40年未満のものを『B』、40年以上のものを『C』、経過年数に関わらず著しい劣化の事象がある場合を『D』として4段階による評価を行いました。

評価基準は図表3-3のとおりです。

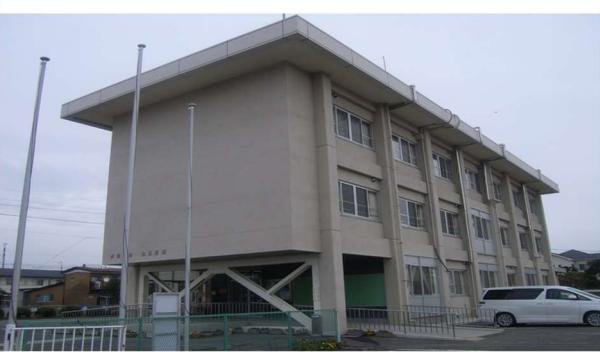
個別施設劣化状況調査例

個別施設劣化状況調査票																																																																																							
通し番号	1	学校調査番号	RC	調査日	平成30年12月3日																																																																																		
施設名	北公民館	構造	RC	調査者1	今井 正人																																																																																		
建物名	公民館	階数	地上3階	調査者2	渡邊 千尋																																																																																		
棟番号		延べ面積	942 m ²	立会者	施設管理係長 神保 史真子																																																																																		
建物用途	公民館	建築年度	昭和45年度	評定

<table><tr> <th colspan="2">劣化状況調査表③ 外壁調査票</th> </tr><tr> <td colspan="2"> <input type="checkbox"/> 鉄筋が見えているところがある <input type="checkbox"/> 外壁から漏水がある <input type="checkbox"/> 塗膜の剥がれ <input type="checkbox"/> 大きな亀裂がある <input type="checkbox"/> 廊下に剥離・変形がある <input checked="" type="checkbox"/> 外部手すり等の錆・腐朽 </td> </tr><tr> <td colspan="2">多數 内タテ管1か所</td> </tr><tr> <td colspan="6">概ね良好である。</td> </tr><tr> <td colspan="6">サッシ ピートハガレ 4か所</td> </tr><tr> <td colspan="6">A</td> </tr></table>

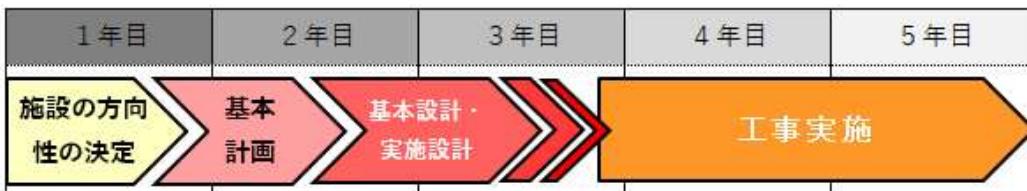
図表5-2 改築・長寿命化改修・大規模改修を実施するまでの期間

大規模改修、長寿命化改修、改築等を実施する期間は、施設の 1 年目から方向性の決定を行い、おおむね 5 年程度を要することが想定されます。事業を実施する時期の目安については、図表 5-2 のとおり 5 年を単位として示すものとします。
