# 上野国佐位郡正倉跡

伊勢崎市教育委員会

史跡上野国佐位郡正倉跡

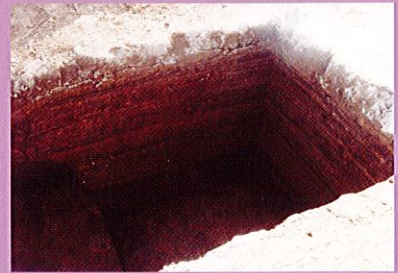
塔跡基壇掘り込み地業

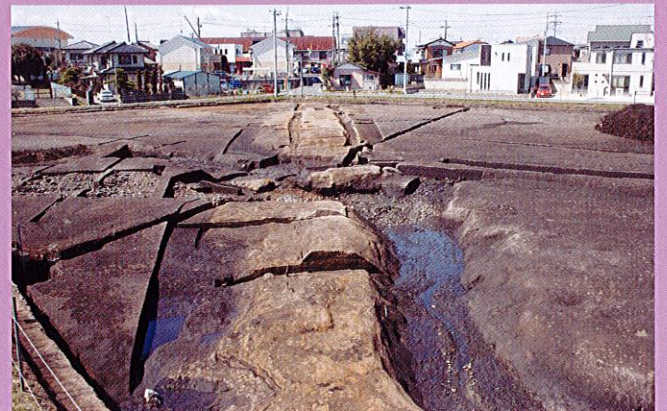
大道西遺跡・古代道路跡

佐位郡家周辺では役所を起点とした古代道路の痕跡も確認されています。佐位郡正倉跡の西では南久保遺跡、東では大道西遺跡で古代道路跡が確認されています。大道西遺跡の道路は低湿地の中を走行しているため、道路を構築する際、役所や寺院でみられる特殊な工法を用い、路面を形成しています。それぞれの道路は郡家にむかって敷設されていることは明らかで、民衆はこのような道をとおり、税である米などを運んできたのかもしれません。

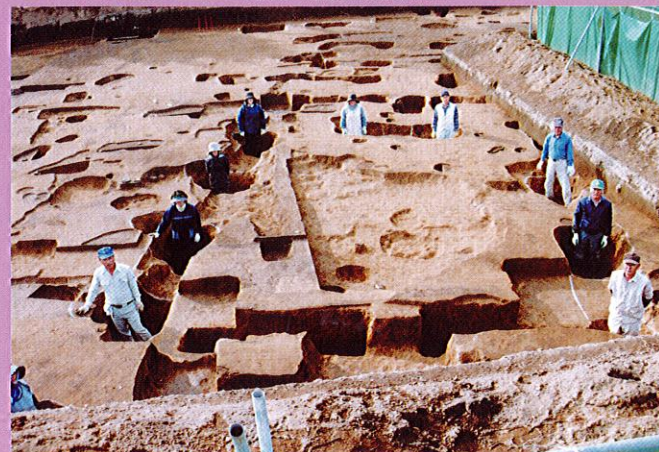
側柱式掘立柱建物

正倉には掘立柱建物と礎石建物という2通りの工法で造られています。古い段階は掘立柱で、時代が新しくなると礎石建物に変わっていきます。また柱配置から総柱式と側柱式が存在し、前者は高床式倉庫、後者は低床張り倉庫と考えられています。

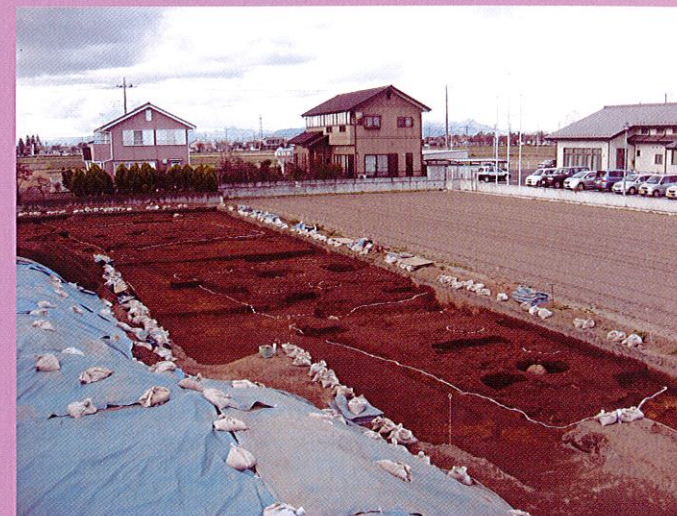
4棟並んでみつけた礎石建物

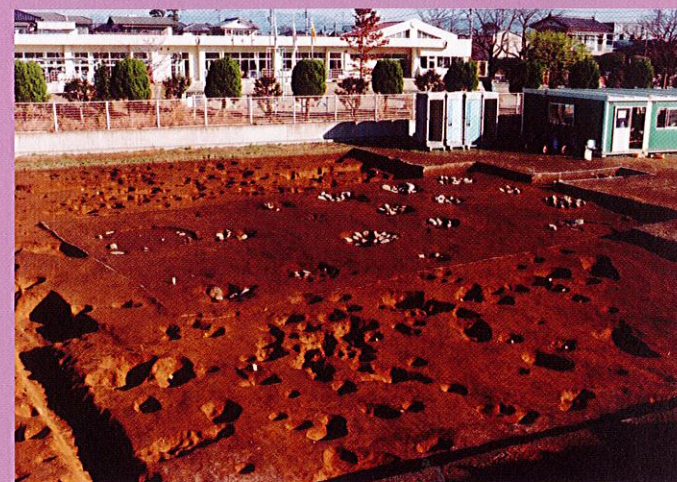
大型礎石建物

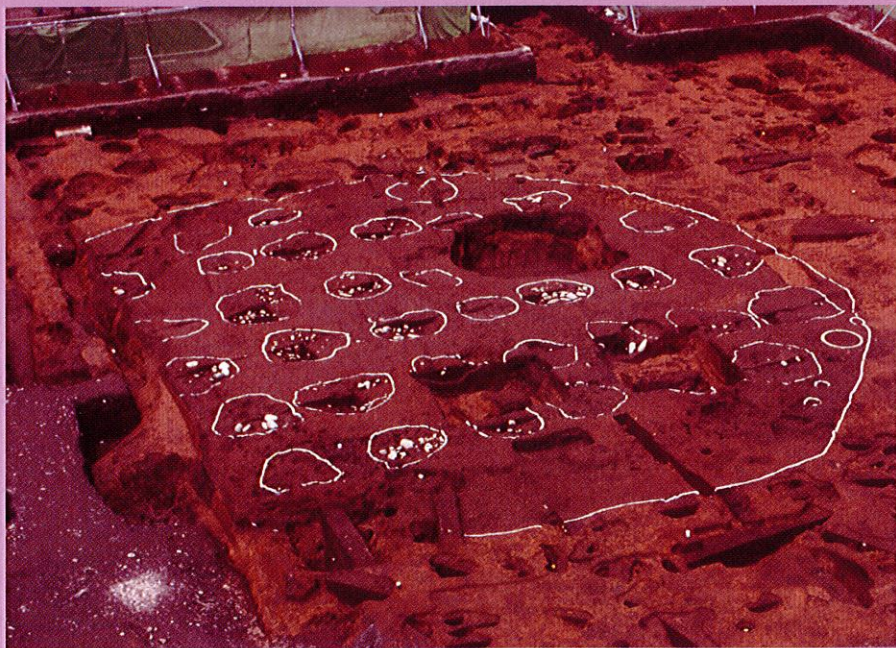
八角形礎石建物

佐位郡正倉跡では全国で初めて八角形総柱式高床倉庫が検出されました。平成17年度の3次調査でみつかったこの建物は礎石建物で、円形に近い掘込み地業をとまっています。この建物は床面積182㎡で正倉遺構では最大規模をほこり、佐位郡正倉院の象徴的建物と考えられます。

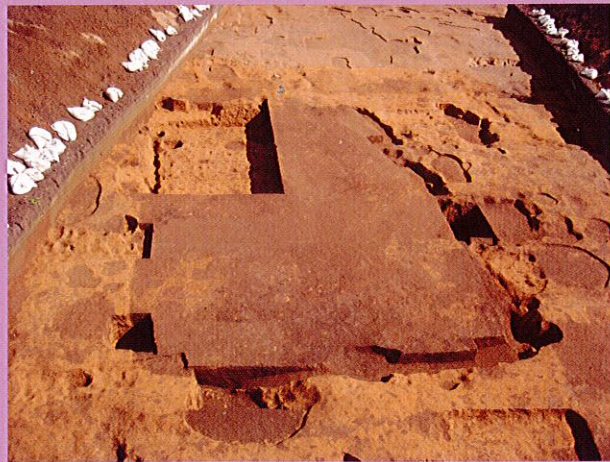
正倉院には大型の竪穴建物もみつかっています。これは正倉が置かれる直前のもので、他施設に向けた工房と考えられます。

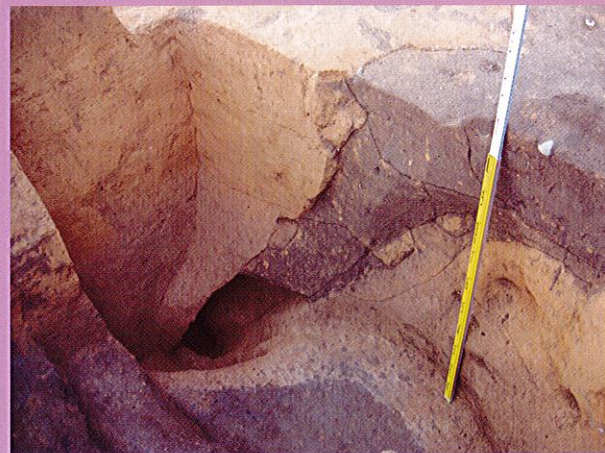
法倉と考えられる大型倉庫や八角形倉庫の前面には斜め柱穴をとまう土坑が検出されています。同様の遺構は郡家の東入り口付近でも確認されており、斜めに柱を立てた幢竿と考えられます。これらは正倉院内における儀礼行為を示す遺構として重要です。
